## Investigation of Typological Changes in the Riparian Vegetation of Jajrood River Emphasizing the Anthropogenic Impacts

**Cite this article:** Darabi Shahmari, S., & Ahmadabadi, A. (2025). Investigation of Typological Changes in the Riparian Vegetation of Jajrood River Emphasizing the Anthropogenic Impacts. *Physical Geography Research Quarterly*, 57 (1), 43-61.

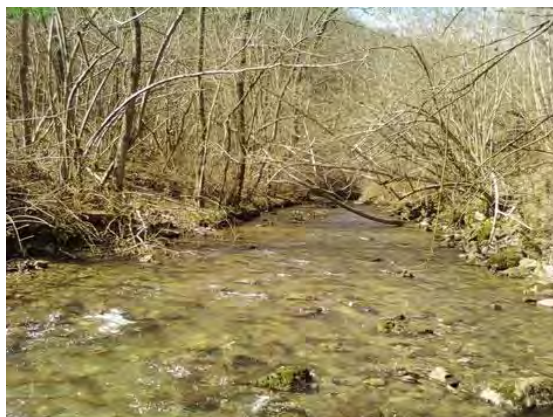
شکل ۳. میکرو فرم‌های ریفل و حوضچه در بستر رودخانه جاجرود

| بازه | کد GUS | طول بازه (Km) | طول دره (m) | شیب | میانگین ارتفاع (m) | نوع حضور | نوع رسوب | پلتفرم | واحد‌های ژئومورفیک | پایداری |
|---|---|---|---|---|---|---|---|---|---|---|
| ۲ | ۱۶ | ۱/۰۰۴ | ۸۸۵/۸۲ | ۰/۰۱۱ | ۱۳۵۵ | تا حدی محصور | ماسه گراول | سینوسی/مستقیم | رسوبات آبرفتی، متناوب، حوضچه، ریفل (شکل ۳) | ناپایداری عمودی/مهاجرت جانبی |
