# Evaluation of the Restoration and Technology of Tile Decorations of Safavid Domes in Isfahan from the Beginning to the Present (Case study: Dome of the Abbasi Grand Mosque, Sheikh Lotfollah Mosque, Chaharbagh School)

Zohreh Motalebi<sup>\*1</sup>, Omid Oudbashi<sup>2</sup>, Sohrab Veisheh<sup>3</sup>, Dariush Heydari<sup>4</sup>

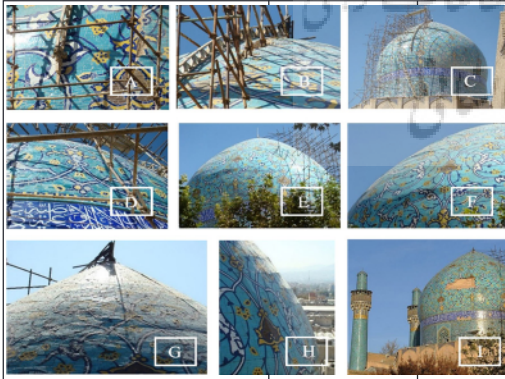
| زمان | بروز آسیب | روش مرمت | استادکار مرمت | مشکلات موجود | منبع | شکل |
|---|---|---|---|---|---|---|
| ۱۳۹۰ تا ۱۳۹۲ ه.ش | D,A:<br>تغییر در نقوش و رنگ‌های کاشی<br>B:<br>مماس نبودن دو ترک مجاور هم و اختلاف سطح<br>C:<br>نمای کلی گنبد<br>F,E:<br>طلبه کردن پوسته‌ی کاشی گنبد<br>G,H:<br>نامتقارنی و پلکانی شدن در مرمت ناموفق گذشته این گنبد<br>I:<br>ریختگی بخشی از کاشی‌ها (۱۳۸۹-۱۳۹۰) | - | حسین مصدق‌زاده؛ محمد پورهمدانی | - | گذار و دیگران ۱۳۶۸ | |

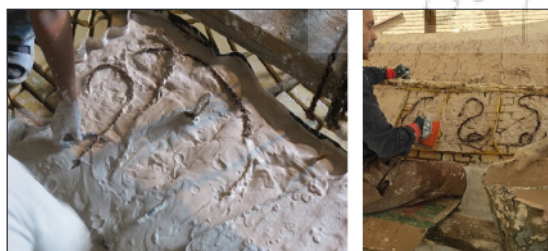
شکل ۴. گنبد مدرسه چهارباغ. ملاط ریزی گچی در پشت قطعات کاشی معرق نره (پنجه‌پور، ۱۴۰۰).

Figure 4. Dome of Chaharbagh School; Plaster mortar behind the pieces of mosaic tiles (Panjehpour, 2021).

این صورت است که کاشی‌های نره تکرنگ، طبق طرح از پیش آماده و رنگ‌شده، متناسب با ابعاد و رنگ طرح نهایی موردنظر با تیشه‌های مخصوص تراشیده (شکل ۳) و سپس قطعات به‌صورت معکوس روی طرحی که روی قالب یک ترک گنبد ترسیم شده است، قرار می‌گیرند. پس از آن با ریختن ملاط گچ و ثابت کردن کاشی‌ها در کنار هم، طرح یکپارچه می‌شود (شکل ۴) (Honarfar, 2004).

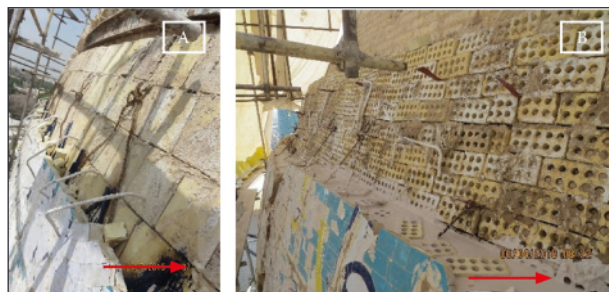
شکل ۶. قسمت دوغاب‌ریزی (فاصله بین کاشی‌ها و زیره گنبد) مسجد جامع عباسی؛ A- قبل از دوغاب‌ریزی ۱۳۹۴. ش؛ B- پس از دوغاب‌ریزی ۱۳۹۷. ش. (افشار، ۱۴۰۲).

Figure 6. Grouting section (distance between tiles and dome surface) of the Abbasid Grand Mosque A-Before grouting 1394. B-After grouting 1397. (Afshar, 2023).

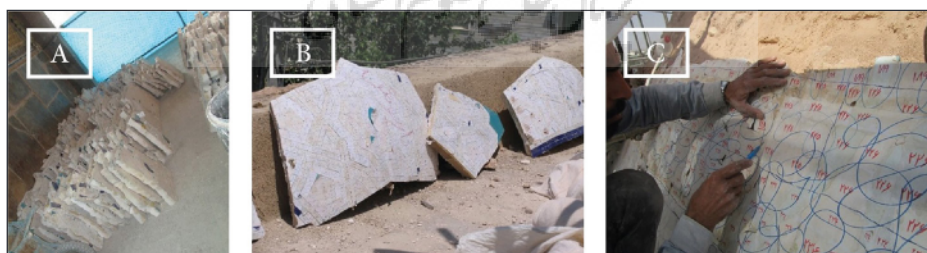
شکل ۹. A- کاغذهای چسبیده به سطح پارچه‌های کاشی؛ B- پارچه‌های کاشی آماده شده جهت نصب روی گنبد مسجد جامع عباسی؛ C- پارچه‌های کاشی نصب شده روی گنبد در مرمت اخیر شیخ لطف‌الله (A, C: سازمان میراث فرهنگی اصفهان، ۱۴۰۰؛ B: عنایتی، ۱۳۹۵).

Figure 9. Papers stuck to the surface of the tile fabrics; A, B- Tile fabrics prepared for installation on the dome of the Abbasid Grand Mosque C- Tile fabrics installed on the dome during the recent restoration by Sheikh Lotfollah (A, C: Isfahan Cultural Heritage Organization, 2021; B: Enayati, 2016).

به‌طوری‌که حتی‌الامکان لبه‌های پارچه‌ها بدون پیچیدگی در نقش باشد (شکل A, B-۹). در ادامه محل جفت شدن کاشی با کاشی مجاورش توسط یک خط روی فصل مشترک دو کاشی به همراه شماره مربوط به هر پارچه منظور می‌گردد (شکل C-۹).

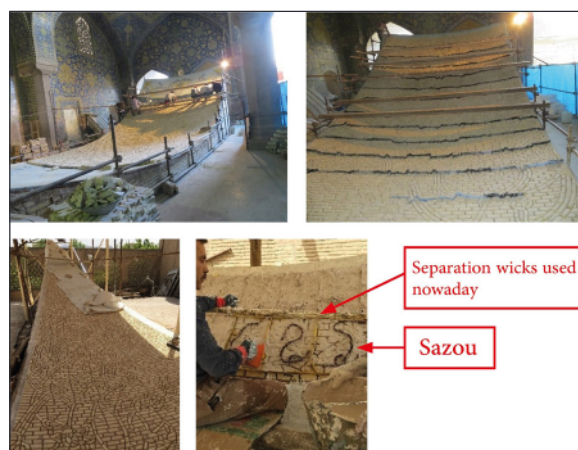
شکل ۱۰. قرارگیری پارچه‌های کاشی معرق نره به‌صورت معکوس بر روی سطح قالب منحنی؛ بالا: قالب گنبد مسجد جامع عباسی؛ پایین: قالب گنبد مدرسه چهارباغ (بالا: سازمان میراث فرهنگی اصفهان، ۱۴۰۰؛ پایین: پنجه‌پور، ۱۴۰۲).

Figure 10. Inverted placement of male mosaic tile fabrics on the surface of the curved mold; top: mold of the dome of the Abbasid Grand Mosque, bottom: mold of the dome of the Chaharbagh School (top: (Isfahan Cultural Heritage Organization, 2021). bottom: Panjehpour, 2023).

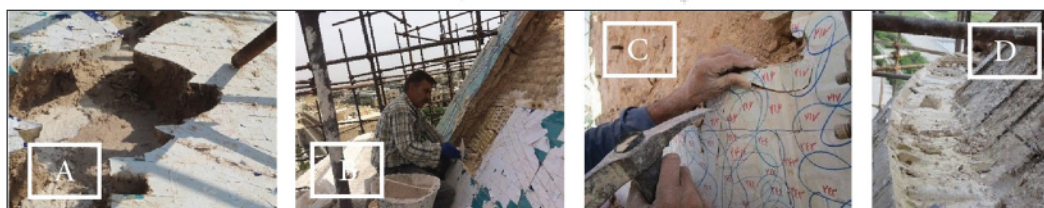
شکل ۱۳. A- پارچه‌های کاشی دارای زائده B, C- اصلاح و افزودن برخی قطعات کاشی پس از نصب پارچه‌ها روی گنبد D- پس از گیرش دوغاب (سازمان میراث فرهنگی اصفهان، ۱۴۰۲).

Figure 13. A- Tile fabrics with extensions B, C - Correction and addition of some tile pieces after installing the fabrics on the dome D - After the grout has set (Isfahan Cultural Heritage Organization, 2023).
