بررسی فنی، مطالعه آزمایشگاهی و آسیب شناسی کتیبه گچبری مسجد آق قلعه سبزوار و عملیات حفاظت و مرمت آن

مسعود باتر^{۱*}، محبوبه راستین^۲

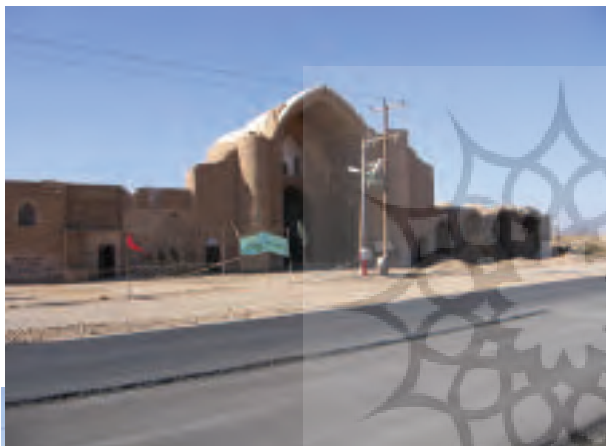
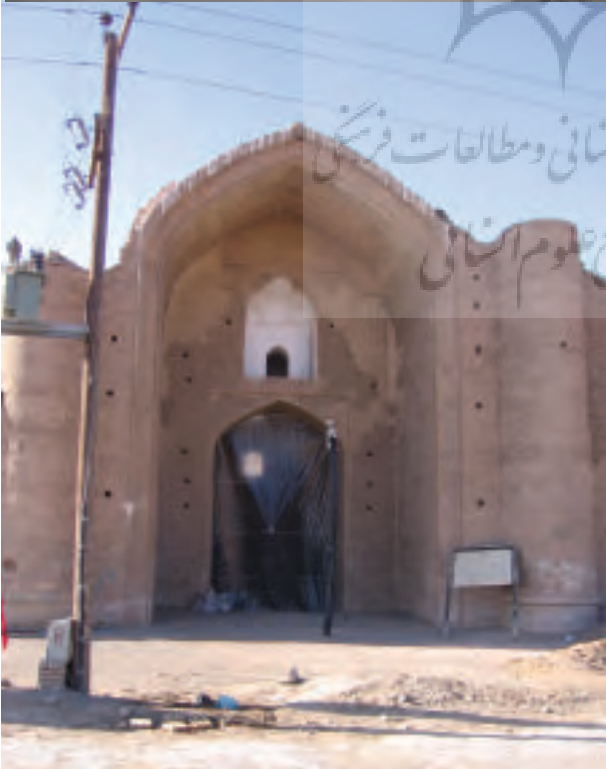
شکل ۲. بالا: دورنمایی از مسجد آق قلعه جوین سبزوار؛ پایین: نمایی از ایوان مرکزی مسجد آق قلعه (عکس از نگارنده)

مسجد آق قلعه به دلیل قرار گرفتن در داخل حصار قدیمی نیمه ویران، به قلعه سفید معروف شده و در میان اهالی به نام آق قلعه، شهرت یافته است. این مسجد در مرکز شارستان این مجموعه واقع شده و دارای پلان مستطیلی، ایوان بلند، گنبدخانه‌ای وسیع و دو شبستان زمستانی در طرفین است (اشکال ۷ و ۸). با این ویژگی‌ها، می‌توان آن را نمونه‌ای برجسته از معماری مذهبی دوره ایلخانی و سبک آذری دانست که در حال حاضر ۹۶۳ متر مربع مساحت دارد (Hosseini, 2014). گنبد اصلی مسجد بر روی چهار ستون عظیم و جرزهایی قطور با ارتفاعی حدود دوازده متر استوار شده و شبستان‌های اطراف نیز با پانزده گنبد کوچک پوشش یافته‌اند (شکل ۵) (Labaaf Khani, 2003). این ترکیب فضایی، تلفیقی از سنت‌های معماری ایرانی اسلامی و عناصر نوگرایانه دوره ایلخانی را در خود جای داده است (شکل ۲).

مسجد آق قلعه یکی از آثار ارزشمند معماری اسلامی در دشت جویین به شمار می‌رود که در ۸۰ کیلومتری شمال غربی شهرستان سبزوار و میان آبادی‌های فتح‌آباد، کلاته میمری (در غرب و شمال غرب) و روستای قادرآباد واقع شده است (شکل ۱). این مسجد متعلق به دوره ایلخانی است و ساختار کلی آن شامل ایوانی بلند با دو شبستان در طرفین می‌باشد. بنا از نوع مساجد تک‌ایوانی است که گنبدخانه آن در پشت ایوان اصلی قرار گرفته و دو مناره در طرفین ایوان داشته که امروزه از بین رفته‌اند (شکل ۲).

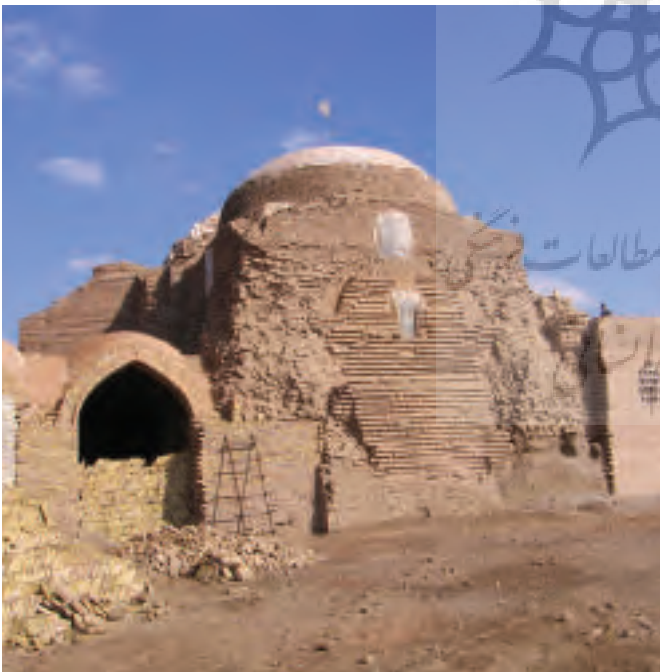
شکل ۳. نمایی از پشت مسجد آق قلعه و وضعیت نابسامان آن (عکس از نگارنده)

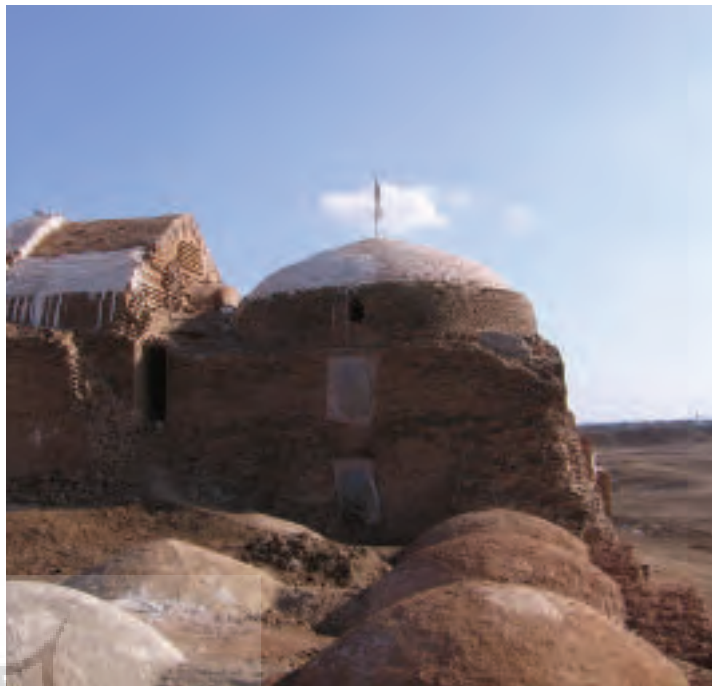
شکل ۴. نمای گنبد اصلی مسجد و نیم گنبدهای شبستان غربی (عکس از نگارنده)

هسته مرکزی مسجد می‌باشد. این گنبدخانه از یک اتاق مربع شکل به ابعاد ۷/۵ در ۷/۵ متر تشکیل شده، که گنبدی نیمه کروی و به شکل کلاهخود، بر روی آن قرار گرفته است (اشکال ۳ و ۴). گنبد به صورت یک پوسته بوده و ارتفاع آن از کف اتاق تا راس آن حدود ۱۲ متر است. در بخش جنوبی گنبدخانه، بخش پایینی یکی از محراب‌های مسجد باقی مانده و در زیر کمرپوش گنبد، کتیبه‌ای گچبری شده به خط ثلث با آیات قرآن و تاریخ ۷۱۲ هجری قمری دیده می‌شود.

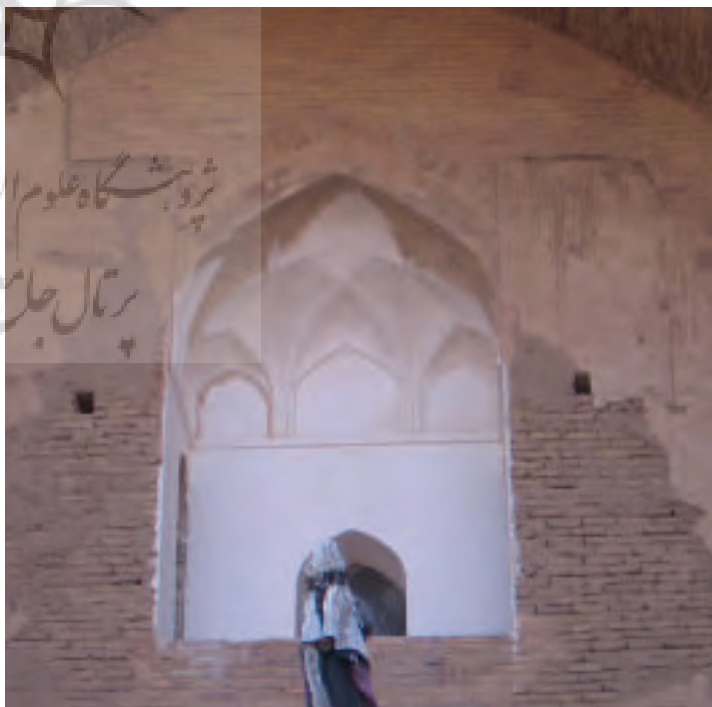
شکل ۶. تنها شواهد باقی مانده از کاربردی گچی بالای ایوان اصلی مسجد (عکس از نگارنده)

از آرایه‌های معماری این مسجد آثار بسیار کمی بر جای مانده است. محراب‌های بنا، دارای کاربردی گچی بوده که از میان رفته است و تنها نمونه باقی مانده، کاربردی بالای ایوان اصلی است (شکل ۶). مناره بنا هم دارای تزئینات آجرکاری بوده که آثار آن هنوز مشاهده می‌گردد. مهم‌ترین و زیباترین آرایه این مسجد، کتیبه گچبری نفیس آن به خط ثلث با رنگ آبی لاجوردی است که در فضای گنبدخانه اصلی مسجد قرار دارد. این کتیبه شامل سوره جمعه و ادعیه اسلامی بوده و تاریخ نگارش آن ۷۱۲ هجری قمری است، که با تاریخ اتمام بنای مسجد نیز همزمان می‌باشد (اشکال ۹ و ۱۰) (Hosseini, 2014). این کتیبه با نوار گچبری اسلیمی در زمینه‌ای قرمز رنگ تزئین شده و گرچه در گذر زمان بخش‌هایی از آن از بین رفته، اما همچنان از نظر هنری و مذهبی ارزش بالایی دارد. متأسفانه بخش‌هایی از این تزئینات در دهه‌های اخیر آسیب دیده‌اند و اقدامات مرمتی محدود و ابتدایی که توسط اداره میراث فرهنگی خراسان رضوی صورت گرفته، علی‌رغم تلاش‌های اولیه، فاقد دقت کافی برای بازگرداندن اصالت تزئینی بنا بوده‌اند (Labaaf Khani, 2003; Hosseini, 2014).

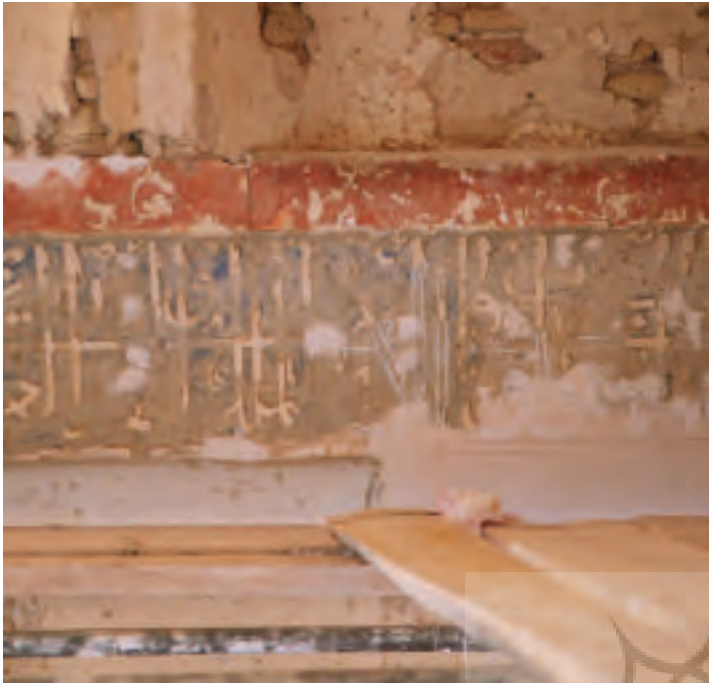
شکل ۹. بخشی از کتیبه گچبری رنگی مسجد آق قلعه (عکس از نگارنده)

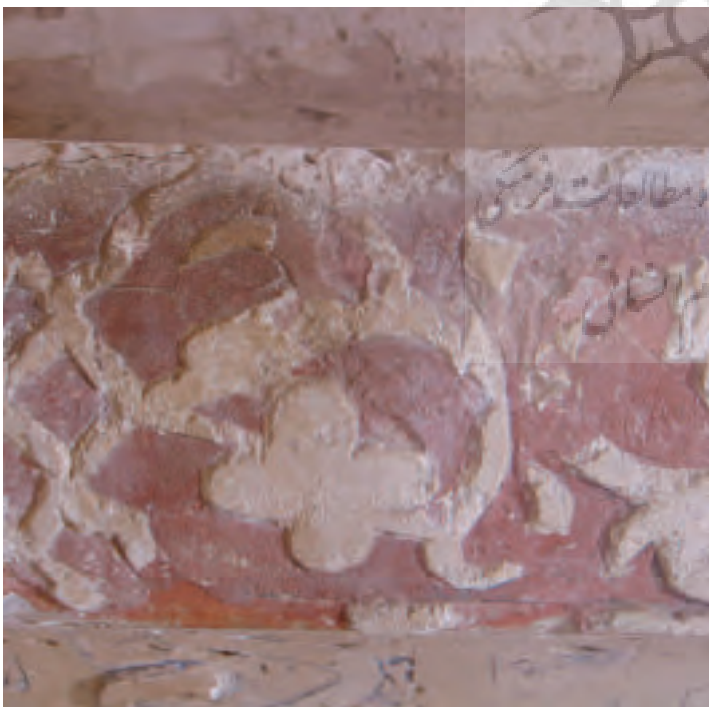
شکل ۱۱. تزئین نوار بالایی کتیبه گچبری با نقوش اسلیمی با زمینه قرمز رنگ (عکس از نگارنده)

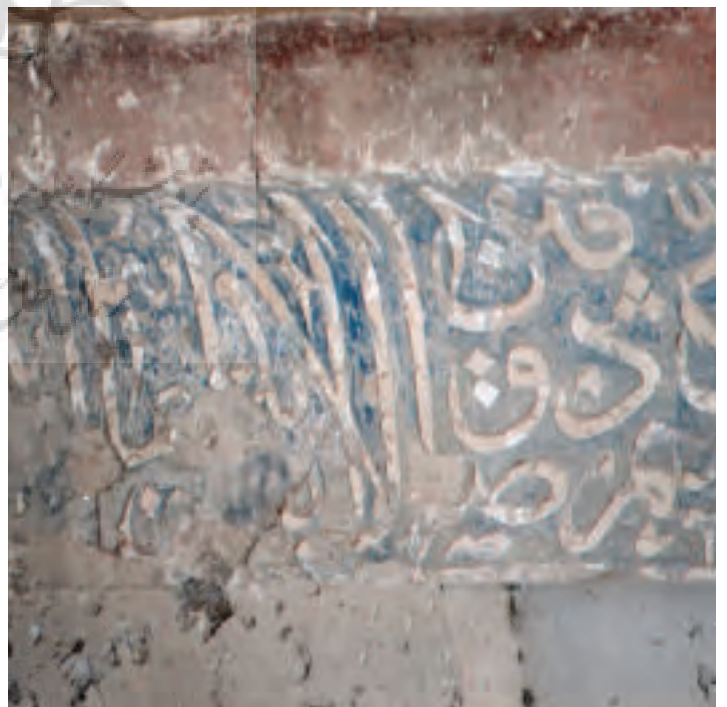
شکل ۱۰. تزئین زمینه کتیبه گچبری با رنگ آبی در ضلع شرقی بنا (عکس از نگارنده)

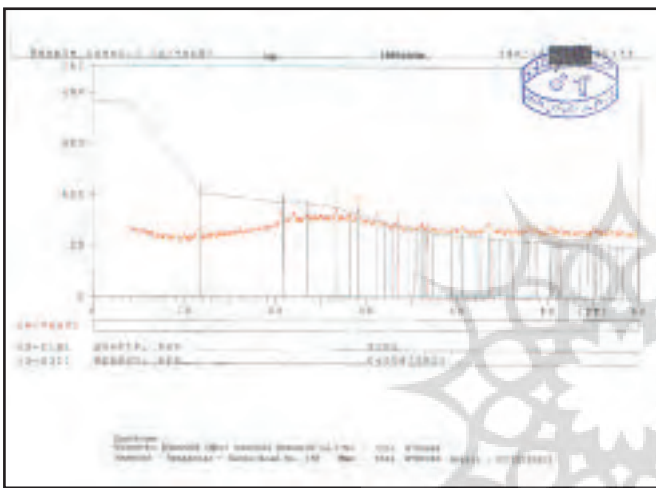
آنالیز ترکیب کانی شناختی رنگ قرمز حاکی از حضور بارز کانی هماتیت است که نشان از به‌کارگیری رنگ قرمز اخرا با ترکیب اکسید آهن به فرمول شیمیایی Fe_2O_3 در ترکیب این رنگدانه است (شکل ۱۲) و آنالیز رنگدانه آبی زمینه کتیبه گچبری نیز به شیوه پراش سنجی و فلورانس اشعه ایکس حاکی از استفاده از رنگ آبی لاجورد برای این کار است (جدول ۱-۳) (اشکال ۱۵ و ۱۴).

شکل ۱۵. طیف پراش سنجی پرتوی ایکس (XRD) رنگدانه آبی به کار رفته در کتیبه گچبری مسجد آق قلعه نقاب سبزوار

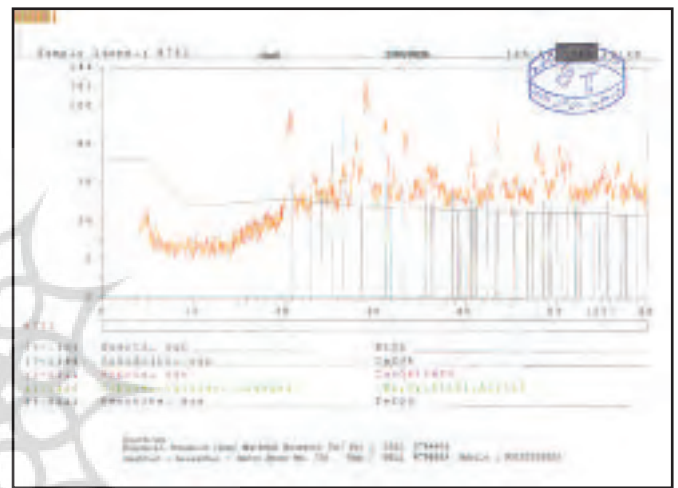
شکل ۱۴. طیف پراش سنجی پرتوی ایکس (XRD) رنگدانه قرمز به کار رفته در کتیبه گچبری مسجد آق قلعه نقاب سبزوار

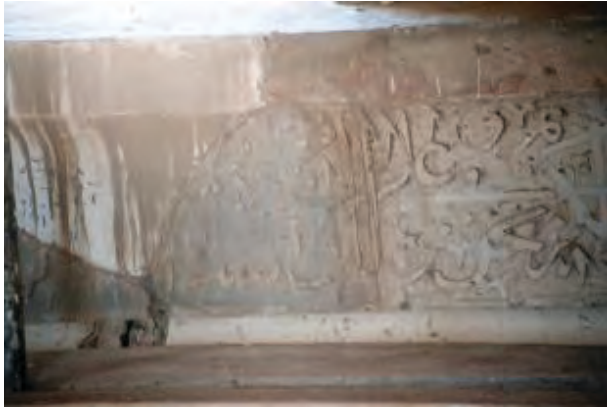
در بسیاری از بخش‌های کتیبه گچبری این مسجد، سطح بدنه کتیبه در اثر نفوذ آلودگی و چرکی ناشی از عوامل محیطی، به ویژه آلاینده‌های جوی کارخانه‌های منطقه صنعتی جوی و نیز نشست رسوبات گل و لای حاصل از بارش نزولات جوی از طریق فضای باز پنجره‌های مسجد که فاقد شیشه بوده به شدت دچار آسیب و تخریب شده است (اشکال ۲۴ و ۲۵).

شکل ۲۴. آلودگی سطح کتیبه در اثر ریزش نزولات جوی از طریق سقف (عکس از نگارنده)

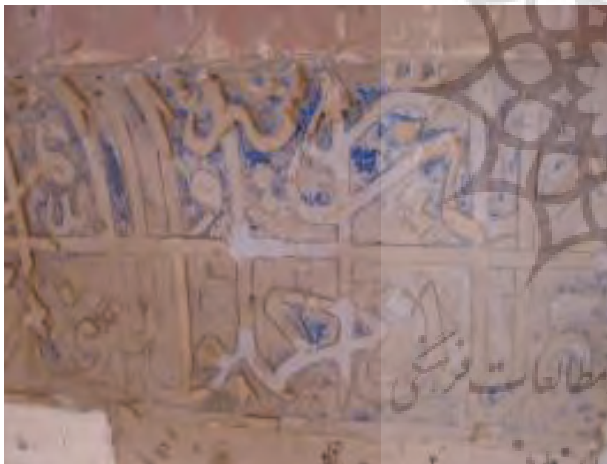
شکل ۲۵. تیره و چرک شدن سطح کتیبه در اثر آلودگی‌های محیطی (عکس از نگارنده)

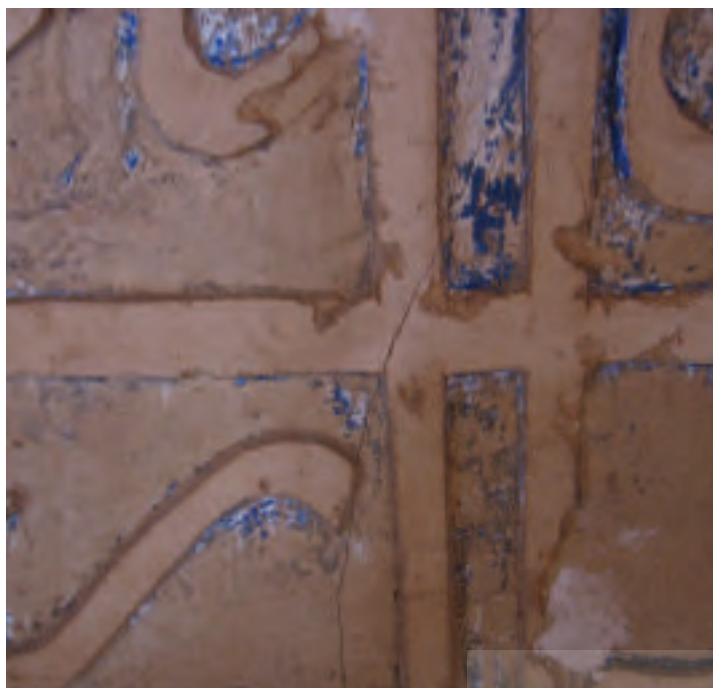
به دلیل عدم رسیدگی به موقع به بنا و متروکه شدن آن برای مدت طولانی، در گذر زمان آسیب‌های بسیاری به سازه بنا وارد شده است. آثار آسیب وارده به سازه بنا به بسیاری از بخش‌های بنا و عناصر معماری آن، خود را به صورت ترک‌های بسیار عمیق بر بدنه بنا نشان داده است. شواهد این ترک‌ها را می‌توان در گنبدخانه بنا، به‌ویژه در اضلاع شرقی و غربی آن، مشاهده نمود که به صورت ترک‌هایی بسیار وسیع و گسترده از بالای پنجره‌ها تا پایین بدنه بنا امتداد یافته است. علت بروز برخی از این ترک‌ها ناشی از فشار وزن سنگین گنبد و برخی دیگر بخاطر انقباض و انبساط‌های مکرر بدنه در اثر تغییرات دما و رطوبت محیطی رخ داده است (اشکال ۲۶ و ۲۷).

شکل ۲۷. ایجاد ترک در سطح کتیبه گچبری تزئینی (عکس از نگارنده)

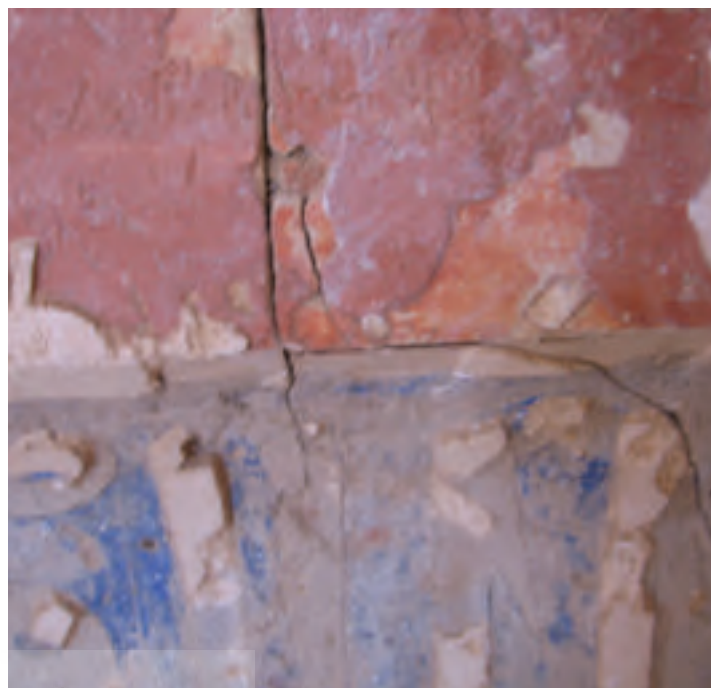
شکل ۲۶. ایجاد شکاف در سطح کتیبه گچبری تزئینی (عکس از نگارنده)

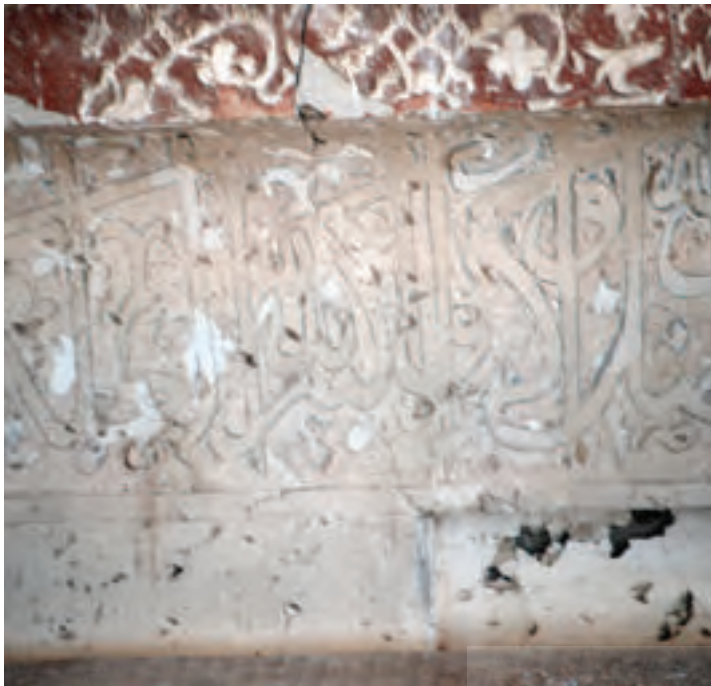
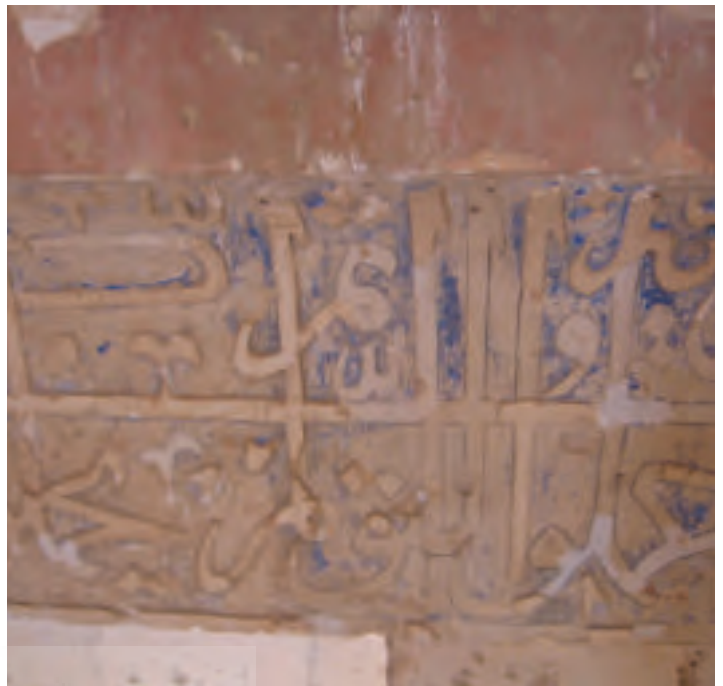
از دیگر آسیب‌های مهمی که در آرایه گچبری این بنا مشاهده می‌شود؛ آسیب دیدگی لایه رنگ به کار رفته برای رنگ آمیزی زمینه، نقوش و متن کتیبه گچبری بناست که با دو رنگ قرمز و آبی لاجوردی برای جلوه و زیبایی بیشتر گچبری‌های بنا استفاده شده است. این آسیب به شکل‌هایی همچون، محو و مات شدگی و تغییر رنگ و نیز پوسته شدن و ریزش لایه رنگ در بخش‌های مختلف گچبری مشاهده می‌گردد. در جبهه‌های شمالی و غربی کتیبه گچبری، بستر رنگ و رنگ لاجوردی زمینه کتیبه گچبری، تقریباً از میان رفته است و تنها در جبهه‌های جنوبی و شرقی، بخش‌هایی از این رنگ باقی‌مانده است (شکل ۲۹). در بخش‌هایی از کتیبه گچبری نیز، مانند "بسم‌الله الرحمن الرحیم" ابتدای کتیبه گچبری در جبهه جنوبی بنا، نقوش کتیبه گچبری‌ها تقریباً دچار ریزش کامل شده و بدین ترتیب، آثار رنگ زمینه و متن کتیبه نیز به‌طور کامل محو شده است. در برخی از نقاط دیگر کتیبه نیز، شاهد تغییر رنگ می‌باشیم، همچون خاکستری شدن رنگ آبی لاجوردی به کار رفته در گچبری. تخریب بست رنگ و از دست رفتن چسبندگی آن، نبود تثبیت‌کننده مناسب و عوامل محیطی و آلاینده‌های جوی از دلایل اصلی این تخریب هستند (اشکال ۳۰ و ۲۹).

شکل ۲۹. ریزش رنگ آبی بستر کتیبه گچبری چپ و راست (عکس از نگارنده)

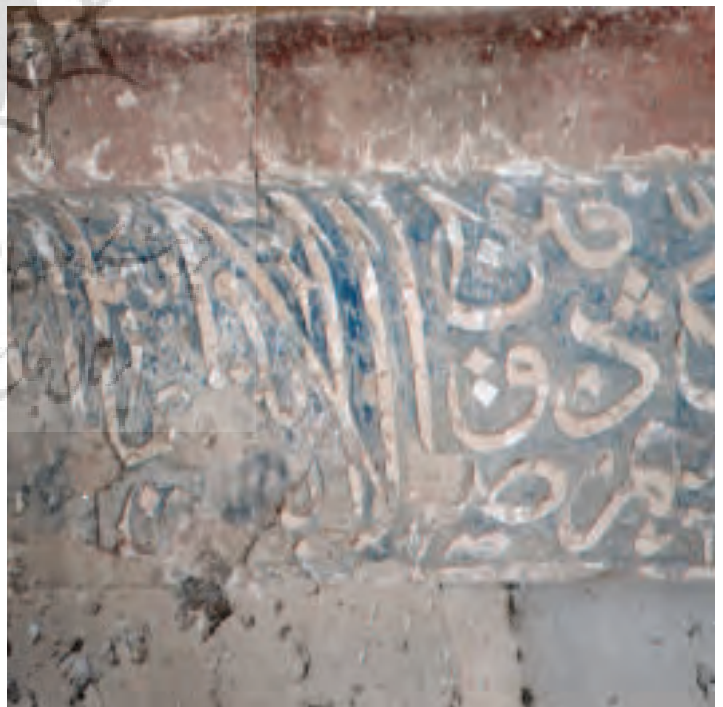
شکل ۳۰. راست: دور نمایی از ریزش کل کتیبه گچبری به همراه بستر زیرین کار از سطح بدنه بنا؛ چپ: نمایی نزدیک از ریزش کل کتیبه گچبری به همراه بستر (عکس از نگارنده)

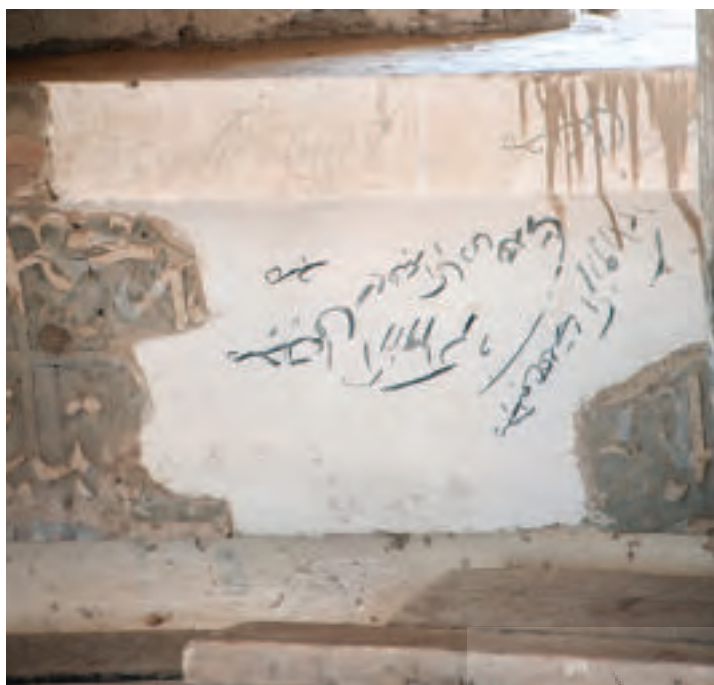
شکل ۳۲. یادگاری نویسی در سطح کتیبه گچبری توسط عوامل انسانی (عکس از نگارنده)

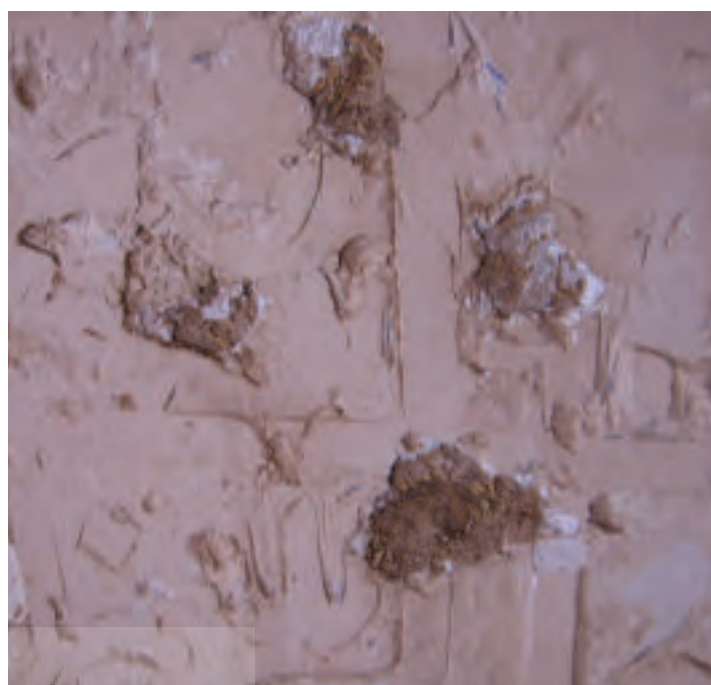
در بسیاری از بخش‌های بدنه بنا اثر سوراخ شدگی بدنه و تزیینات مشاهده می‌گردد که این سوراخ‌ها به شدت باعث آسیب به کتیبه گچبری زیبای مسجد آق‌قلعه شده است. این سوراخ‌ها که به دو شکل مختلف سوراخ‌های ریز و سطحی و سوراخ‌های بزرگ و عمیق تقسیم می‌شود، به دلایل مختلفی، همچون: فعالیت موربانه‌ها در بنا، پرتاب اشیاء نوک تیز و صلب توسط عوامل انسانی به سطح بدنه و گچبری‌ها و سوراخ کردن بدنه و بخش‌های مختلف با هدف گنج‌یابی در داخل بنا و دیواره‌های آن در طی کاوش‌های غیرمجاز در گذشته رخ داده است که به شدت موجب تضعیف ساختار گچ در بدنه داخلی بنا و آرایه‌های گچی آن شده است (اشکال ۳۱ و ۳۳).

شکل ۳۱. تخریب کتیبه گچبری در اثر اصابت سنگ توسط عوامل انسانی (عکس از نگارنده)

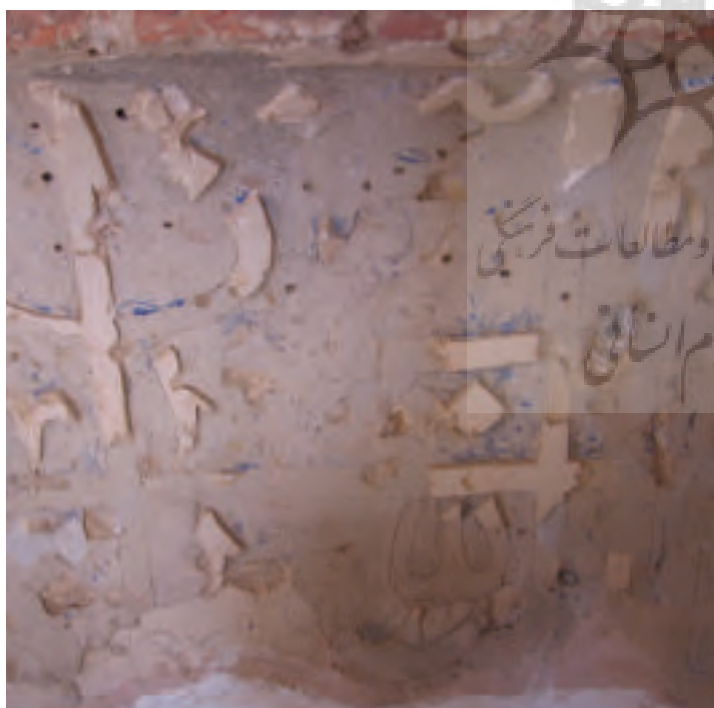
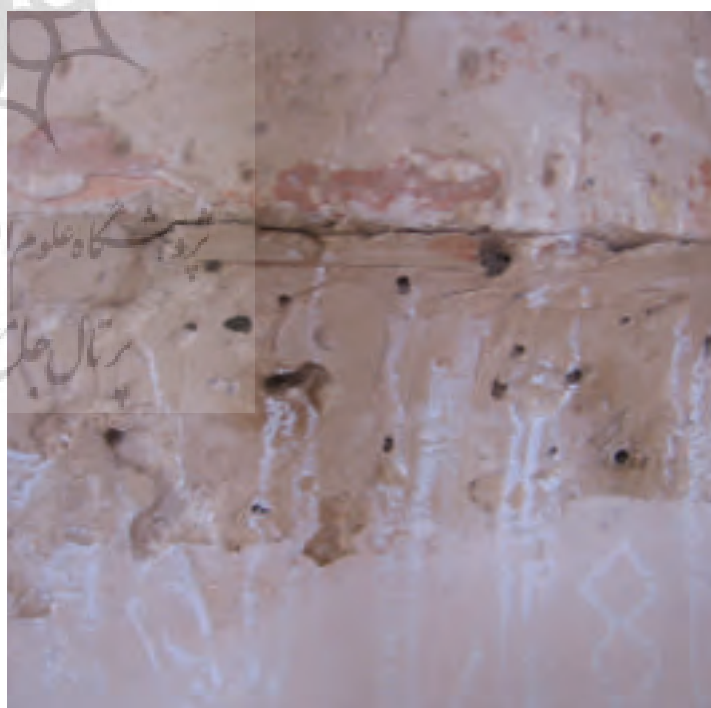
منطقه کویری جوبین و سبزوار به دلیل شرایط اقلیمی خشک و بیابانی، مستعد فعالیت موربانه‌هاست و شواهد آلودگی این حشرات در بخش‌های متعددی از مسجد آق قلعه قابل مشاهده است (شکل ۳۳). موربانه‌ها با تغذیه از کاه موجود در اندود کاهگل و ایجاد دالان‌ها و تونل‌های شبکه‌ای در داخل این مصالح که آستر زیرین لایه گچبری است، باعث کاهش چسبندگی و مقاومت مکانیکی لایه‌های گچی می‌شوند و ساختار لایه‌ها را به تدریج سست و پوک می‌کنند. این تخریب داخلی، فرآیندهای حاصل از آسیب‌های شیمیایی محیطی مانند نفوذ رطوبت و تبلور نمک را تشدید کرده و منجر به ریزش موضعی یا گسترده گچبری‌ها و لایه‌های رنگی می‌گردد. به این ترتیب، فعالیت موربانه‌ها به عنوان یک عامل بیولوژیک مخرب، نه تنها موجب آسیب مستقیم به اندود و تزئینات گچبری می‌شود، بلکه با افزایش آسیب‌پذیری

شکل ۳۳. راست: سوراخ های بزرگ ایجاد شده در سطح کتیبه گچبری در اثر فعالیت موربانه؛ چپ: سوراخ های کوچک ایجاد شده در سطح کتیبه گچبری توسط موربانه (عکس از نگارنده)

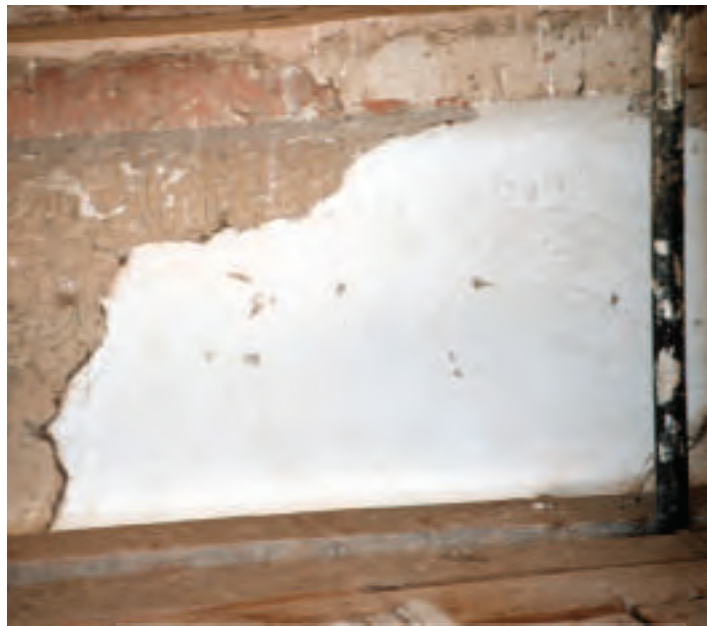
شکل ۳۴. مرمت غلط کتیبه گجبری با پر کردن کمبودها به شکل ناشیانه با گچ که موجب زشت و بدنما شدن سطح کار شده (عکس از نگارنده)
