چگونه از ساختمانهای تاریخی نگهداری کنیم

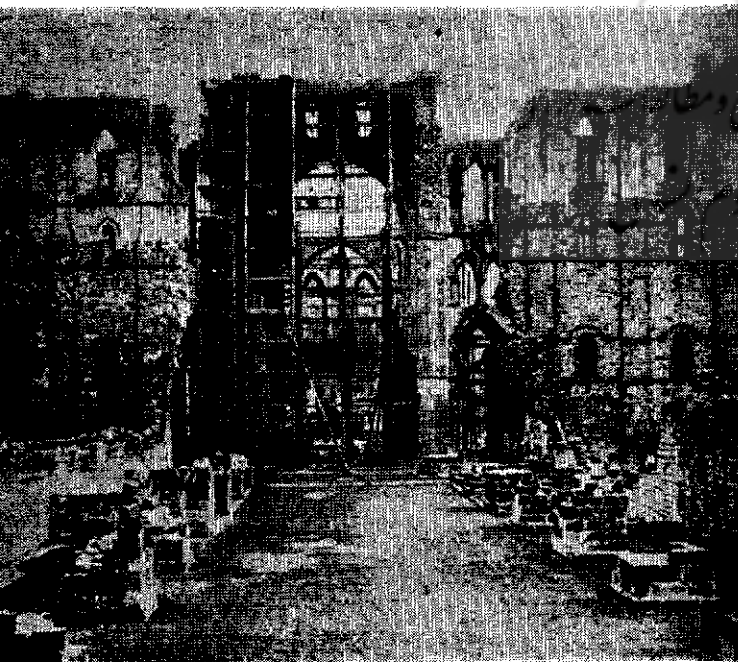
تصویر ۲ - کشیش‌خانه Reivaulx پس از خاکبرداری. در اینگونه تعمیر فقط به محکم‌کاری در دیوارها و یافتن پی‌ها و مشخص ساختن آنها اکتفا میشود

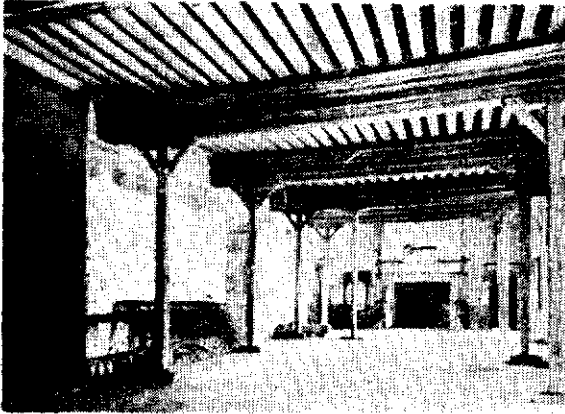
تصویر ۵ - کاخ Chateaudun در فرانسه - منظره تالار هنگامی که شمعه‌ها زیر تیرهای حامل قرار دارند

در این تالار در سالهای بسیار پس از ساختن آن ستونهای چوبی بی‌قواره وزشت و پوسیده‌ای بعنوان آنچه در معماری «شمع» نامیده میشود برای محکم ساختن و جلوگیری از انهدام آن زیرطاق اصلی افزوده بودند (تصویر شماره ۵) که لازم بود آنها را برداشت ولی نکته در اینجا بود که همین ستونهای چوبی تا اندازه‌ای تحمل بار الوارهای تشکیل دهنده پوشش را می‌نمود و می‌بایست پیش از برداشتن آنها همان الوارها و تیرهای پوشش را استواری بیشتری بخشند ضمناً نظر آن بود که در هر صورت طرح کلی و برجستگی آنها از درون هویدا باشد. برای انجام این منظور پس از مطالعات بسیار بدین نتیجه رسیدند که باید بهر وسیله‌ای باشد این تیرهای حمال را از برین باری که بعهده آنهاست رها سازند و در انجام این نظر با دقت بسیار درون هر یک از آنها را خالی کرده و در آن تیر پولادی بابرش خاصی جای دادند و بدین طریق و با این شیوه هنرمندانه موفق گشتند به تالار همان هیئت اولیه را باز بخشند. (تصاویر ۶ و ۷). یکی دیگر از موارد بسیار مهم در تعمیر بناهای باستانی برگرداندن دیوارهای خم شده و یا جابجا گشته بحال نخستین است که بعلت پاره‌ای حوادث از زمین لرزه یا بمبارانها تعادل خود را از دست داده‌اند یا آنکه بمرور زمان از مرکز ثقل اولیه منحرف شده‌اند. مهمترین نمونه انجام شده‌ای که در این مورد میتوان یاد کرد و شاید یکی از مشکل‌ترین تعمیرات بناهای باستانی بوده است استوار ساختن دیوارهای تالار «ترچنتو» که در حدود شش قرن پیش ساخته شده و در شهر «ترویز» ایتالیاست، میباشد. انفجار تعدادی بمب در این کاخ پاره‌ای از دیوارهای تالار را تکان داده و آنها را خم ساخته بود و این خمیدگی و انحراف از خط شاقولی در پاره‌ای بخش‌ها از یکمتر فراتر میرفت. چنانچه این دیوارها مزین به نقاشی نبود بی‌شک آنها را خراب ساخته و از نو آنها را بوجود می‌آورد ولی نکته مهم اینجا بود که دولت ایتالیا بهیچوجه راضی نبود به این نقاشیها آسیبی برسد از اینرو عقیده همگان بر آن قرار گرفت که باید بهر قیمتی شده این دیوارها را بحال خود برگرداند. بدین منظور نخستین اقدامی که بعمل آمد آن بود که ابتدا پشت این دیوارها پشت‌بند (شمع)‌های موقتی از آجر بنا کنند و سپس با استفاده از کشنده‌های پولادین اندک اندک دیوارها را بجای نخستین باز آورند. بدین منظوریك سر این کشنده‌ها را در بخش پائین دیوار جهت مخالف محکم می‌ساختند و سر دیگر آنرا با توسل به الوارهای قطور در بخشی که لازم بود کشیده شود کار می‌گذاشتند و آنگاه با حوصله تمام کار را بانجام میرساندند (تصاویر ۸، ۹، ۱۰، ۱۱، ۱۲). بدیهی است که پس از پایان کار پی‌های دیوار با سیمان محکم ساخته و سپس کشنده‌ها را باز می‌کردند.

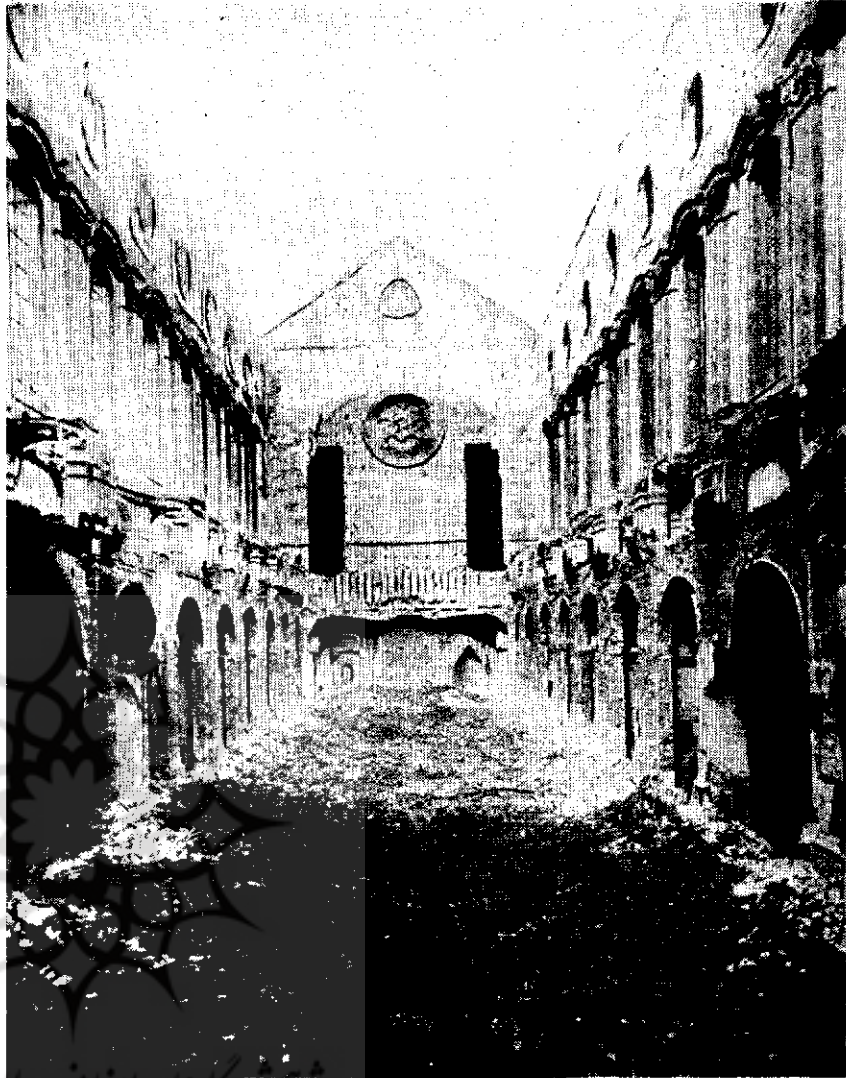
تصویر ۴ - کلیسای سانتا کیارا در ناپل پس از آتش‌سوزی - هنگام تعمیر این کلیسا دیگر طاق متعلق به قرن هیجدهم را که در تصویر شماره ۳ می‌بینیم از نو نساختند بلکه فقط پوشش طرح قدیم را زنده کردند. همچنین تزیینات شیوه باروک دیوارها را نیز کنار گذاشتند

یکی از عللی که در اروپا باعث پیشرفت و توجه بیشتر به
امر تعمیر و مرمت بناهای تاریخی گردید انهدام و ویرانی بسیاری
از این ساختمانها در اثر جنگ بود . از این نمونه‌ها باید نخست
از کلیسای « سانتا کیارا » نام برد . این کلیسا که در آغاز قرن
چهاردهم میلادی بشیوه گوتیک ساخته گشته و سپس در قرن
هجدهم به یک کلیسای « باروک » باطاق هلالی منقوش تبدیل
شده بود (تصویر شماره ۳) در اثر بمباران هوایی جنگ جهانی
اخیر ویران گردید و آتش‌سوزی ناشی از این بمباران نه تنها
سبب فروریختن طاق چوبی نخستین و پوشش نقاشی‌دار درونی
آن گردید بلکه باعث سوختن و آهکی شدن بخش بزرگی از
سنگهای دیوارها شد . (تصویر شماره ۴) و ضمن آن بخش‌هایی
از آثار مربوط به قرن چهاردهم از زیر زینت‌های « باروک » که

در قرون بعد انجام شده بود بیرون آمد. هنگامیکه تعمیر این بنا آغاز گردید برای سرپرستان مربوط روشن بود که دوباره زنده کردن کلیسا آنگونه که پیش از حریق بوده است کاری امکان‌ناپذیر می‌نماید از اینرو توجه آنها بدان گرایش یافت که کلیسا را بصورت آنچه در آغاز یعنی پیش از تغییرات قرن هجدهم بوده است، در آورند. خوشبختانه دیوارهای جانبی کلیسا متزلزل نگشته و توانائی تحمل طاق تازه را از دست نداده بود ولی در این هنگام بجای آنکه پوشش تازه را مانند گذشته از چوب بسازند درست همان طرح قدیمی را که اسناد موجود بخوبی نشان میداد با سیمان مسلح بوجود آوردند و این پوشش که طرح ساختمانی آن از درون کلیسا دیده میشود بعلت بلندی سقف که در حدود ۳۴ متر می‌باشد از هر جهت بچشم بیننده معرف پوشش اولیه است و باین ترتیب نه تنها موفق گشتند حالت اولیه کلیسا را زنده نمایند بلکه با استفاده از هم بستگی که طاق تازه به دیوارهای کلیسا میداد به پیوند آنها بیکدیگر نیز کمک شد. در پاره‌ای کشورها در اینگونه موارد و بویژه هنگامیکه دیوارهای بنای آسیب‌دیده نتواند تحمل بار پوشش سیمانی را بنماید طاق‌هایی با دوشیب از تیغه‌های نازک ولی بادوام پولادی پدید کرده‌اند.

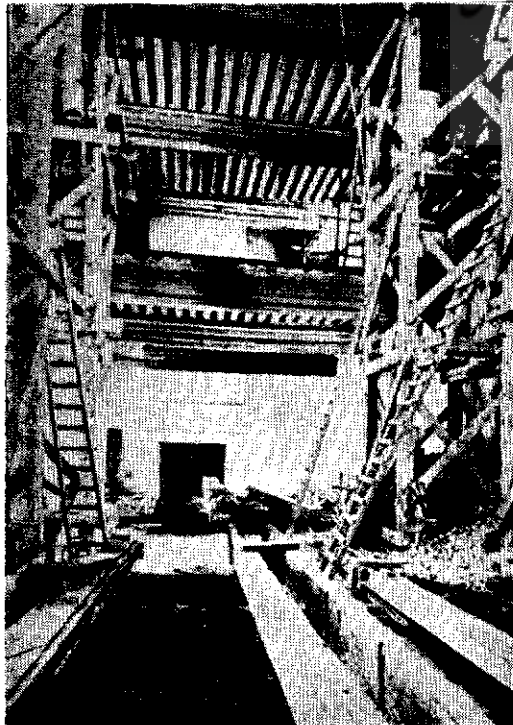
تصویر ۶ - کاخ Chateaudun

درون تیرهای حامل را خالی میکنند که در آنها تیر بولادی قرار دهند

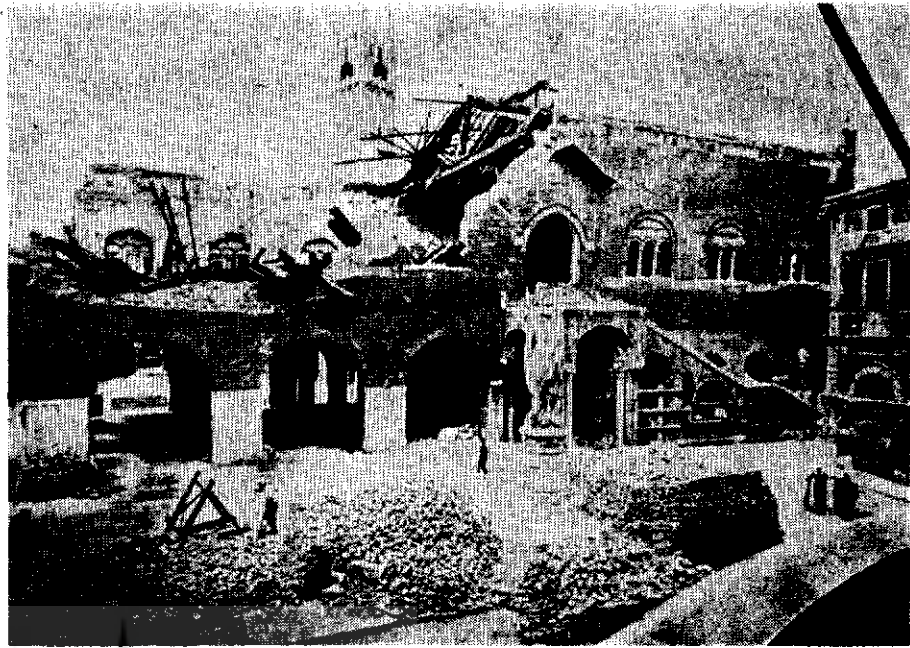
تصویر ۸ - تالار «ترچنتو» پس از ویرانی

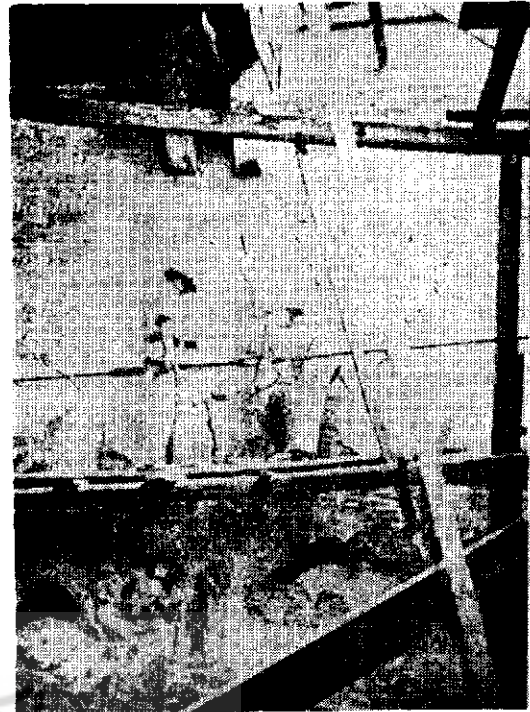
تصویر ۱۰- تالار «ترچنتو» هنگامیکه کشنده را بکار انداخته‌اند

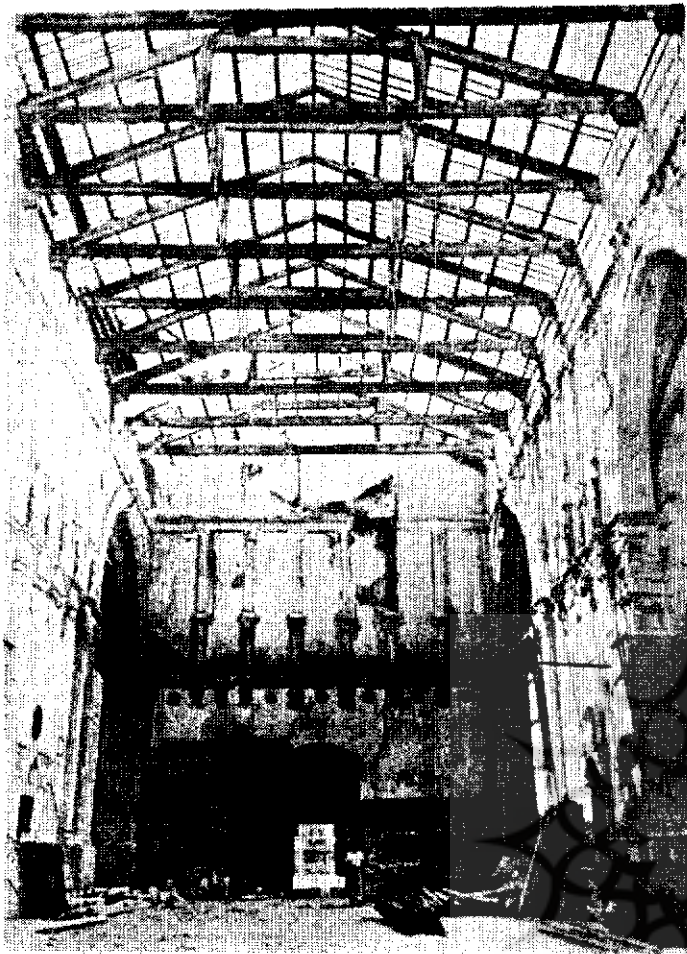
تصویر ۱۵ - معبد سن فرانسوا در «ری می نی» ایتالیا - درون معبد پس از ویرانی

فرانسواد «ری می نی» اثر آلبرتی یاد کرد. در نگاه اول چنین بنظر میرسد که نمای زیبای این بنا و دیوارهای پهلوئی آن جز شکستگی پاره‌ای از سنگهای آن زیانی ندیده است ولی دیدگان بینای خبرگان ساختمانهای باستانی تغییر شکل‌های زنده‌ای در بنا مشاهده می‌کرد که بهیچوجه نمیتوانستند خود را قانع سازند آنها را بحال خود واگذارند و فقط به تعمیر سنگهای شکسته پردازند. در حقیقت شکل هندسی بسیار خوش تناسب این اثر قابل توجه در اثر تکان خوردگی‌های نامحسوس ولی بیشماری دگرگون گشته و هیكل نخستین خود را از دست داده بود به نحوی که هنگام بازرسی متوجه شدند که پاره‌ای از بخش‌های نما و دیوارهای پهلوئی در حدود سی سانتیمتر از جای خویش پائین تر آمده و در پاره‌ای جاها بویژه در بخش بالای دیوارها پیش آمدگی‌های زیادی پدید گشته است. در آغاز بر آن شدند که فقط به اصلاح بخش‌های گفته شده و محکم کاری در پایه بنا

تقسیم شده بود و لازم می‌آمد برای بند زدن هر يك از آنها بیکدیگر بایندهای مسی و تپانه مدت‌ها صرف وقت گردد. هنگامی که این تعمیر شگرف بپایان رسید همه اعتراف کردند که شاهکار آلبرتی بی‌کم و کسر از نو زنده شده است (تصاویر ۱۳، ۱۴، ۱۵، ۱۶، ۱۷، ۱۸، ۱۹).

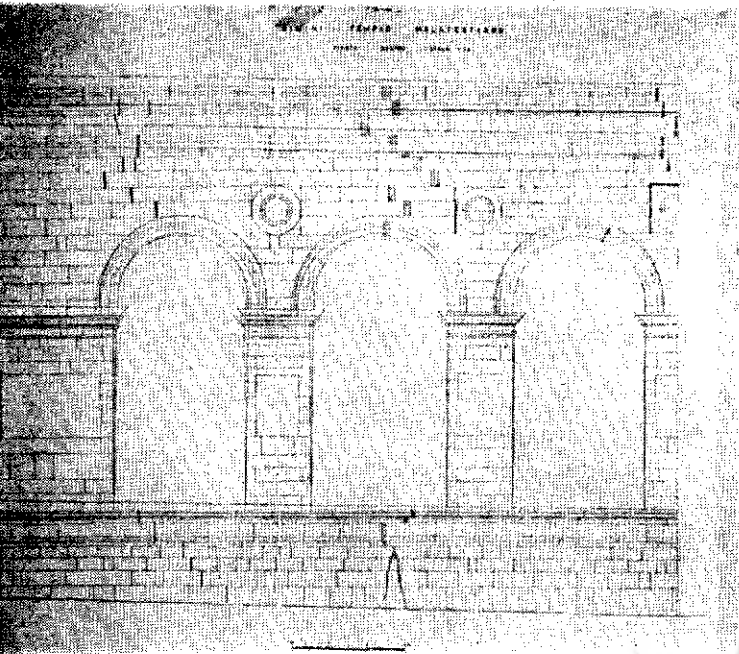
تصویر ۱۷ - معبد سن فرانسوا در «ری می نی» ایتالیا - هنگامیکه دوطرح نما را که حالت صحیح و یکی وضع فعلی را نشان میداد روی هم قرار دادند معلوم گشت چه اندازه پاره‌ای عوامل از جای خود تکان خورده است

پیردازند ولی بزودی روشن گشت که این اقدام برای برگرداندن ساختمان بحال اصلی کافی نیست و لازمست همه قطعه سنگهای تشکیل دهنده آن را از جای فعلی خود برداشته و سپس بحالت نخستین قرارداد و این عقیده بی‌چون و چرا مورد تصویب همگی کارشناسان قرار گرفت. از آنجا که انجام اینکار مستلزم وقت فراوان بود لازم آمد که برای هر يك از نماها دوطرح شامل همه قطعه سنگها تهیه گردد. یکی از این طرحها مکان اولیه قطعات و دیگری حال فعلی آنرا نشان میداد بوجهی که هنگام رویهم قراردادن آنها جابجاشدن هر بخش و هر قطعه روشن میگشت. و باین شیوه موفق گشتند هر بخش را با بازرسی دقیق بی‌آنکه سرموئی پس و پیش باشد بجای خویش قرار دهند. برای آنکه بهتر به اهمیت این اقدام پی‌بریم باید یاد آور بشویم که بسیاری از قطعات سنگی دیوارها گذشته از جابجاشدن دستخوش انهدام نیز قرار گرفته و پاره‌ای از آنها به بیش از بیست پارچه

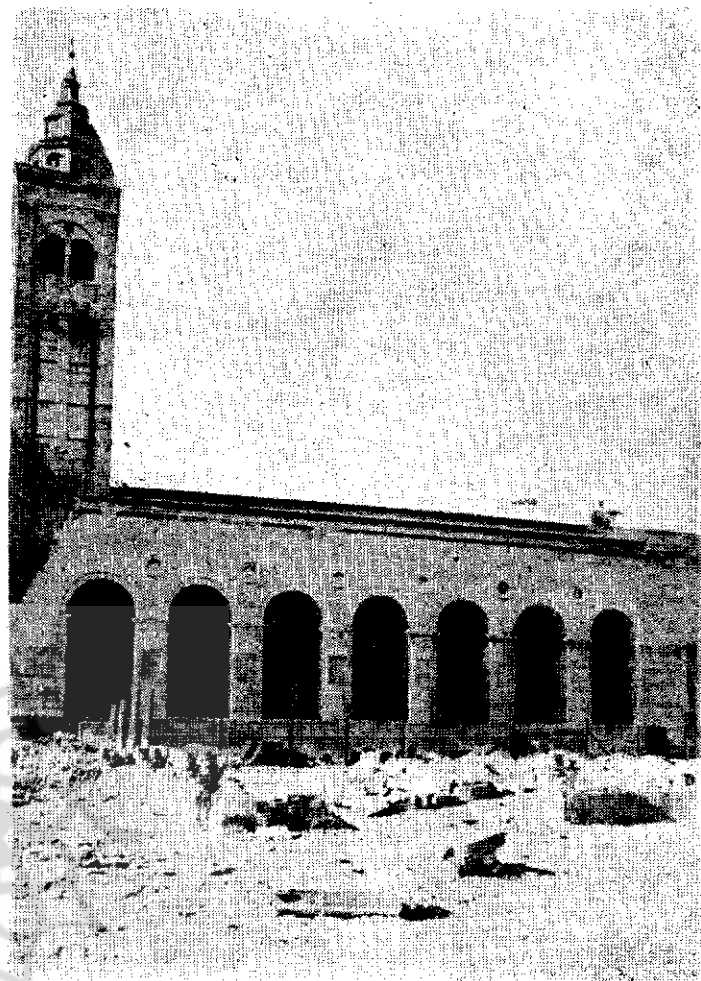
تصویر ۱۶ - معبد سن فرانسوا در «ری می نی» ایتالیا - یکی از پهلوی‌های پرستشگاه پس از آسیب

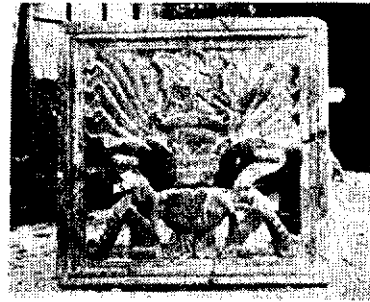
تصویر ۱۸ - معبد سن فرانسوا در «ری‌می‌نی» ایتالیا - تعمیر یکی از قطعات زردها

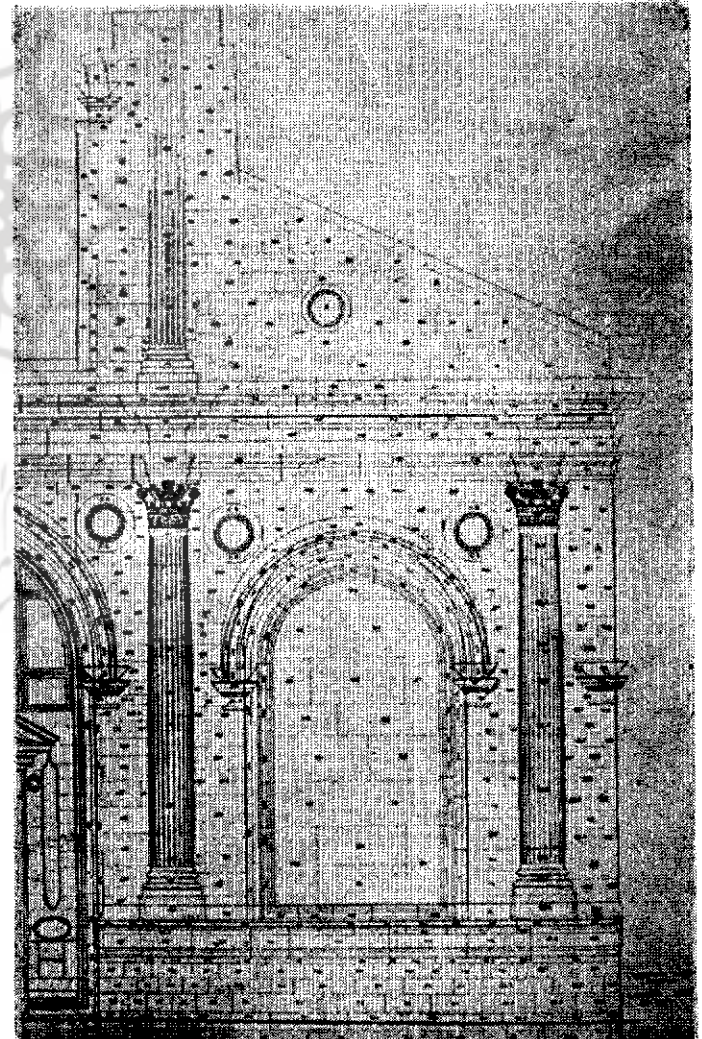
تصویر ۱۹ - معبد سن فرانسوا در «ری‌می‌نی» ایتالیا - همانگونه که ملاحظه میشود تمام قطعات سنگ بکاررفته در نما شماره‌گذاری شده تا جای اصلی هر یک هنگام دوباره سازی مشخص باشد
