مسجد دا بکران و مسجد سه و میلہ ویرتین ہمی آن

نوشته: احمد نبی خان (سرپرست باستان‌شناسی لاہور)

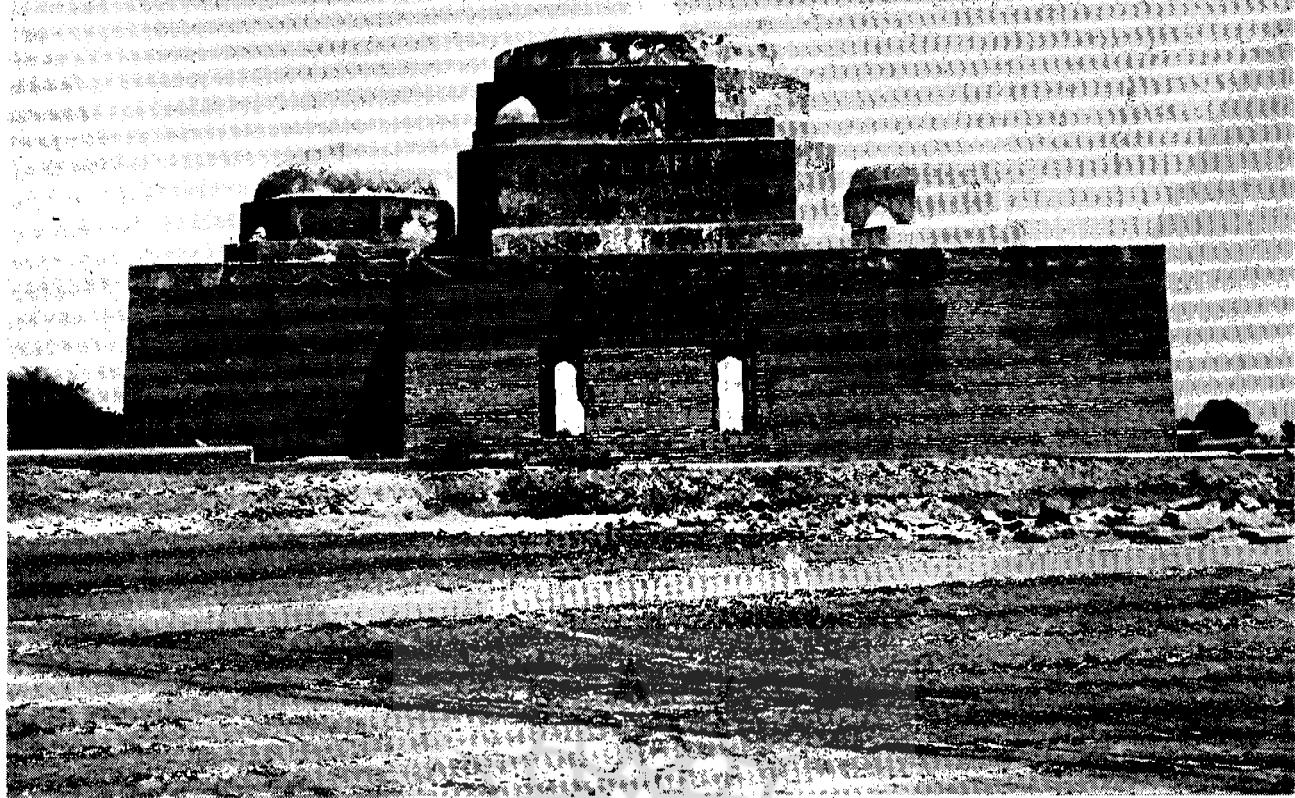
شکل ۲

و پهنای ۳۸ پا و ۴/۲ اینچ شرقی‌غربی (شکل ۱). دارای سه قسم است با طاقهای کمانی سنگین متکی برستونهای بزرگ قسمت شده و حایل کتبه‌های سه‌گانه هشتپر است با انتهای دور گنبدی (شکل ۲). فرورفتگی دور داخلي موجب برآمدگی مطبق و مقرنس در بالاي بام شده است در دیوار غربی هر يك از قسمت‌های سه‌گانه محرابی است به شکل طاقچه دور. طاقچه میانی بزرگتر است، در سمت‌های شمالی و جنوبی هم طاقچه‌های دور وجود دارد. شبستان سه مدخل دارد که مدخل وسطی آنها بزرگتر است. نخست این شبستان معجری کوتاه داشت که اینک از میان رفته است. دو مدخل طرفینی دارای برآمدگی است.

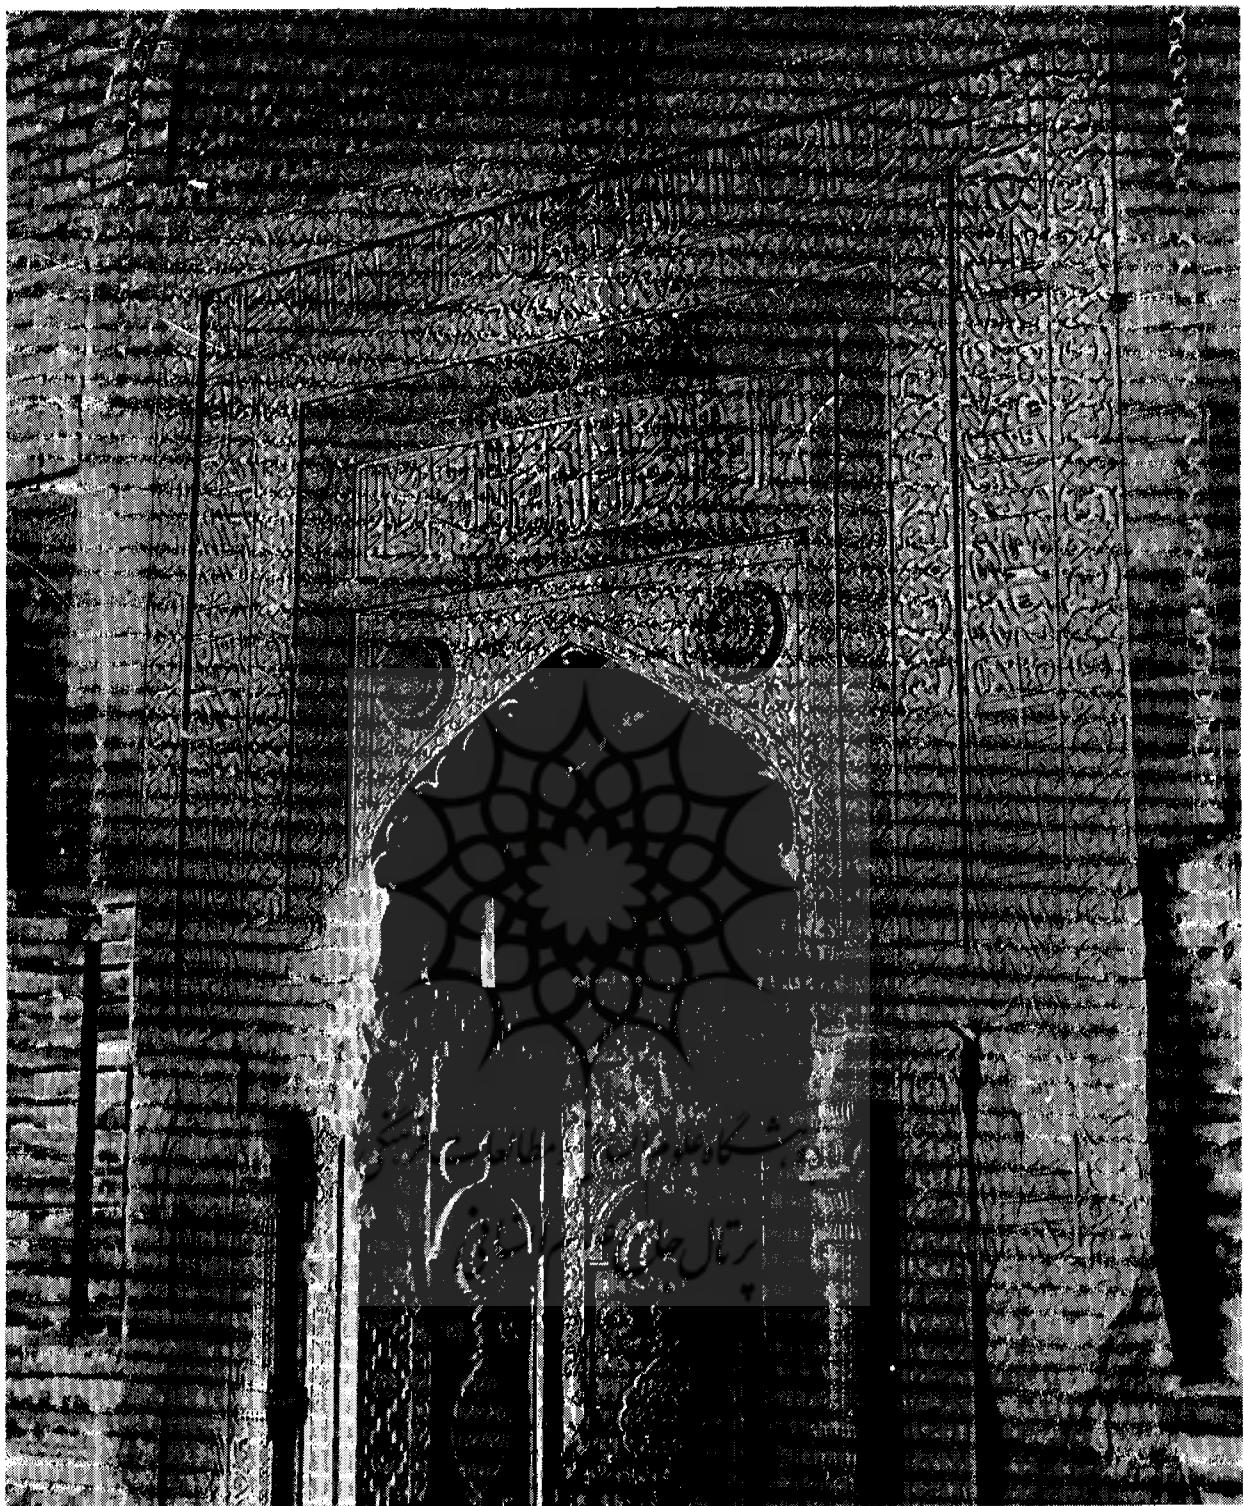
شكل ٣

قسمت مرکزی شبستان دارای تزیینات زیبای پرداخته از کاشیهای مرربع است (شکل ۳ و ۴). نقشهای اصلی به کار رفته در اینجا عبارتند از دو ترنج کوچک و بزرگ در گوشها و در بالای طاق. بقیه سطح با نقش ونگار و گل و بته پوشیده شده‌است. این گونه نقش و نگارها در سراسر سطوح مختلف شبستان تکرار شده است (شکل ۴). گذشته از اینها در قسمتهای طرفین کاشیهای مزین لعابی به کار رفته است. داخل محراب و سطوح اطراف نقشهای بدیعی دارد. قسمت پایین محراب با نقشهای لوزی و

است (شکل ۳). این سنگ مسلح نور و سایه‌را به گونه‌ای شگفت منعکس می‌نماید.

درون شبستان به شیوه معمول سنگ با کاشیهای لعابی به گونه‌های مختلف آراسته شده است (شکل ۳ - ۶). این

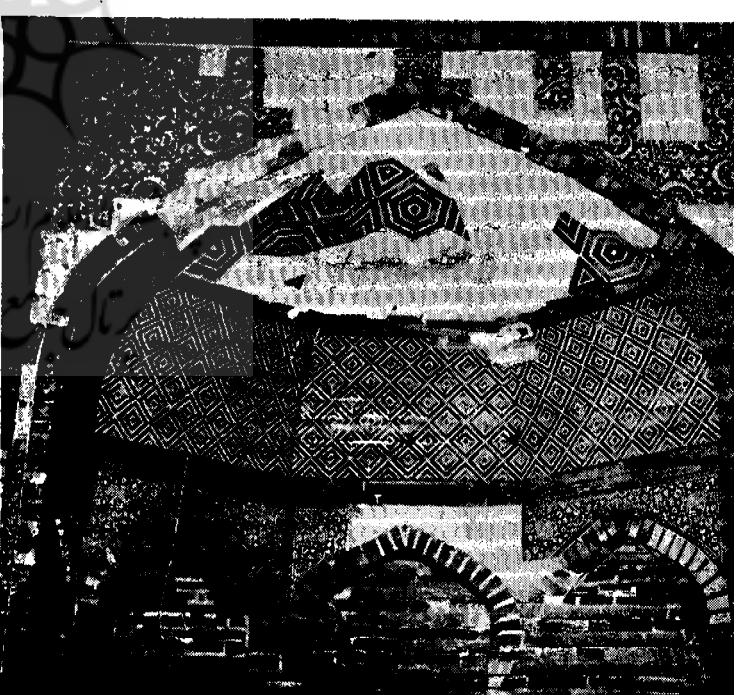
شكل ٦

قسمت بالای آن با نقشه‌ای شش‌گوش شبیه‌لانه زنبور پرداخته شده است (شکل ۶) نتیجه
