نگاهی پیشینه تعمیر برخی از بناهای تاریخی اصفهان با در نظر گرفتن اسناد معارفی معماران

دکتر پرویز ورجاوند

تعمیرات مسجد شیخ لطف الله

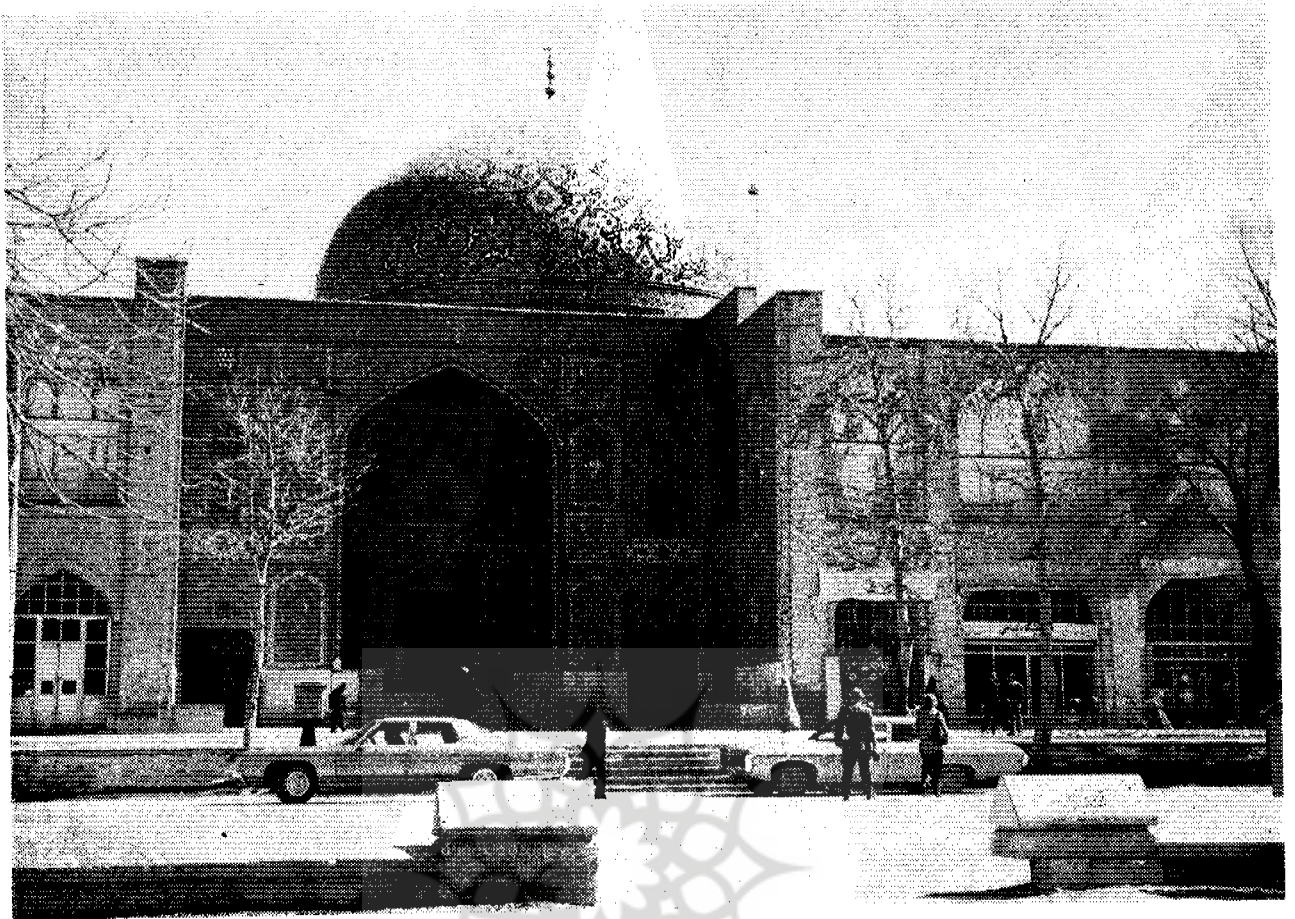
تصویری از نمای سردر ورودی و گنبد زیبا و خوش ترکیب مسجد شیخ لطف‌الله

تعمیر جلوخان و سردر: در دنبال تعمیرات قبلی در سال ۱۳۲۹ کار تعمیر واحدهای جلوخان و سردر مسجد بانجام رسید. در این قسمت اطاقها و ایوانهای دوطرف سردر تعمیر اساسی شد و با انجام کلاف کشی آهنی نسبت به تقویت این واحد اقدام گردید و سپس چنانکه در بالا گفته شد با صرف وقت و دقت کافی طراحی و ساختن کاشیهای فروریخته جلوخان و سردر

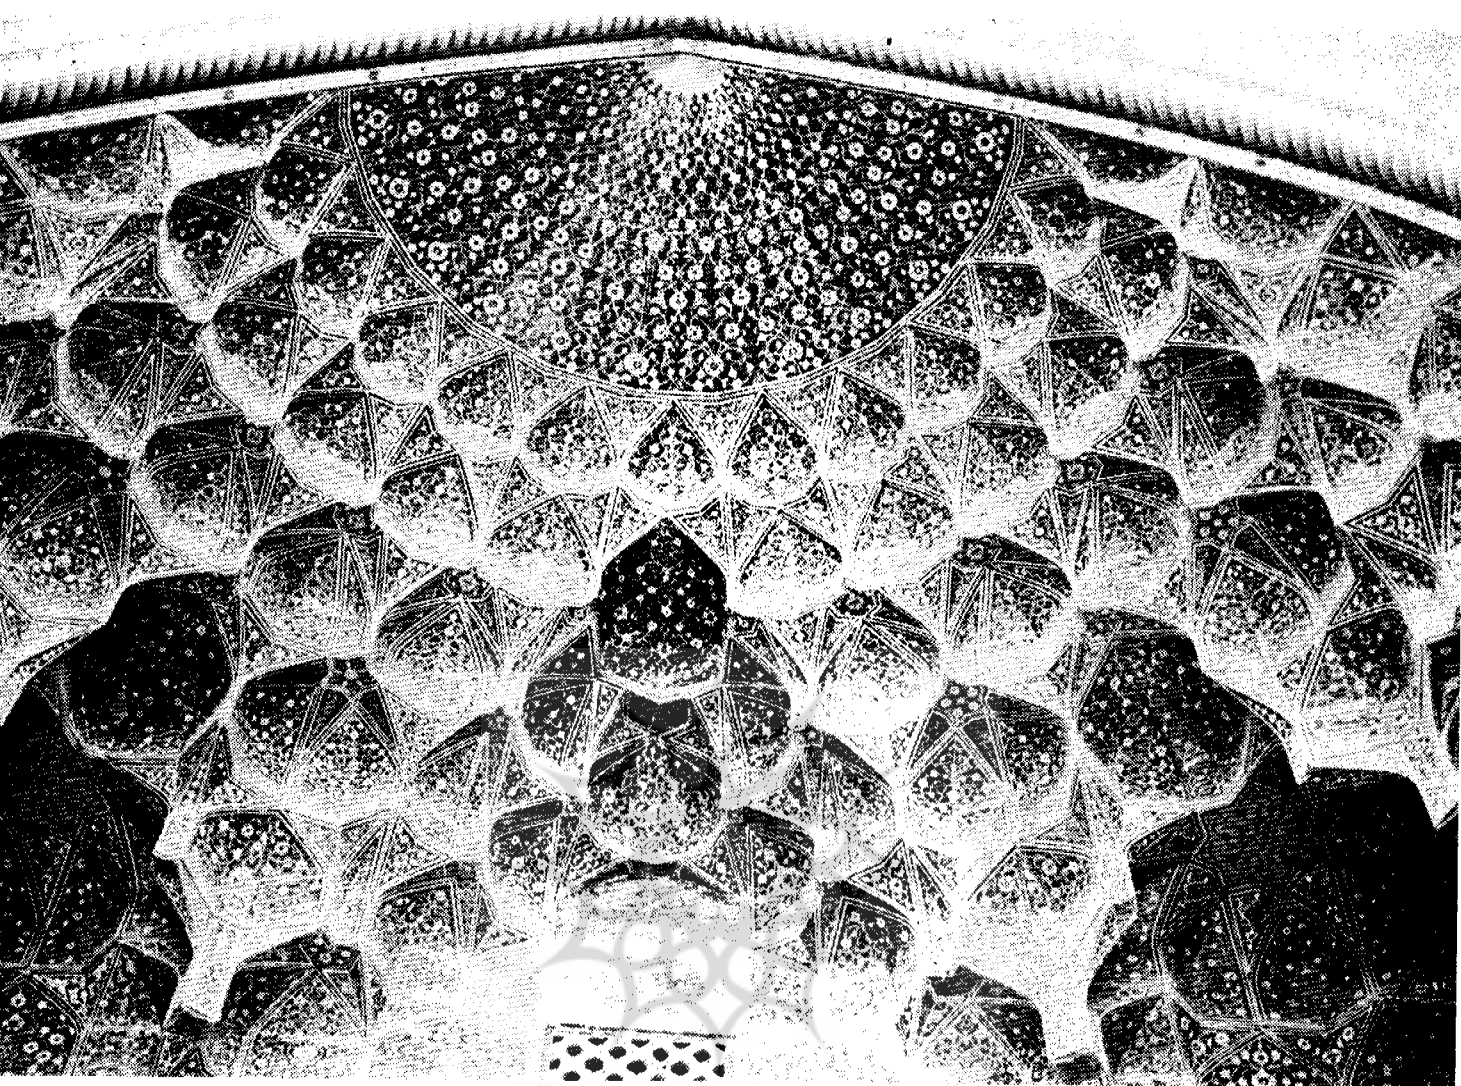
جزئیات تزئینات زیر نیم گنبد بالای سردر ورودی مسجد شیخ لطف‌الله، شمشه و مقرنس بندیهای کاشی

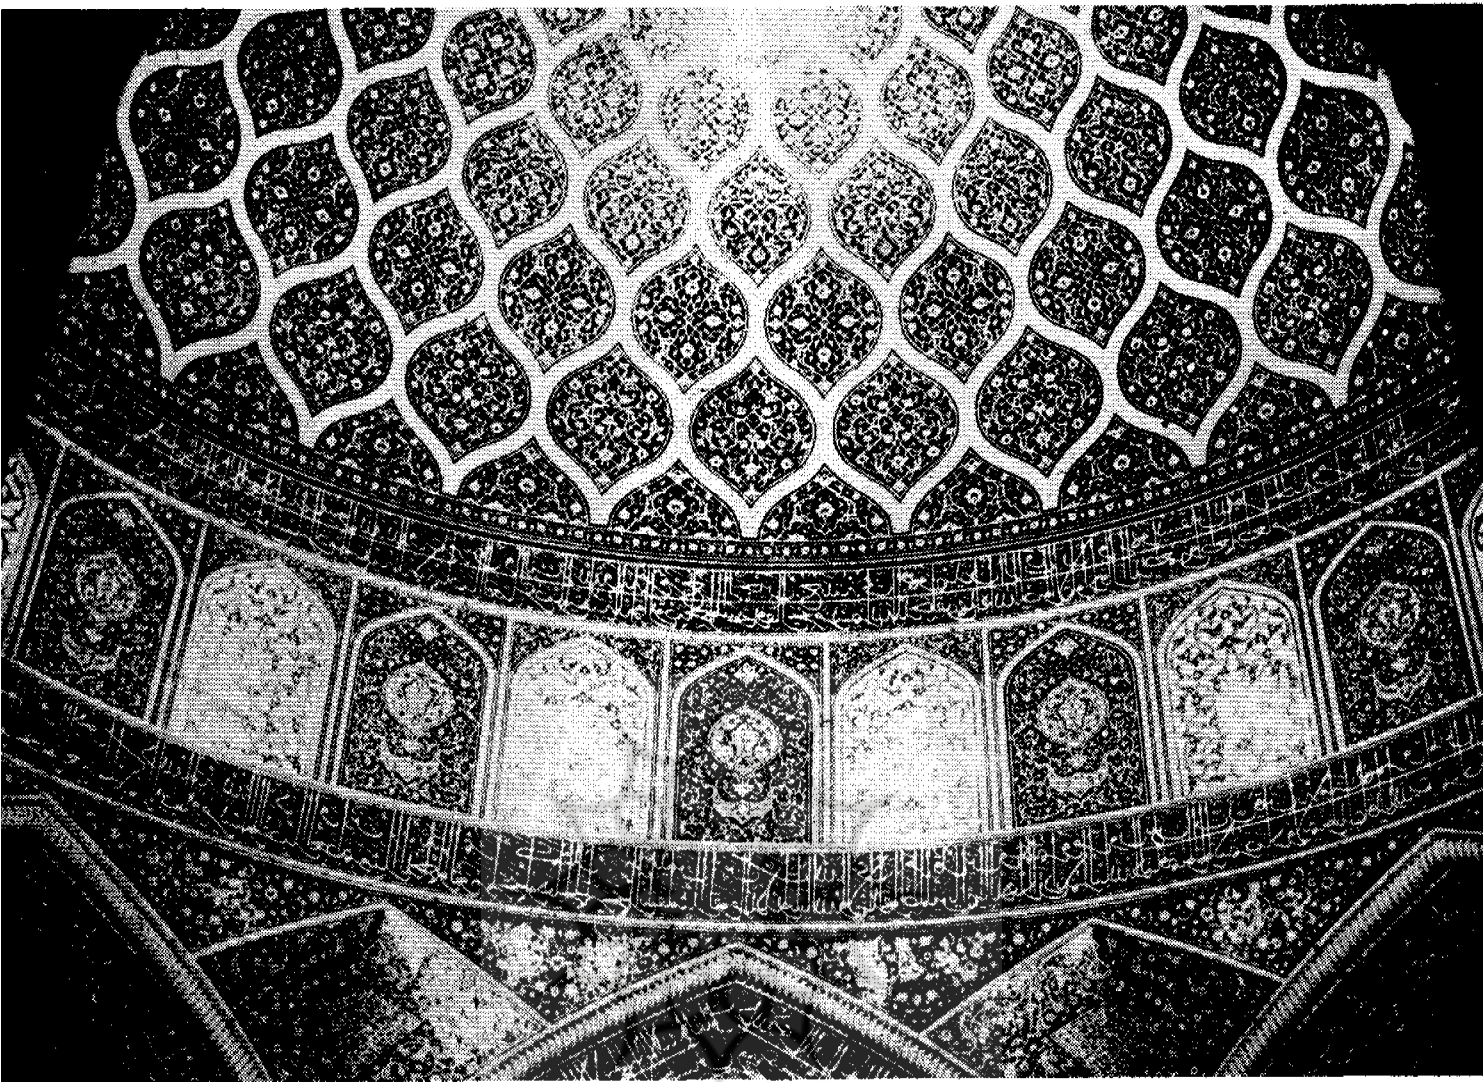
تزئینات کاشی کاری فضای داخلی شیستان گنبددار مسجد شیخ لطف الله . در این تصویر کتیبه های ساقه گنبد ، بخط ثلث با کاشی سفید معرق بر روی زمینه لاجوردی به قلم علیرضا عباسی هنرمند بزرگ عهد صفوی دیده می شود

تعمیر کاشی‌ها : بعد از انجام تعمیرات اساسی مورد بحث ، کار مرمت کاشی‌کاریهای بنا آغاز میشود . قسمت‌هایی که کاشیهای آن تعمیر میگردند عبارتند از : طاقهای زیر دالان - شبستان زیر گنبد - رویه گنبد و گردنی آن ، در جریان مرمت کاشی‌کاریها ، ازاره زیر گنبد بوسیله کاشی‌هایی که در سرداب زیر مسجد انبار شده بود تزیین گردید . کاشیهای مزبور کاشی‌هایی بودند که در زمان ظل‌السلطان از قسمت جلوخان و سردر بنا برای تعمیر آنها پیاده کرده بودند و در این محل نگهداری میشد . با نصب کاشی‌های مزبور در ازاره شبستان زیر گنبد از انهدام آنها جلوگیری بعمل آمد و سالها بعد (۱۳۲۹ ش) که اقدام

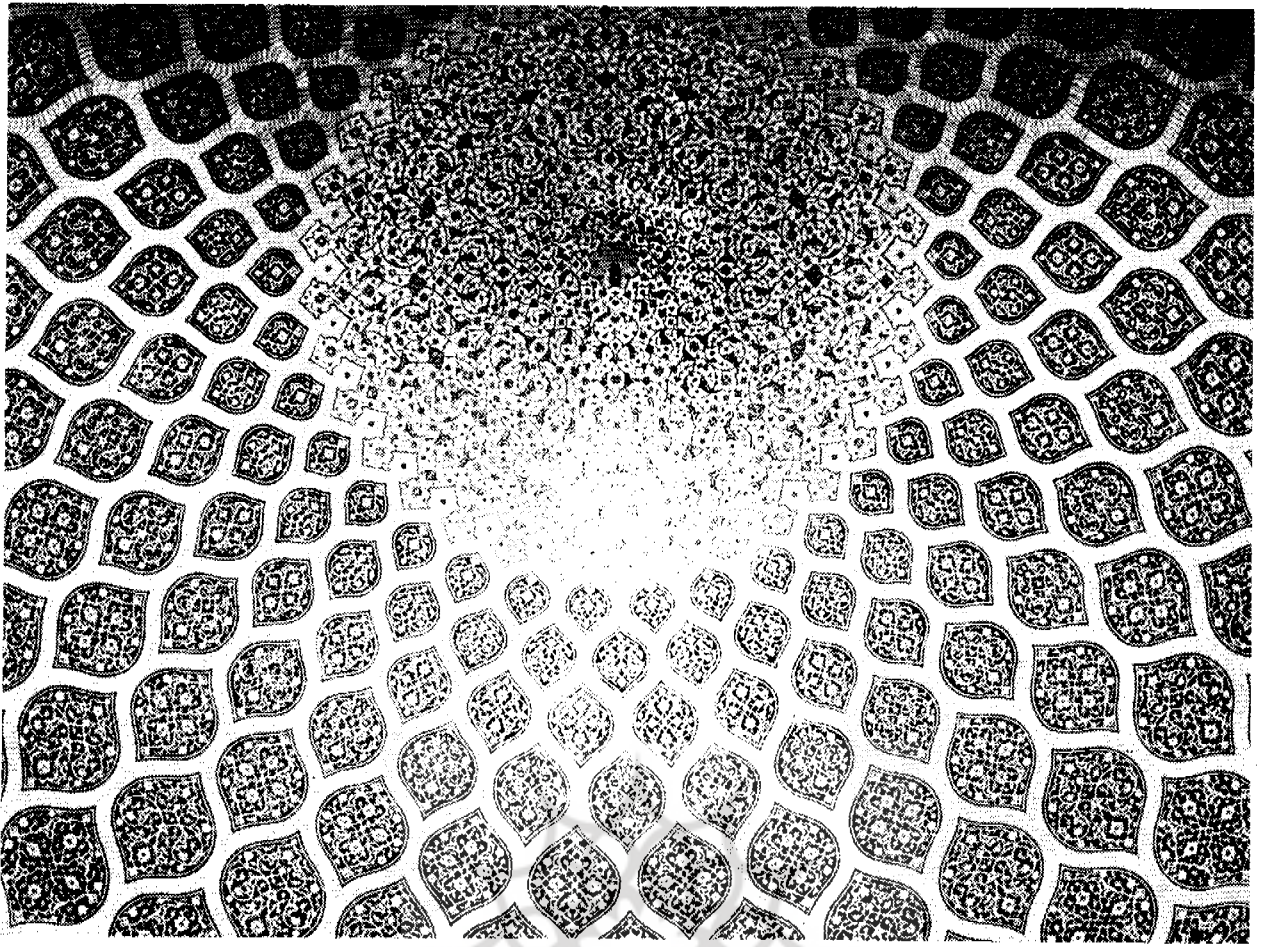
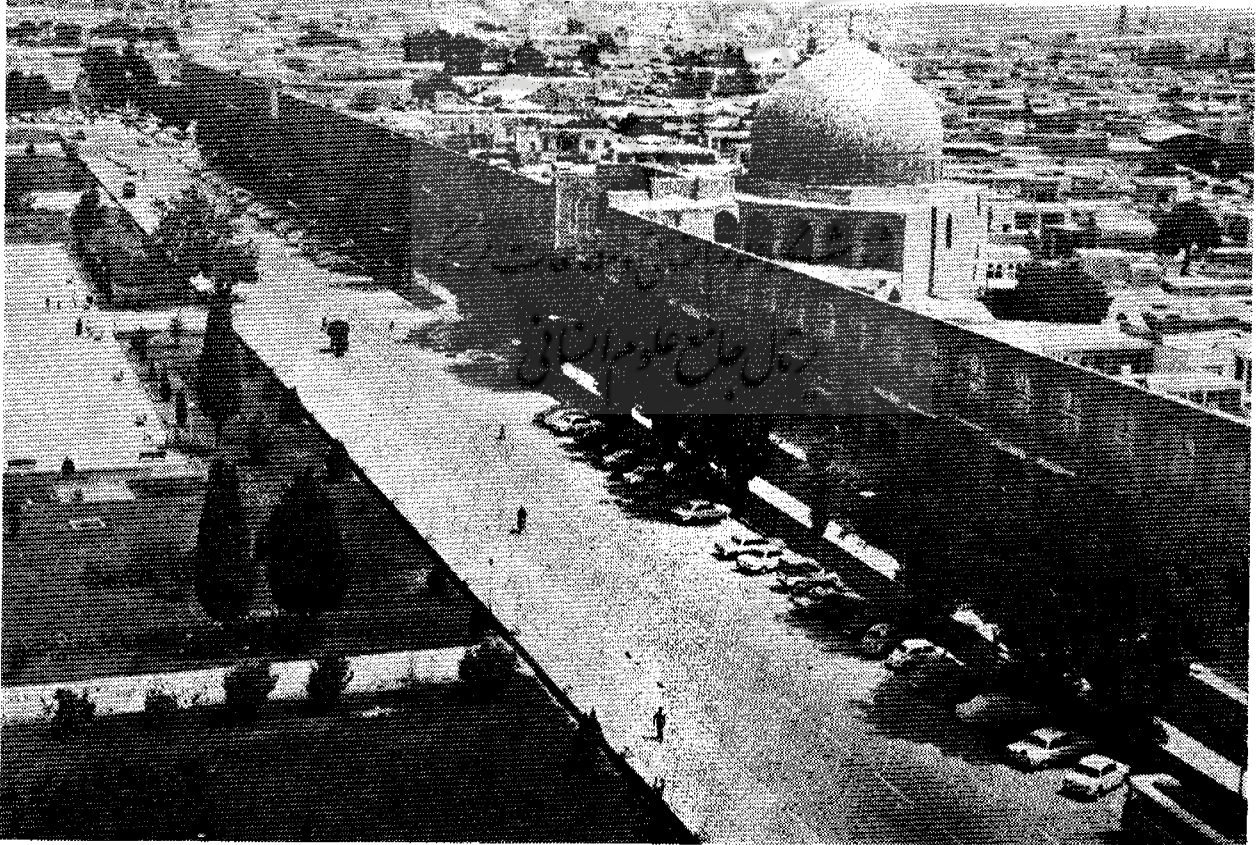
صفحه روبرو :

راست بالا - تزئینات زیبای زیرگنبد مسجد شیخ لطف‌الله
راست پایین - منظره‌ای از میدان نقش جهان . درجانب شرقی میدان ،
نمای مسجد شیخ لطف‌الله با گنبد زیبا و خوش ترکیب آن دیده می‌شود

پائین : محراب زیبای مسجد شیخ لطف‌الله و کتیبه‌های اطراف آن

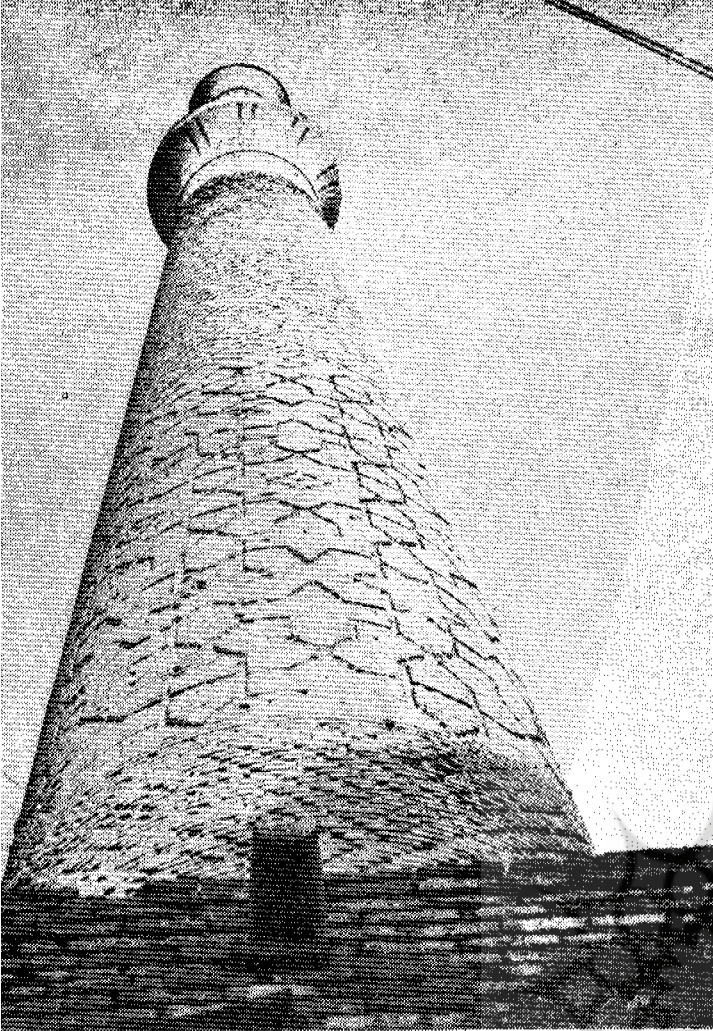
منار علی - واقع در گوشه شمال غربی مسجد علی (ارتفاع ۴۷٫۸۵ متر - قطر پایه ۶ متر)

مرمت منار : قسمت بالای منار در وضع بسیار بدنی قرار
داشت و قسمتهای پائین نیز در حال فرو ریختن بود . از اینرو
اطراف آن چوب بست و با دقت به گونه‌ای که امروز می بینید
مرمت گردید .

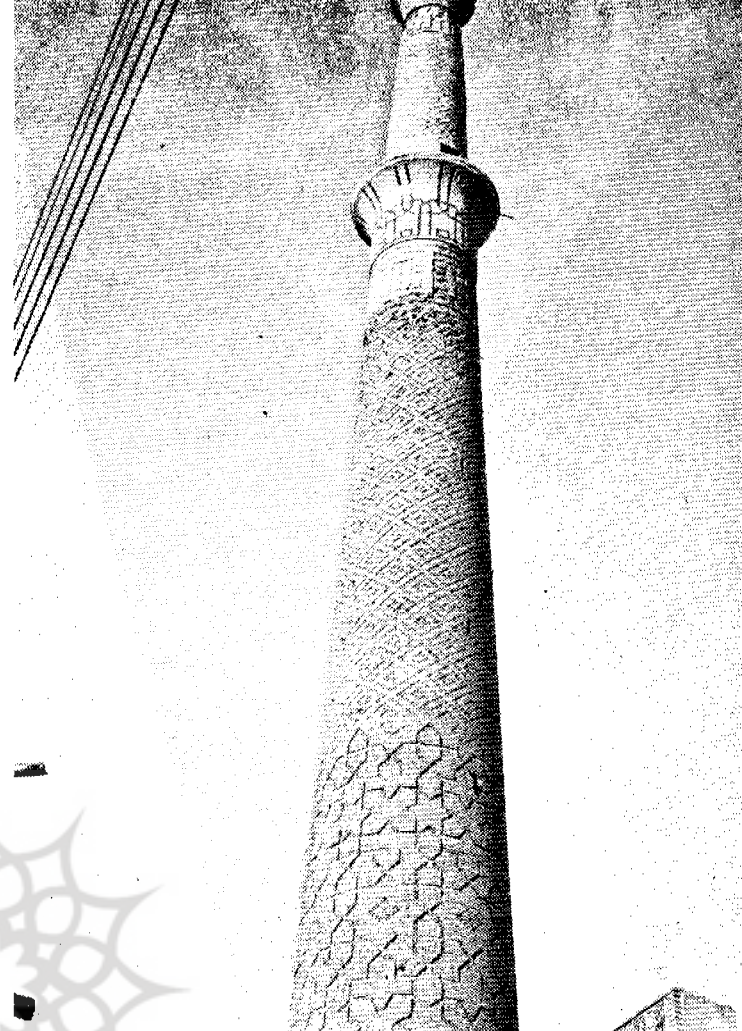
منار علی - تزئینات جالب آجری بدنه مناره و تعلیکی بالای آن

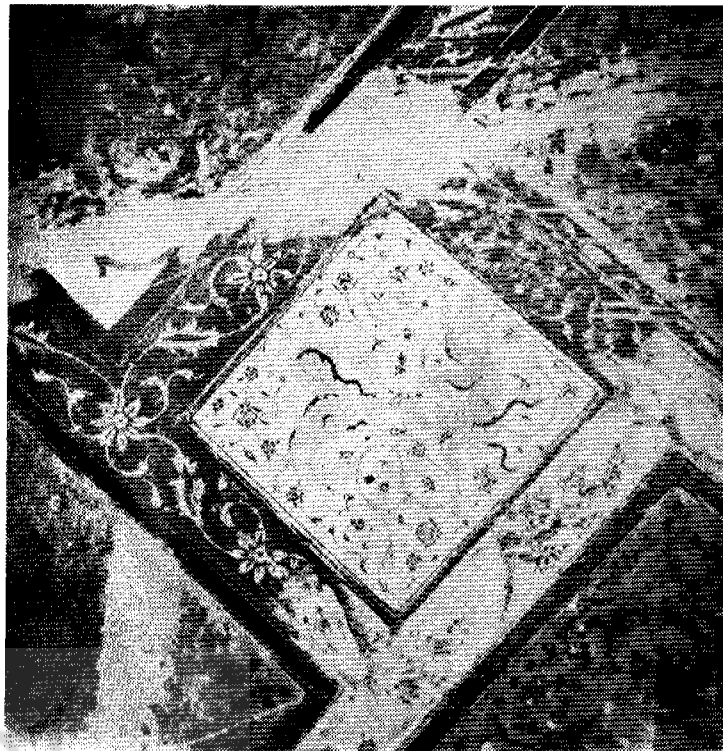
هارون ولایت - بخشی از گچ‌بری زیبا و جالب بنا که در جریان تعمیرات سال گذشته از زیر تزئینات ناموفق مربوط به سالهای گذشته بیرون آورده شده است

در چند سال اخیر بخصوص طی سالهای ۱۳۵۳ و ۱۳۵۴ اقدامات قابل ملاحظه‌ای در زمینه مرمت این بنا بخصوص تزئینات آن، توسط دفتری فنی سازمان ملی حفاظت آثار باستانی ایران در اصفهان صورت پذیرفته است.

این اقدامات بیشتر مربوط میشود به خارج ساختن نقاشی‌های جالب دوره صفویه از زیر دوده غلیظ و دوغ آب گچ مربوط به تعمیرات سال ۱۳۶۳ هجری قمری. همچنین هنرمندان و تکنیسین‌های دفتری فنی با دقت و حوصله کافسی میکوشند تا طرحهای جالب دوره صفویه را که در دوران قاجار با رنگهای غلیظ و قلم‌گیریهای کلفت و نامتناسب، زیبایی و لطف خود را از دست داده‌اند بوضع نخستین خود بازگردانند.

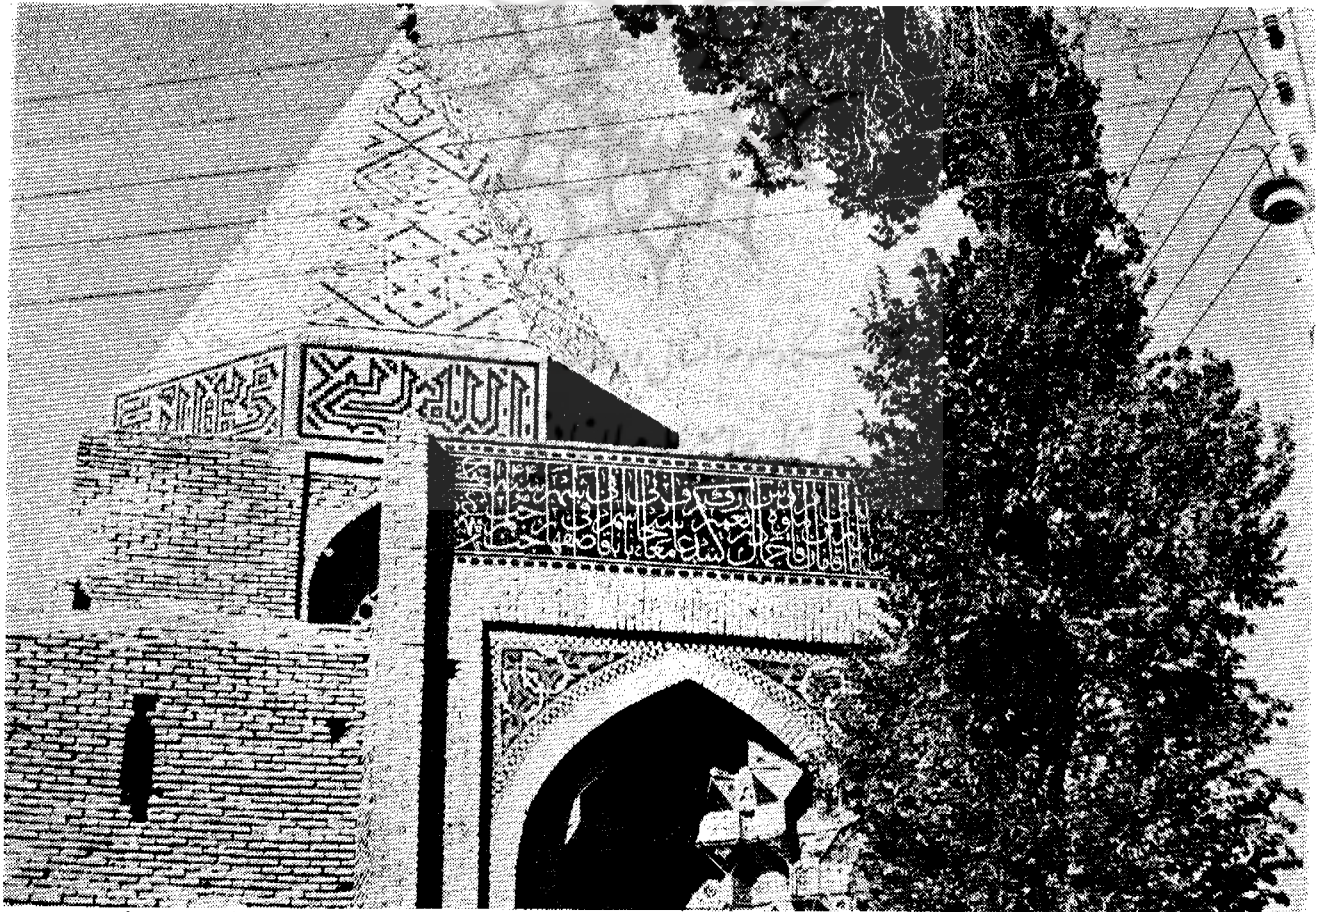
تصویری از سردر ورودی و گنبد هشت ترک هر می بقعه باباقاسم از بناهای قرن هشتم هجری

- پی بندی بنا از داخل انجام گرفت، دیوار غربی (طرف کوچک) با ایجاد «هو» های کوچک در داخل آن تعمیر شد. بمنظور خشک کردن دیوارها که تمامی غرق در رطوبت بود ناکش ها بالا آورده شد. شکستگی طاق بقعه تعمیر و سپس کاشیکاریهای داخل آن مرمت گردید. سپس پاگرد گنبد در روی بام تعمیر گردید و از روی پاگرد به مرمت ساقه گنبد پرداخته شد و گنبد به شکل اولیه (هشت ضلعی) پی بندی و کاشیکاری ساقه و بالهای گنبد بوسیله استاد رزاق انجام گرفت.

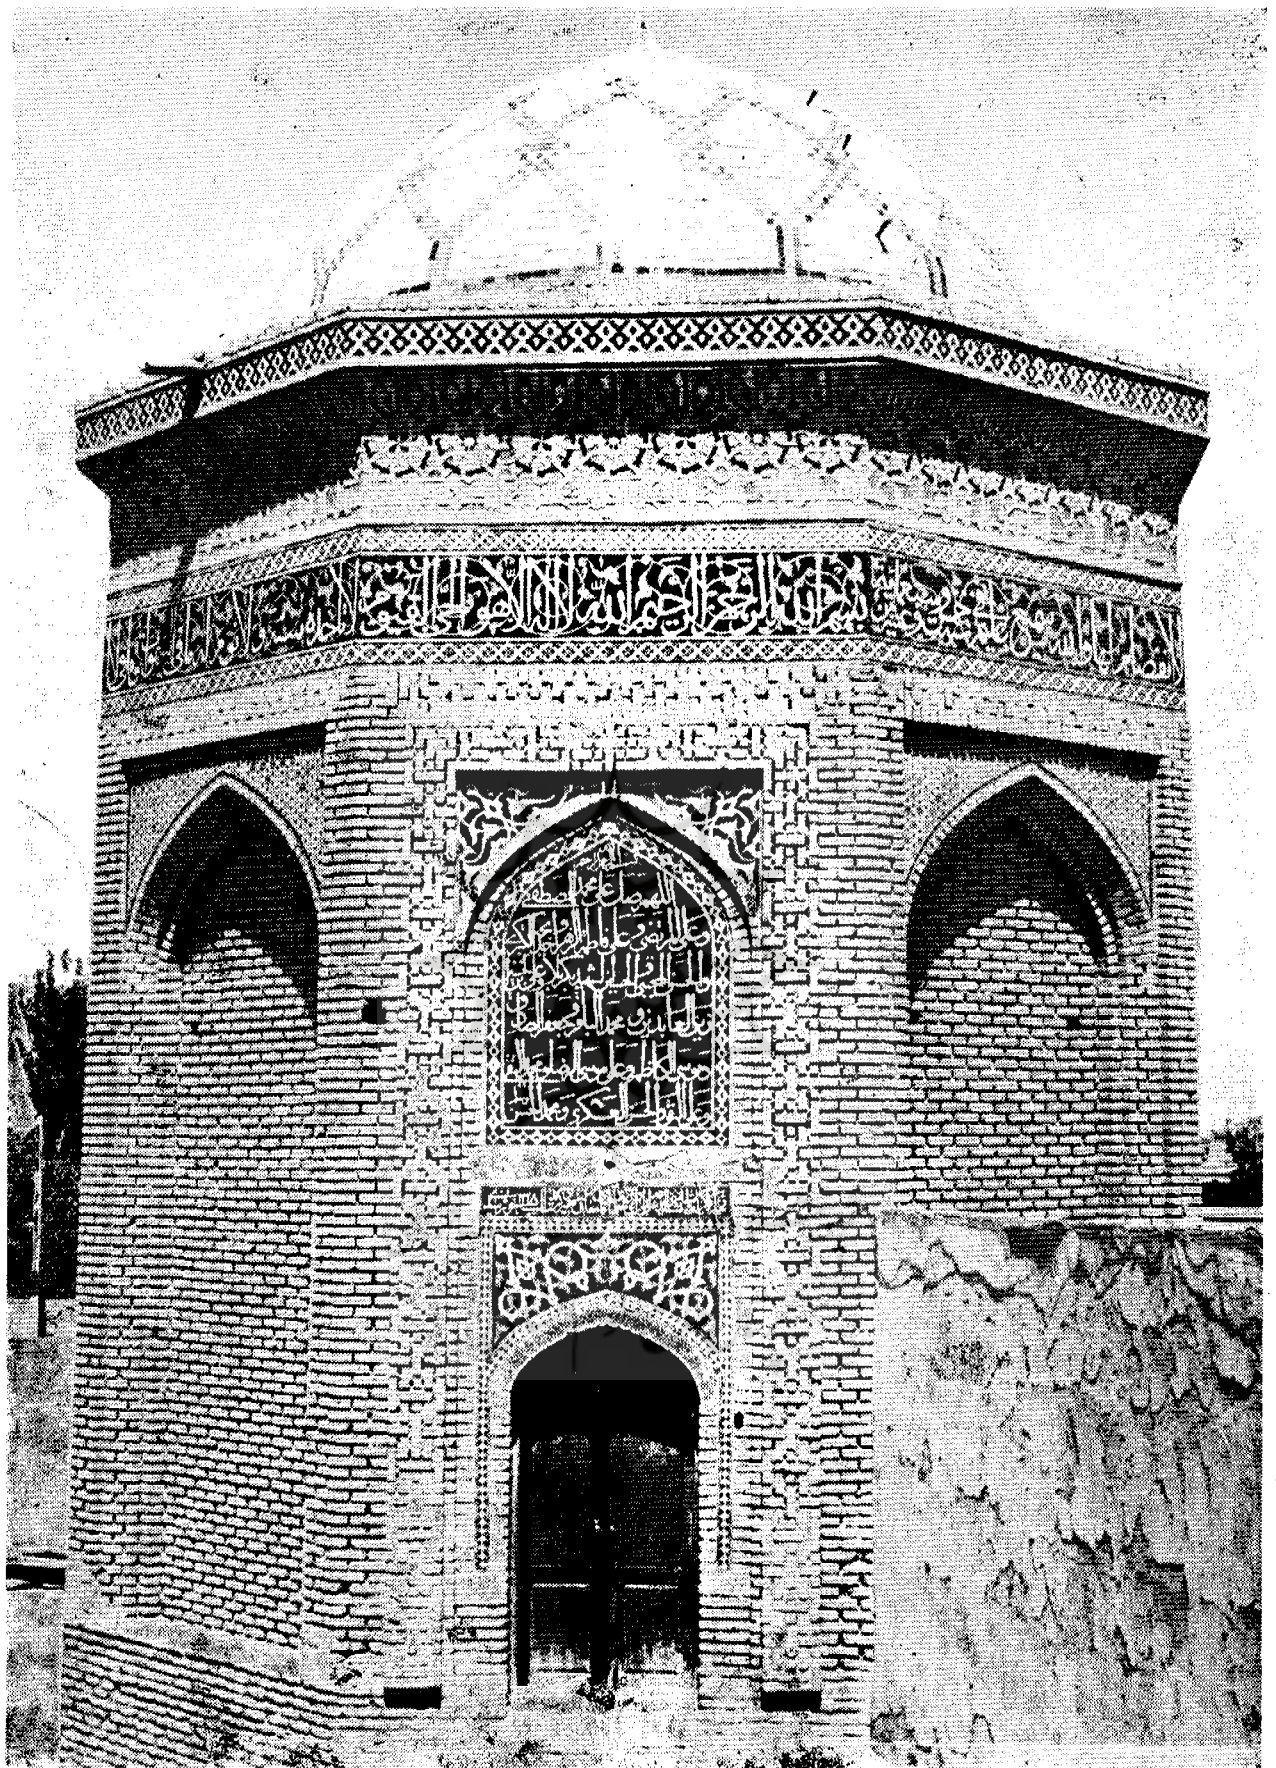
نمایی از برج هشت ضلعی امامزاده جعفر ازآثار قرن هشتم هجری

تعمیر بنای امامزاده جعفر: استاد معارفی در مصاحبه خود درباره تعمیرات این بنا چنین گفته است : دور تا دور تا ارتفاع دو متری آجرهای پایه های بقعه از بین رفته بود از اینرو نخست نسبت به پی بندی بنا اقدام گردید. سپس کار تعمیر پوشش بنا انجام گرفت. کتیبه بقعه، قطار روی کتیبه و کاشیکاریهای بقعه بشدت لطمه دیده بود. از اینرو نخست کتیبه را بجز تاریخ آن پیاده ساختیم و با محکم ساختن زیر آن بر جای خود نصب کردیم. بعد نوبت به قطارها رسید که تمامی مرمت و قسمتهای فروریخته به سبک اصلی ساخته شد.

روی سطح سرتیزه گنبد حدود یک متر مربع با کاشیهای فیروزه ای خشتی فرش شده بود، تمامی برداشته شد و با طرح «سه بندی» که در حال حاضر روی گنبد دیده میشود به سبک کارهای زمان بنای اثر سطح آن تعمیر و تزیین گردید. سرانجام کار فرش حیاط و دیگر تعمیرات جزئی انجام گرفت.

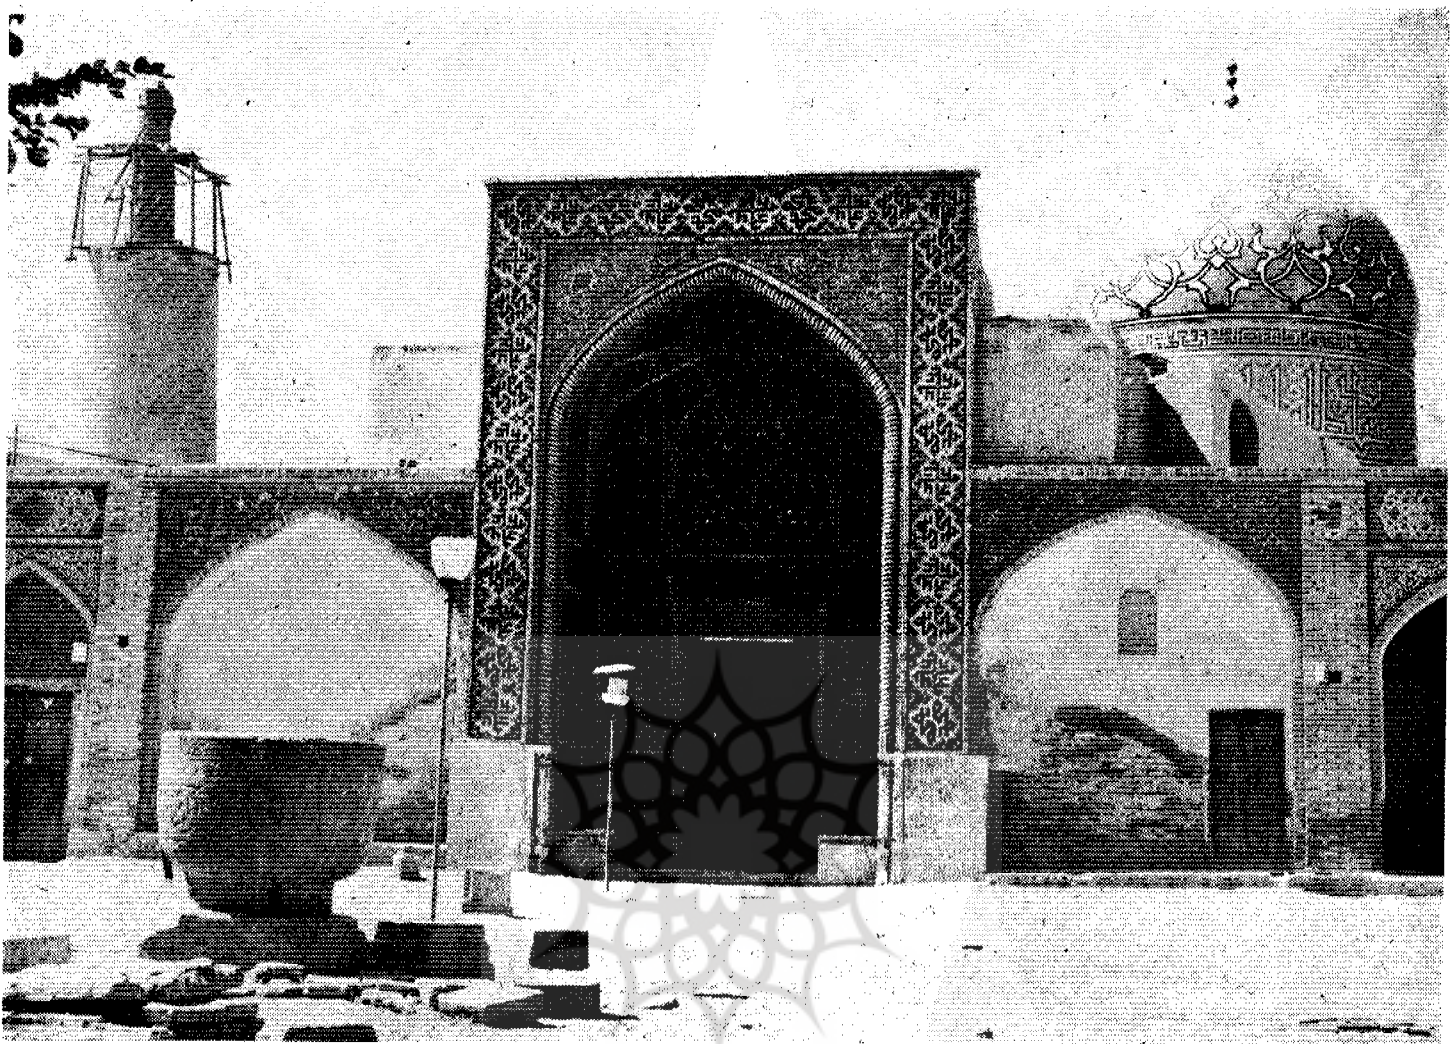
امامزاده اسماعیل - تصویری از سردر ، قسمتی از صحن و گنبد

تخت به امر پی بندی امامزاده اقدام گردید و سپس به مرمت کاشی های گنبد پرداخته شد. بجای کاشیهای از بین رفته کاشی های تازه با طرح اصلی ساخته و نصب شد.

- جرزهای دو جانب سردر ورودی هر دو پی بندی گشت. سپس قطار آن بوضع اصلی ساخته و کاشی های افتاده نصب گردید.

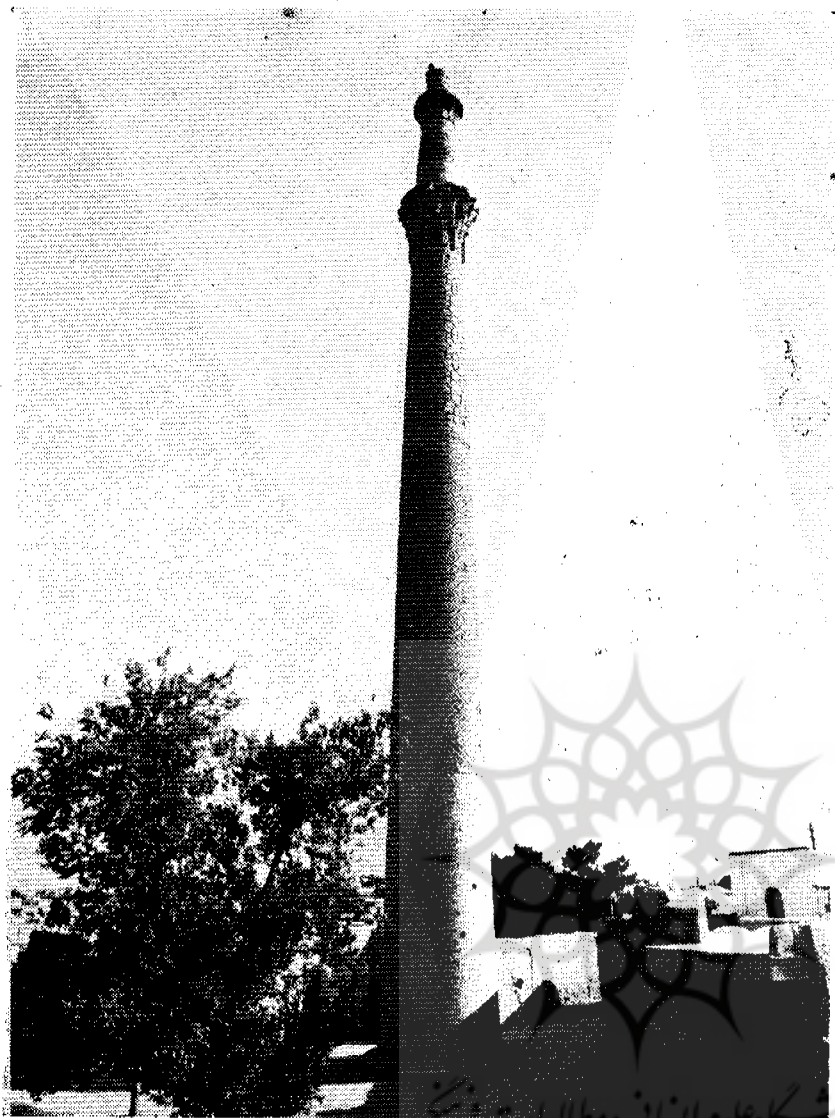
منار ساریان : واقع در محله جوباره از مناره‌های
معتبر عهد سلجوقی (ارتفاع ۴۴٫۲۵ متر -
پیرامون پایه ۱۴۵ متر)

نیست و سالها است که وجود دارد و در این باره چنین توضیح داد:
سالها پیش بعثت انباری که در زیر پایه منار توسط یکی
از ساکنان خانه‌های مجاور کنده شده بود پایه بنا نشست کرده
بود. از این رو با توجه به وخامت وضع منار نسبت به پر کردن
انباری مزبور و بستن زیر منار اقدام گردید. ولی با توجه
به انحرافی که در بنا مشاهده گردید در موقع پر کردن زیر بنا
تصمیم گرفتم تا پی‌بندی اساسی در تمامی این فضای خالی از نظر
استحکام و نوع مصالح یکسان صورت نپذیرد. زیرا با
بستن کامل زیر قسمت کج شده از نشست بیشتر بنا در آن قسمت
جلوگیری گردید و امکان این داده شد تا طی سالهای بعد منار
با توجه به وزنی که دارد در قسمت دیگر که زیر بندی آن با
فشرده‌گی و استحکام این قسمت نیست به تدریج نشست کند و از
میزان کجی آن کاسته شود.
