سه آرامگاه برجی از دوران سلجوقی *

نوشته: دیوید استروناخ

کابلر یانگ

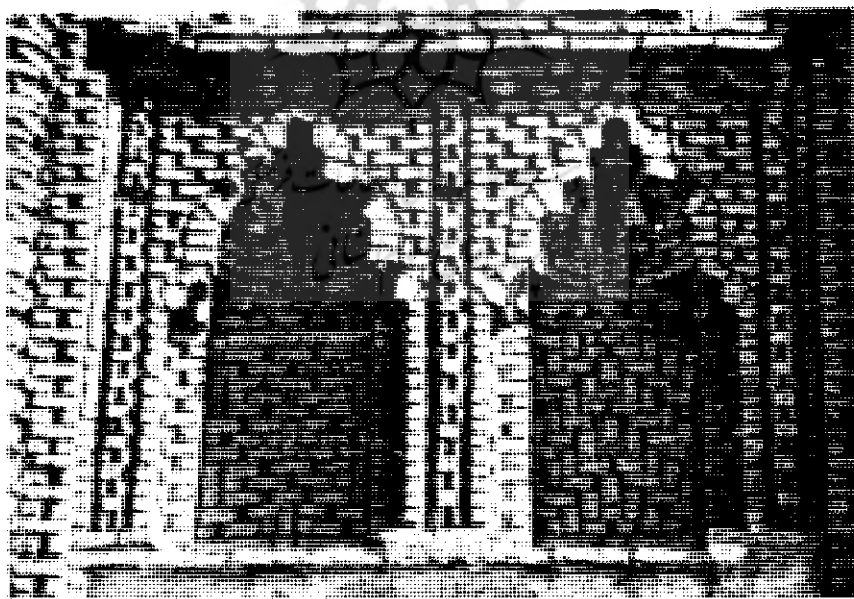
تصویر ۴-ب گوشواره های بالای در ورودی مجاور هم

در ورودی برج بطور کلی تجدید بنا شده است. در قسمت بالای آن (تصویر ۱ - الف و ۳ - ب و ۴ - ب) دو گوشواره (طاقچه مانند) بحالت اصلی و دست نخورده باقی مانده است. در بالای آن دو طاقچه يك قاب آجری دیده میشود که احتمالاً بدنه داخل آن جای نصب کاشی‌های لعابی منقوش بوده است (مانند کاشی‌های لعابی منقوش که در مناره تاریخانه دامغان بدست آمده (۴۵۰ هـ و ۱۰۵۸ م) ۱۳ در بدنه کتیبه مذکور خرابی نسبتاً بزرگ افقی مشاهده میگردد، و نیز در بالای آن خرابی يك اسپر Esper (در اصطلاح معماری به بدنه بنا اسپر گویند) مربع شکل دارای چهار ستاره میباشد که هر ستاره از تر کیب دو مربع متقاطع بوجود آمده است و در بالای این ستاره يك اسپر ساده (خالی از هر گونه آرایش) و یکسان در بالای اضلاع برج ساخته شده است. در هر يك از هفت ضلع دیگر سطح جانبی برج از زیر اسپری ساده بیائین سه اسپر عمودی چهار گوشه که هر کدام بانقش مخصوصی با آجر تزئین شده‌اند دیده میشود. (شکل ۴ و تصاویر ۲ - ب و ۱ - ب)

الف: وجود گچ در بسیاری از بندهای عمودی ستونهای آجر نبشی (بخ)
ب: وجود دو گوشواره طاقچه‌ای کوچک اختصاصی در بالای در ورودی (تصاویر ۳ ب و ۴ ب) ستونهای با آجر نبشی که پیش از دوره سلجوقی نسبتاً کمیاب بوده چنانکه آقای شرودر Schroeder خاطر نشان ساخته‌اند اغلب خیلی ساده هستند^{۳۱}. با اینکه شباهت ستونهای آجری تزئینی دماوند تا اواخر

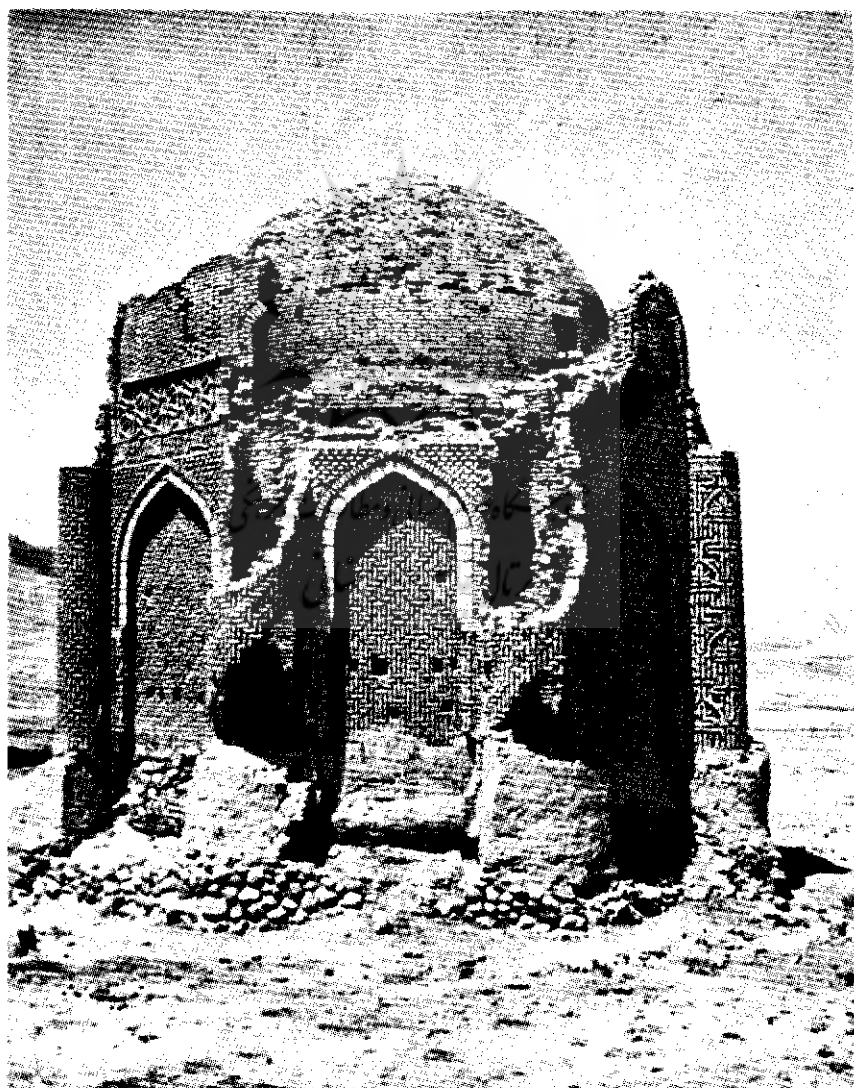
تصویر ۸ - الف منظره‌ای از برج اول که بقایای دو ستون توخالی مخصوص راه

در روی گنبد بیرونی فقط یک پنجره در بالای ضلع ۲ درست روبروی پنجره ای که در روی گنبد داخلی میباشد قرار گرفته است (تصویر ۸-الف). یک پنجره دیگر در روی گنبد داخلی ضلع ۴ (تصویر ۱۳ ب) دیده میشود ولی این پنجره در ناحیه خمیدگی گنبد جای داده شده بنظر میرسد که امکان دارد احتمالاً قرینه آن در روی گنبد بیرونی هم وجود داشته است. و نیز احتمال دارد دریچه اخیر الذکر مانند دریچه های بالای ستون ۳ و ۲ فقط برای دریافت نور غیر مستقیم مورد استفاده قرار گرفته است.

تمام هشت ستون باستثنای آنها، یک در ضلع سوم قرار دارند از نظر قطر یکسان میباشند فقط ستونهای مذکور دارای قطر بزرگتری هستند زیرا داخل هر یک از آنها پله هائی کار گذاشته شده است (تصاویر ۸-الف و ۱۰ ب).
