# بازسازی یا مرمت

## مرمت آثار باستانی کرمانشاه و کردستان

قاسم احمدی

انتشارات کرمانشاه، ۱۳۸۷

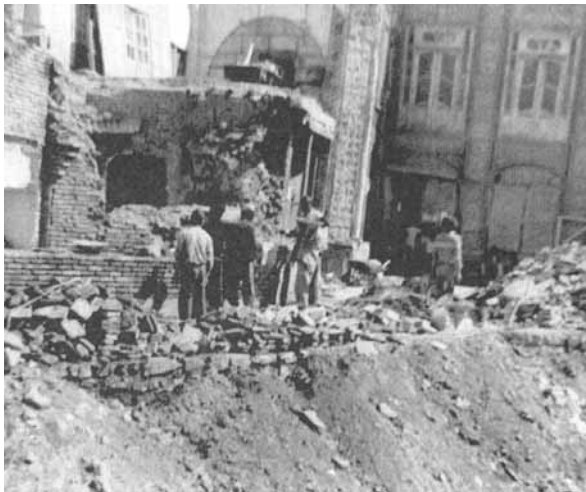
شکل ۱- وضعیت سردر ورودی حسینیه تکیه معاون‌الملک قبل از مرمت

**حسینیه:** دیوارهای حسینیه همه کاشی‌کاری شده و در دیوارهای اطراف این حیاط تصاویری از سخنرانی اشرف‌الواعظین و همچنین مراسم قمه‌زنی و سینه‌زنی به چشم می‌خورد. برای مرمت و بازسازی حسینیه عملیاتی مانند حفر کانال فاضلاب از زینیه به بیرون از حیاط حسینیه، کف سازی با بتون، آجر فرش و کار گذاشتن حوض سنگی مستطیلی به شکل اولیه، قاب بندی و پی‌بندی دیوارها، نصب کاشی‌ها به شکل اولیه و نصب چند دهانه طاق و مرمت چند باب اتاق و کف فرش انجام گردیده است. (اشکال ۱ و ۲)

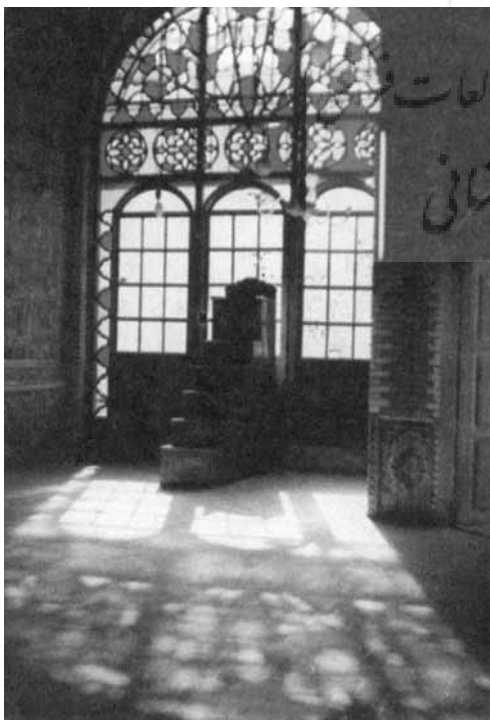
شکل ۳- نمای زینبیه بعد از پیوارچی مشبکی و درپوش گذاری و آجر فرش و بندکشی

**زینبیه:** این محل تماماً کاشی‌کاری شده و در اطراف آن حجره‌هایی قرار گرفته که با تصاویری از وقایع خونبار روز عاشورا تزئین گردیده است. در قسمت فوقانی گنبد تصاویری از داستان‌های قرآن و انبیاء الهی و در پایین این تصاویر دور تا دور زینبیه دو ردیف کاشی‌هایی از اشکال پادشاهان ایرانی به چشم می‌خورد. از جمله عملیات انجام شده در قسمت زینبیه می‌توان به کانال‌کشی جهت فاضلاب و زه‌کشی اطراف زینبیه اشاره نمود. (شکل ۳)

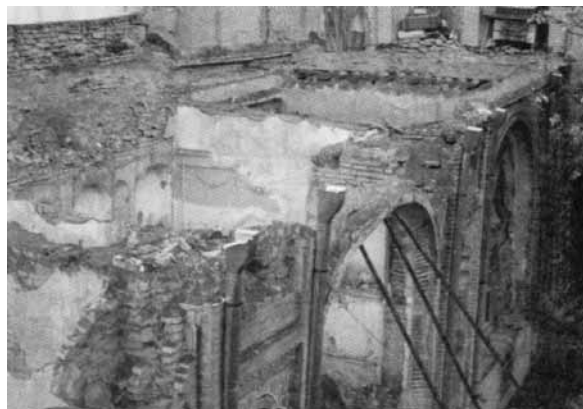
شکل ۴- وضعیت نمای جنوبی تکیه بیگلربیگی کرمانشاه قبل از مرمت

این حسینی در محله‌ی قدیمی فیض آباد، مقابل مسجد جامع قرار دارد که دارای دو درب ورودی اصلی است. در نمای شمالی در سه طبقه با زیرزمین، در قسمت شرقی یک طبقه که در زمان زندیه ساخته شده و در قسمت جنوبی نیز یک طبقه در زمان قاجاریه بنا شده است. این حسینی دارای ۵ باب اطاق و یک شاه‌نشین است که تماماً آینه‌کاری شده است. معماری حسینی از سال ۱۳۱۱ شروع گردیده و در سال ۱۳۲۶ هـ. ق. به پایان رسیده. از جمله عملیات بازسازی انجام شده در این تکیه می‌توان به: بازسازی کل دیوار مشرف به کوی گرمابه بیگلربیگی، چیدن دیوار مشرف به خیابان، مرمت گنبد، بازسازی دیوار مشرف به کوی دندانسازی، زه‌کشی جهت جلوگیری از نفوذ آب و رفع رطوبت، ساخت دو ارسی و شش در و چهار پنجره چوبی و آئینه‌کاری اشاره کرد. برخی از مصالح به کار برده شده عبارتند از: شکر برای خشک‌کردن ملات آینه‌کاری، سریش برای چسبندگی ملات و استفاده از ملات ماسه و سیمان به جای گل آهک. (اشکال ۴ و ۵)

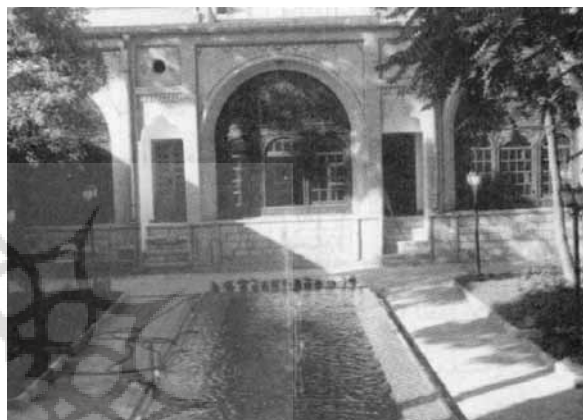
شکل ۵- وضعیت نمای جنوبی تکیه بیگلربیگی کرمانشاه پس از مرمت

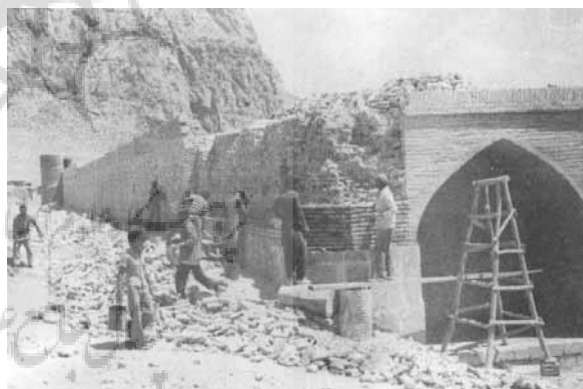
شکل ۶- نمای قسمت غربی کاروانسرای بیستون قبل از مرمت

این کاروانسرا از جمله کاروانسراهای صفوی می باشد که در بنای آن بسیاری از سنگ های ابنیه‌ی ساسانی به کار رفته است. این کاروانسرا را شیخ علیخان زنگنه در روزگار شاه عباس دوم بنا نهاده که پس از سال ها به جهاتی آن را وقف کرده است. برخی عملیات انجام شده در بازسازی این بنا عبارتند از: قالب بندی طاق درب ورودی و اتمام دیوارچینی آن، مرمت و بازسازی چهارده باب از اتاق های تخریب شده کاروان سرا، دیوارچینی در سه طرف کاروان سرا، برداشت آوار قدیمی از روی طاق ها و نصب سقف کاذب جهت سبک کردن بار پشت بام و آسفالت پشت بام. (اشکال ۶ و ۷)

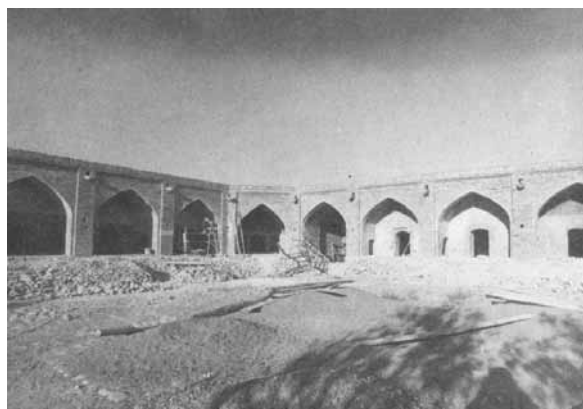
شکل ۷- نمای داخل کاروانسرای بیستون پس از مرمت

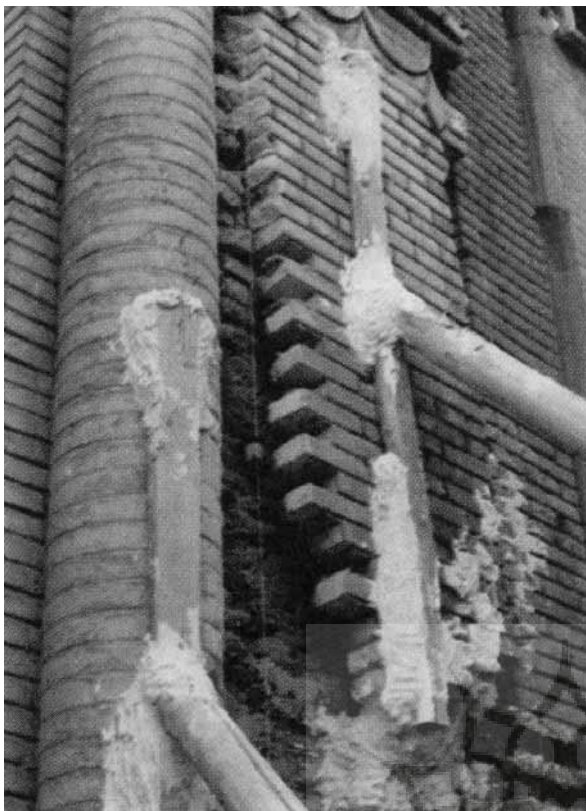
شکل ۸- نمای دیوار قسمت غربی شهرداری قدیمی کرمانشاه قبل از مرمت

جهت بازسازی این بنا عملیاتی انجام شده که از جمله ی آن دوباره چینی قسمتی از سقف که شکاف برداشته بود، آجر چینی نمای ضلع شرقی، آجر چینی دیوار شمالی، دوباره چینی ستون ها مدور نمای اصلی، احیاء خریا و شیروانی کوبی پشت بام به شکل اولیه و کف فرش زیر طاق را می توان نام برد. (اشکال ۸ و ۹)

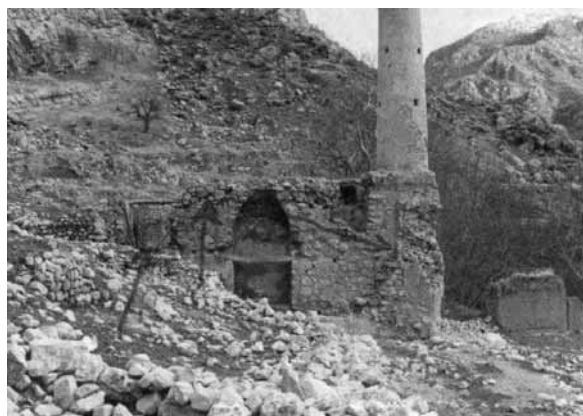
شکل ۱۰- نمای غربی مسجد عبدالله بن عمر ریجاب که ۹۰٪ تخریب شده بود (قبل از مرمت)

در وسط قریه ی ریجاب یعنی محل زمستانی اهالی مسجدی مستطیل شکل که با قلوه سنگ و ملاط بنا شده است قرار دارد که از ابنیه ی قبل از اسلام بوده و در دوران اسلامی به مسجد تبدیل شده است. اهالی محل بنای این مسجد را به فرزند خلیفه دوم نسبت می دهند. از جمله کارهای انجام شده جهت بازسازی این مسجد می توان به مرمت قسمت هایی از دیوار ضلع جنوبی مسجد، حمل ملات های پوسیده، پی بندی و دیوارچینی ضلع شرقی، قیرگونی و ایجاد دیوار حفاظتی روی ضلع شمالی مسجد، مرمت سر در ورودی ضلع غربی مسجد، احیاء پله های ضلع غربی مسجد، مرمت و بازسازی ستون های آجری تخریب شده، تیرریزی سقف دوم شبستان، اتمام دیوارهای اطراف شبستان، بام سازی شبستان مسجد، نصب تعدادی از پنجره ها و نورگیرهای چوبی به شکل قبلی و محوطه سازی اطراف مسجد. (اشکال ۱۰ و ۱۱)

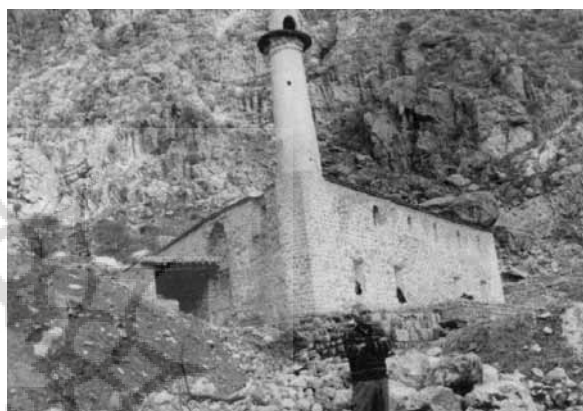
شکل ۱۱ - نمای غربی مسجد عبدالله بن عمر ریجاب پس از مرمت

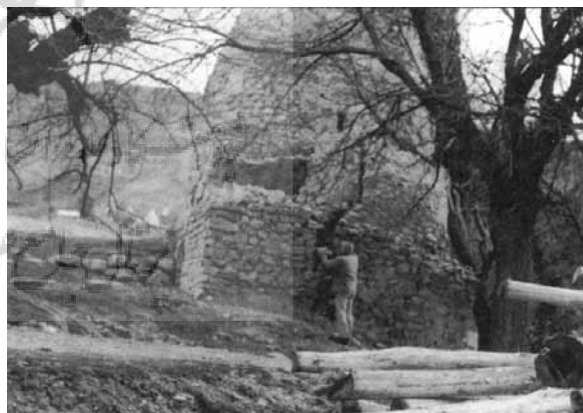
شکل ۱۲ - نمای گنبد کوچک مقبره ابودجانه که شکافی در آن بوجود آمده بود

سماک بن فریشه (ابودجانه) از طایفه ای اویس و دلاوران عرب بود که در جنگ در کنار پیامبر به درجه شهادت رسید. برخی از کارهایی که جهت مرمت و بازسازی این مقبره انجام گردیده عبارتند از: حفر کانالی برای مهار آب، قالب گذاری کانال، شفته ریزی با مخلوط آهک و گل رس و چیدن دیوار دو طرف کانال. (اشکال ۱۲ و ۱۳)

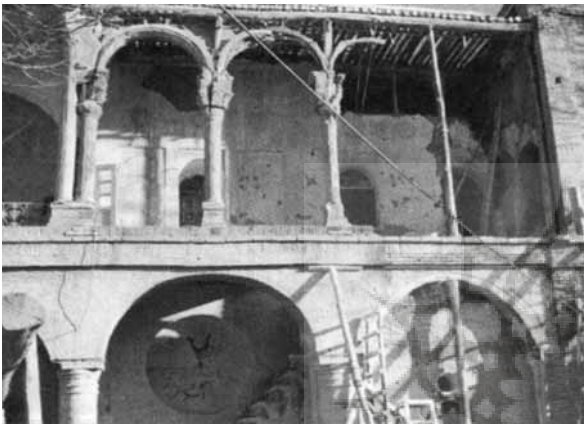
شکل ۱۴- طاق‌های ویران‌شده قصر خسروآباد سنندج

یکی از با ارزش ترین آثار معماری کردستان محسوب می‌شود. این بنا به دستور امان الله خان اردلان به سبک و اسلوب ویژه معماری قاجاریه ساخته شد. از کارهای انجام شده در این مقبره می‌توان مرمت در ورودی، بازسازی دیوارها و طاق‌ها و تعویض تیرهای پوسیده نام برد. (شکل ۱۴)

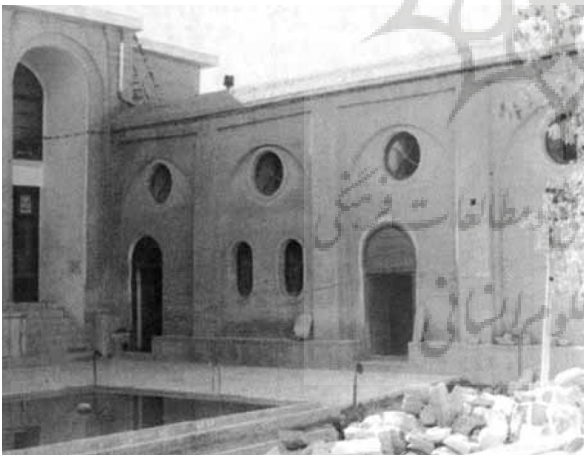
شکل ۱۵- نمای نورگیرهای قسمت ساختمان موزه سنندج پس از مرمت

حکومت ناصرالدین شاه قاجار توسط ملالطف‌اله شیخ‌الاسلام، احداث و بعدها مالکیت این بنا به نام سالار سنندجی انتقال یافت که هم اکنون نمایشگاه مردم شناسی کردستان در آن واقع است. از کارهای انجام شده در مرمت این موزه می‌توان به موزاییک فرش اتاق‌ها، کانال کشی فاضلاب، تعبیه نورگیر در اتاق‌های قسمت غربی و ... اشاره نمود. (شکل ۱۵) در انتهای این بخش نیز به ملات‌ها و کاربرد آن در بناهای سنتی پرداخته شده است.
