Technical Study of Different Layers of Decorative Murals of Imamzadeh Hossein in Qazvin

Type of Article: **Research**

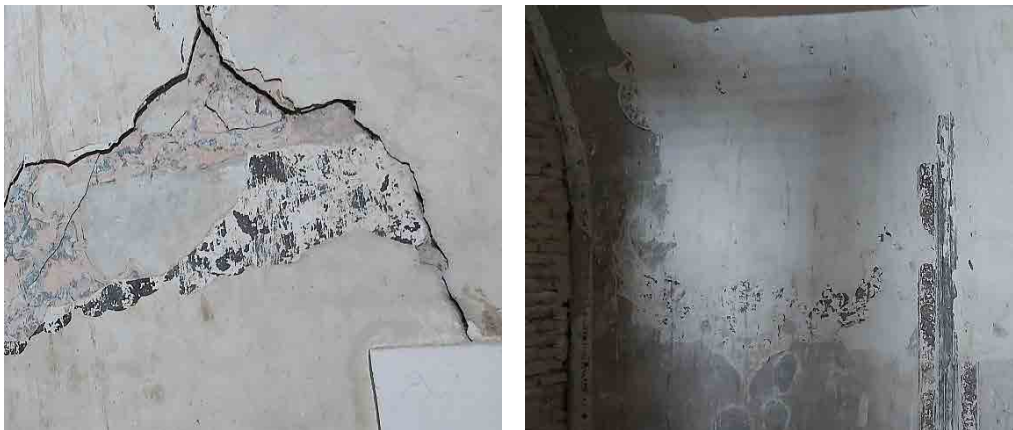
تصاویر ۵ و ۶. لایه‌های باقی مانده از دیوارنگاره‌های تزئینی امامزاده حسین قزوین، از بین رفتن بخش زیادی از دیوارنگاره‌ها (نگارندگان، ۱۴۰۰).

Fig. 5 & 6. The remaining layers of the decorative murals of Imamzadeh Hossein Qazvin, the destruction of a large part of the murals (Authors, 2020).

بیشتر دیوارنگاره‌های این بنا مربوط به دوره قاجاریه است که شواهد نشان می‌دهند آثاری از دوره صفویه نیز در این بنا در لایه‌های زیرین باقی مانده است (تصاویر ۵ و ۶).
