پیشنهاد روشی برای آسیب‌شناسی تک دانه‌های بازار نمونه موردی، تیمچه سرباز در بازار قزوین

دکتر اصغر محمد مرادی

مهندس محمد جواد دستمالچیان

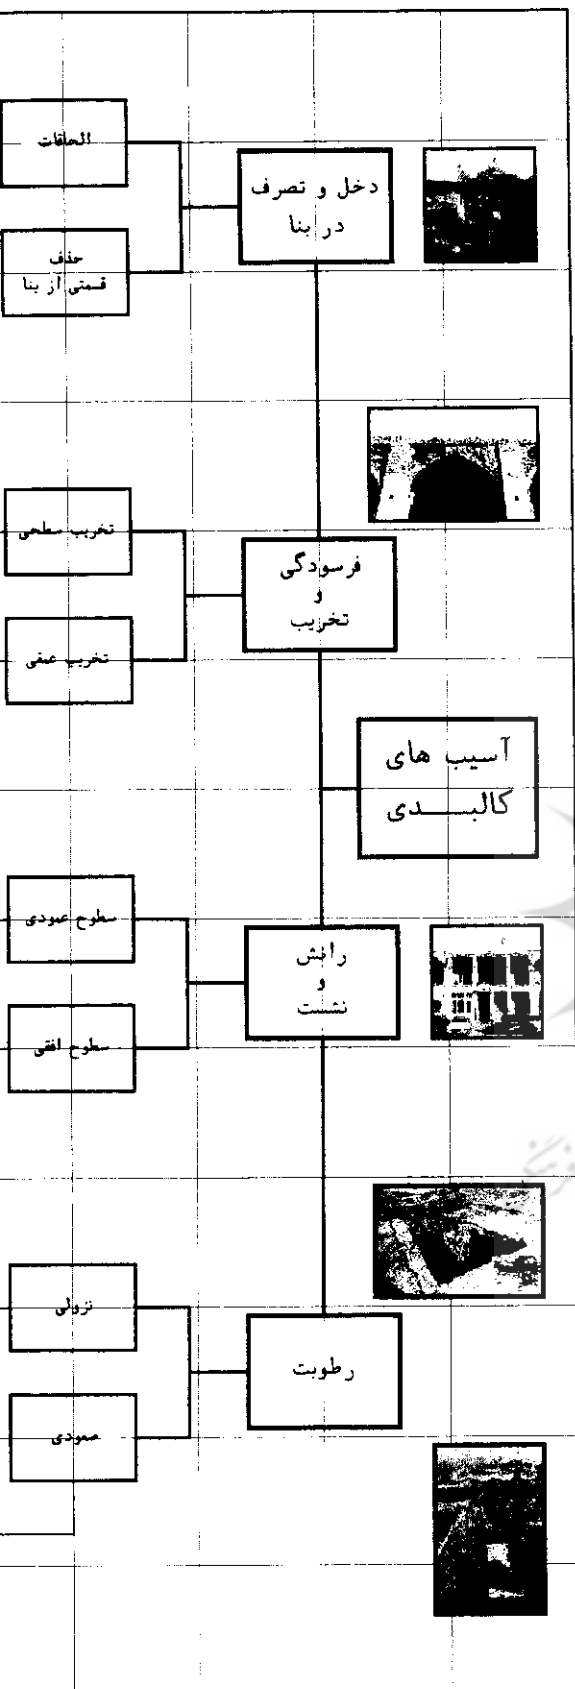
طبقه بندی آسیبهای کالبدی موجود در بازار

<p>مسرور زمان</p> <p>فرسودگی و گسست مصالح</p> <p>رویش گیاهان خود رو</p> <p>رطوبت</p>	   	<p>دخول و تصرف در شماره و از بین رفتن رفتن تعداد نیروهای موثر بر آن</p>
 	<p>عایق کاری نامناسب بام</p> <p>محدایت و دفع نامناسب آب های سطحی</p> <p>شیب بندی نامناسب کف حیاط</p>	   	<p>نفوذ آب های سطحی ناشی از بارندگی</p> <p>فرسودگی و تخریب پوشش بام بر اثر مرور زمان</p> <p>فرسودگی و تخریب لته بام بر اثر مرور زمان</p>

<p>تخریب پوشش کف حیاط</p> <p>اندود سطوح آجری بنه ها با سنگ ، لیمون و گچ</p> <p>نامناسب بودن موقعیت و نحوه اجرای چاه های چغلی (فاسلاب)</p>	<p>امتداد مسیر های قنوات در زیر بنا</p> <p>بالا بردن سطح آب های زیر زمینی</p>	<p>نفوذ آب های سطحی ناشی از بارندگی</p>
<p>عنوان نقشه: طبقه بندی آسیب های کالبدی موجود در بازار</p>

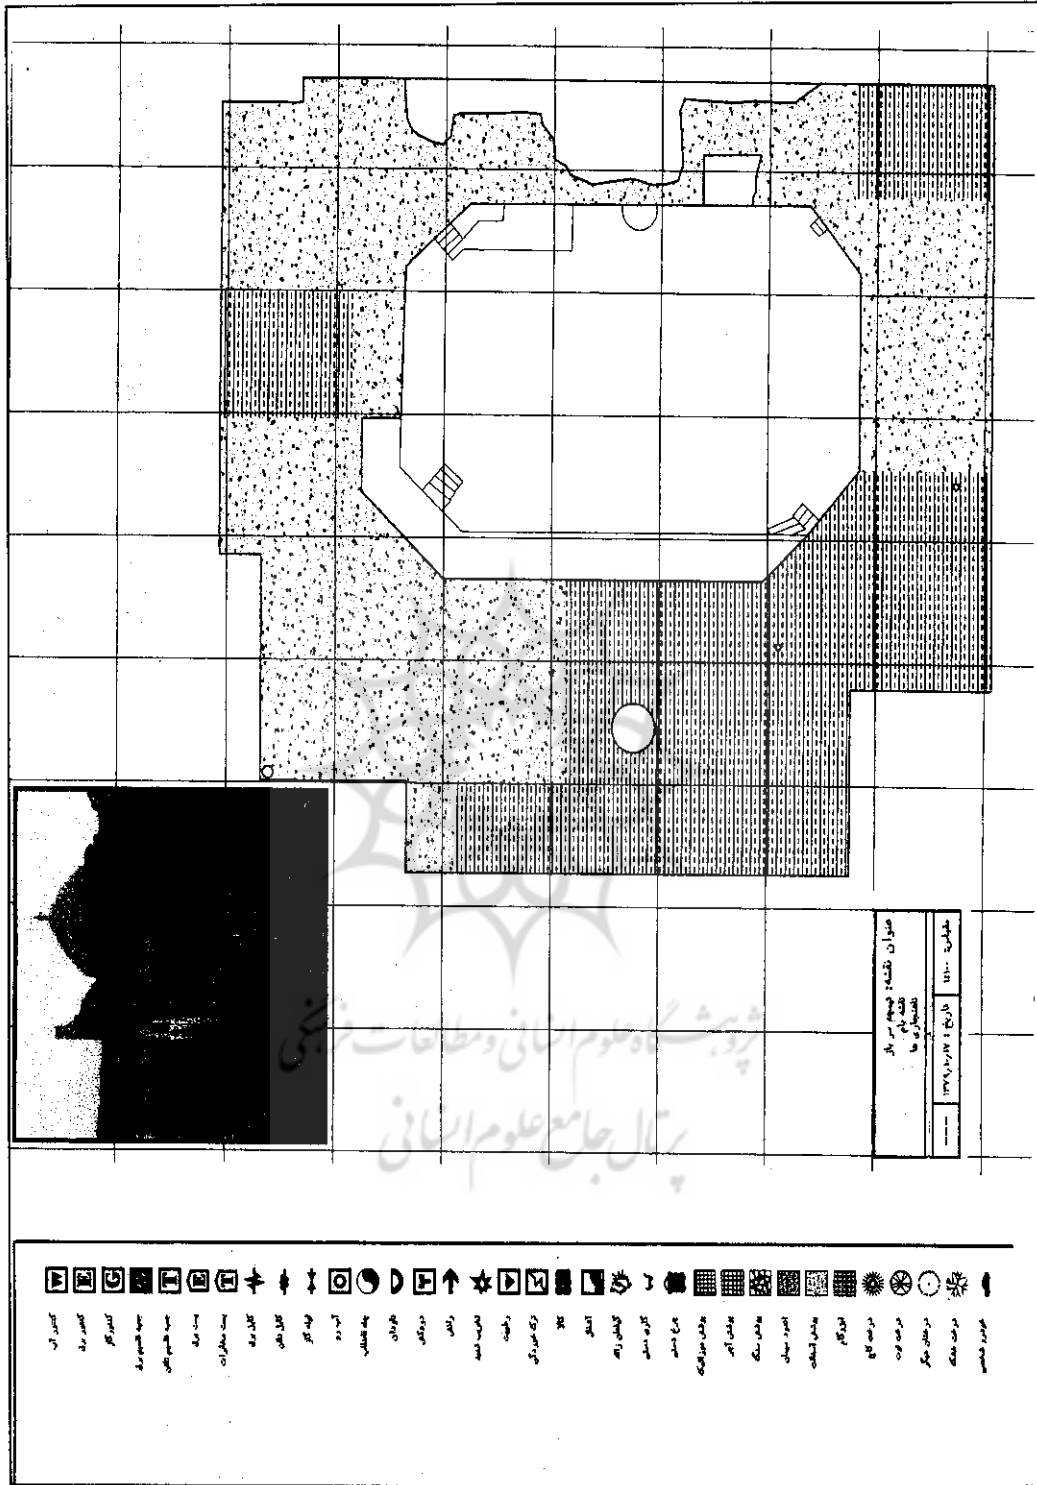
تیجیه سرساز، نقشه بام، ناهنجاریها

در مرکز پوشش بام هشتی، یک نورگیرسقفی قرار دارد که به دلیل تعمیرات غیر اصولی فاقد کارکرد مناسب می‌باشد.

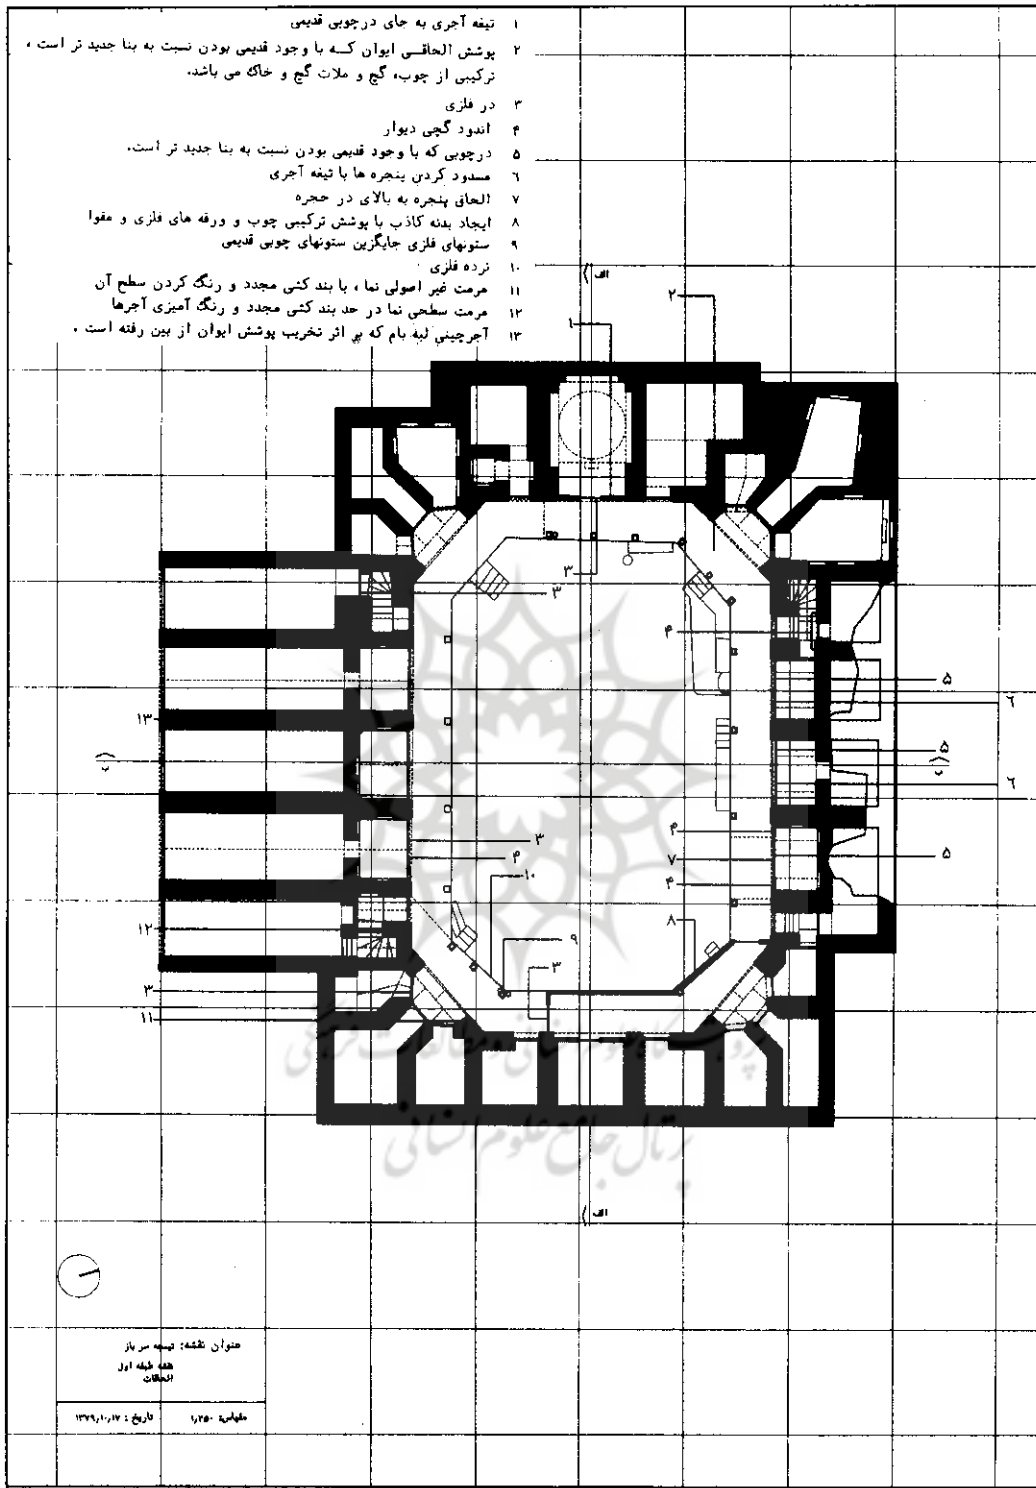
تیمچه سرباز، نقشه طبقه اول، الحاقات

- سطح نما در قسمت جنوب شرقی طبقه اول با بندکشی مجدد و رنگ کردن سطوح آن به صورت غیراصولی مرمت شده است.
- برای جلوگیری از ایجاد گل و لای در هنگام بارندگی، با ریزش آب، کف حیاط با استفاده از تکه سنگ‌های ناهمگون به صورت خشکه چینی و موقت اجرا شده است.

- هیچ یک از الحاقاتی که به منظور مرمت و بهبود وضعیت بنا انجام گرفته، اصولی و صحیح نمی‌باشد.
- الحاق سکوها و پله‌های بنایی در جلوی ورودی حجره‌ها، برای تسهیل دسترسی از حیاط به آن‌ها انجام گرفته است.
