## عملیات نجات بخشی آرامگاه هخامنشی (ملقب به گوردختر)

حسن راهساز

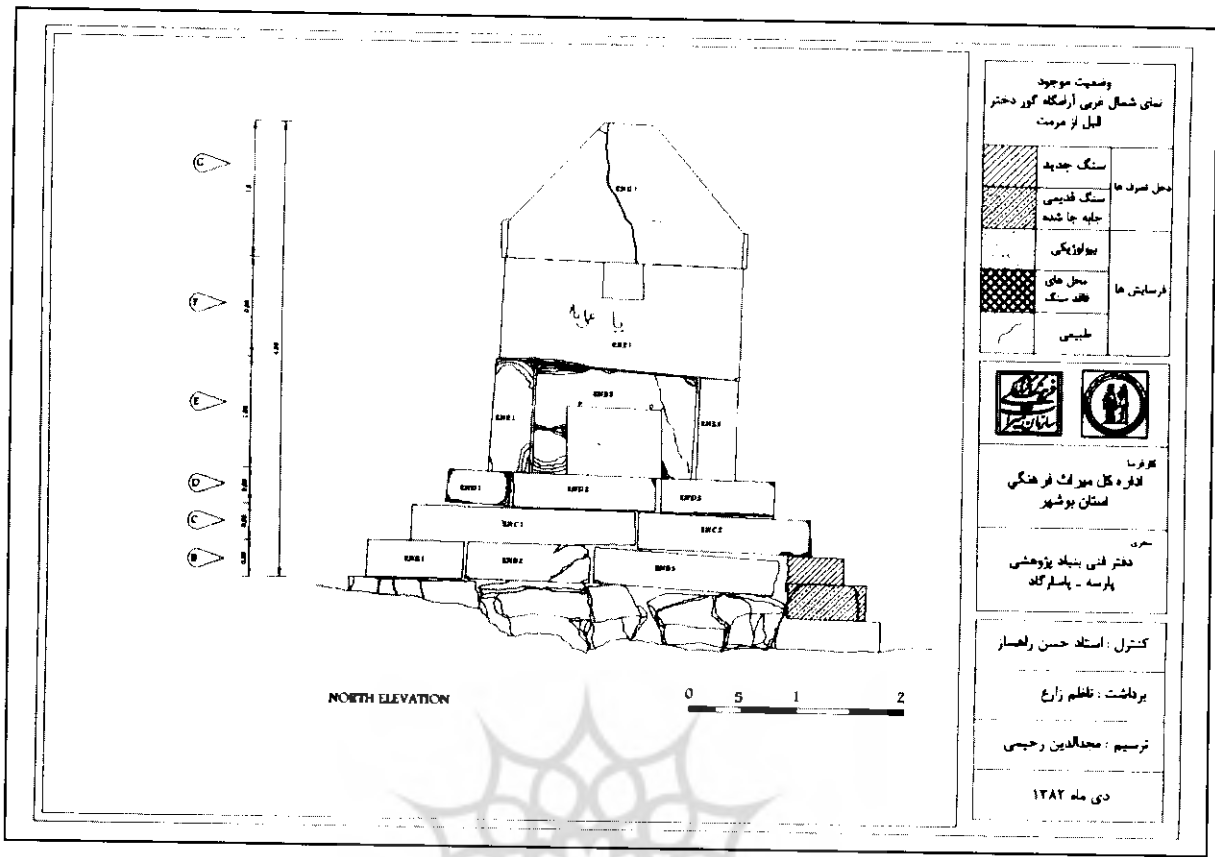
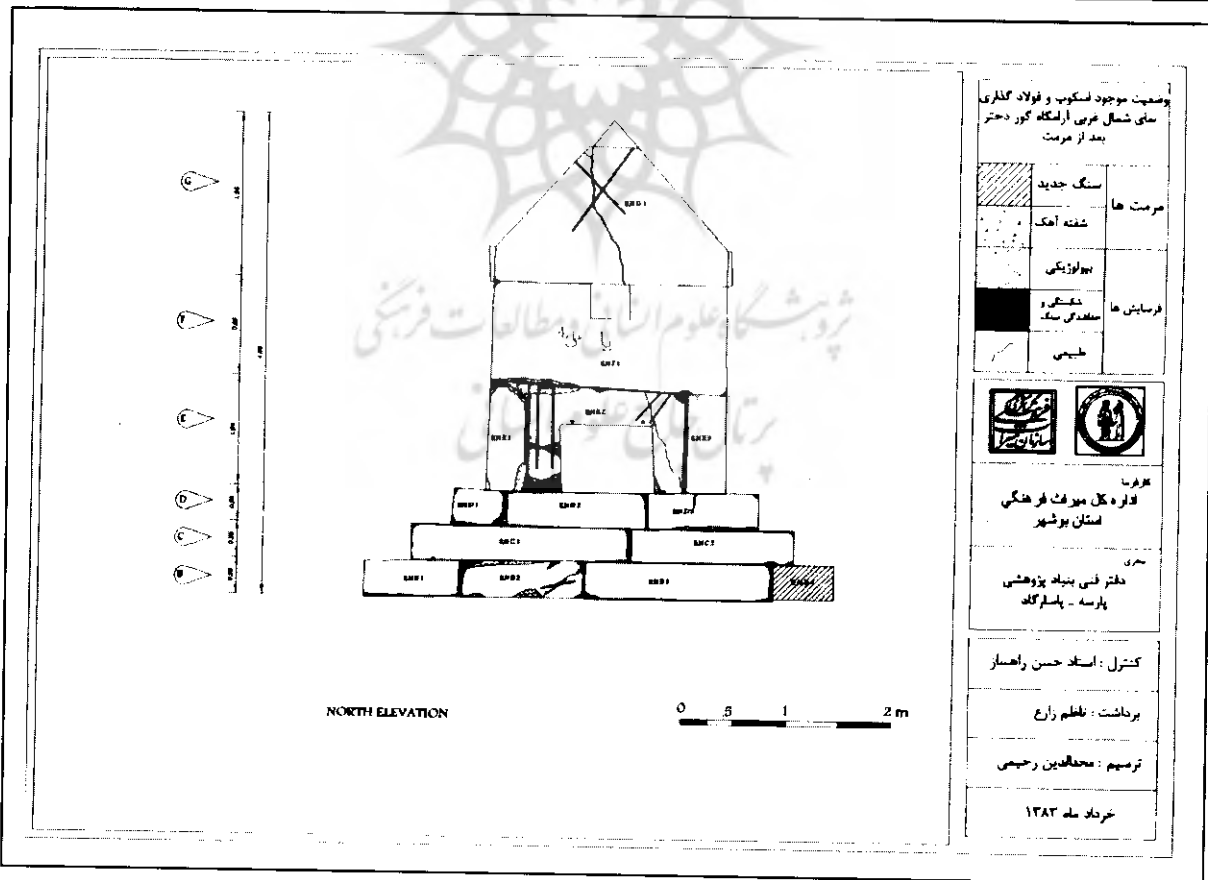
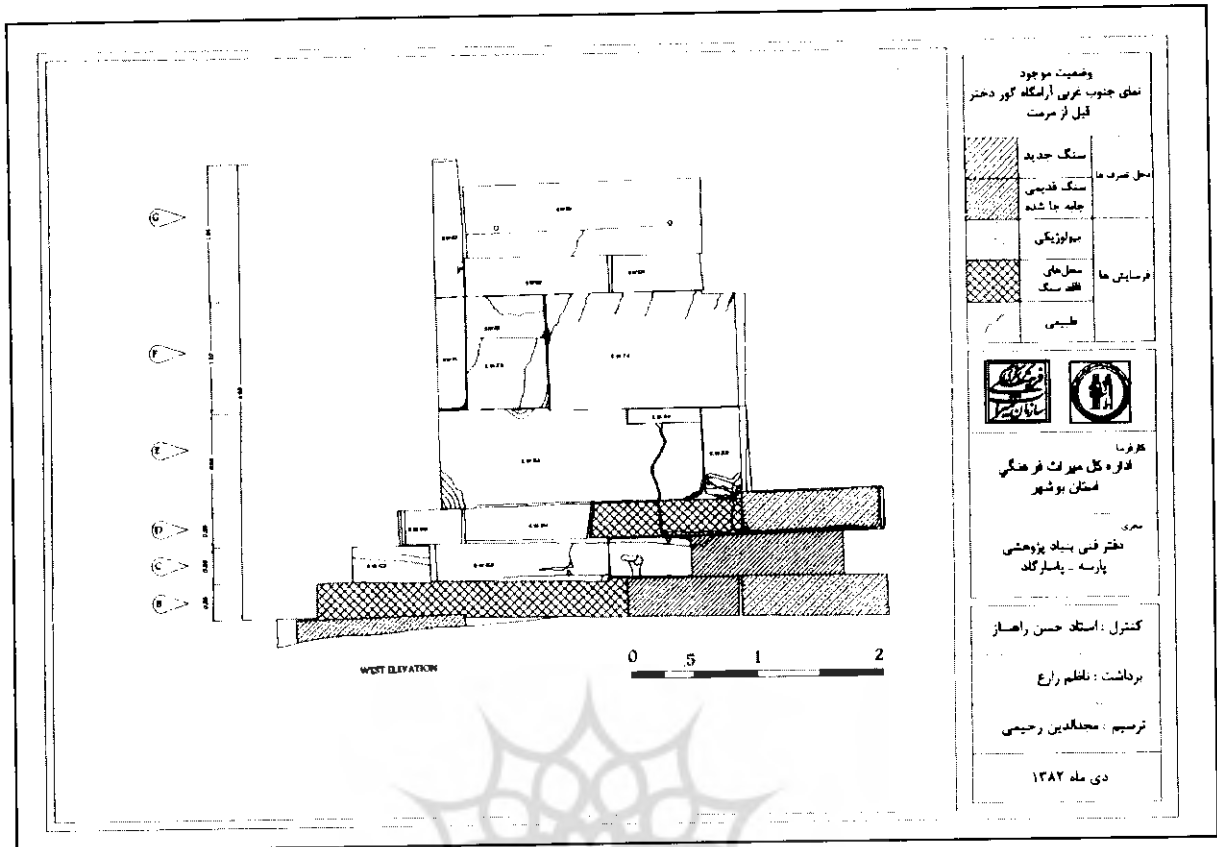
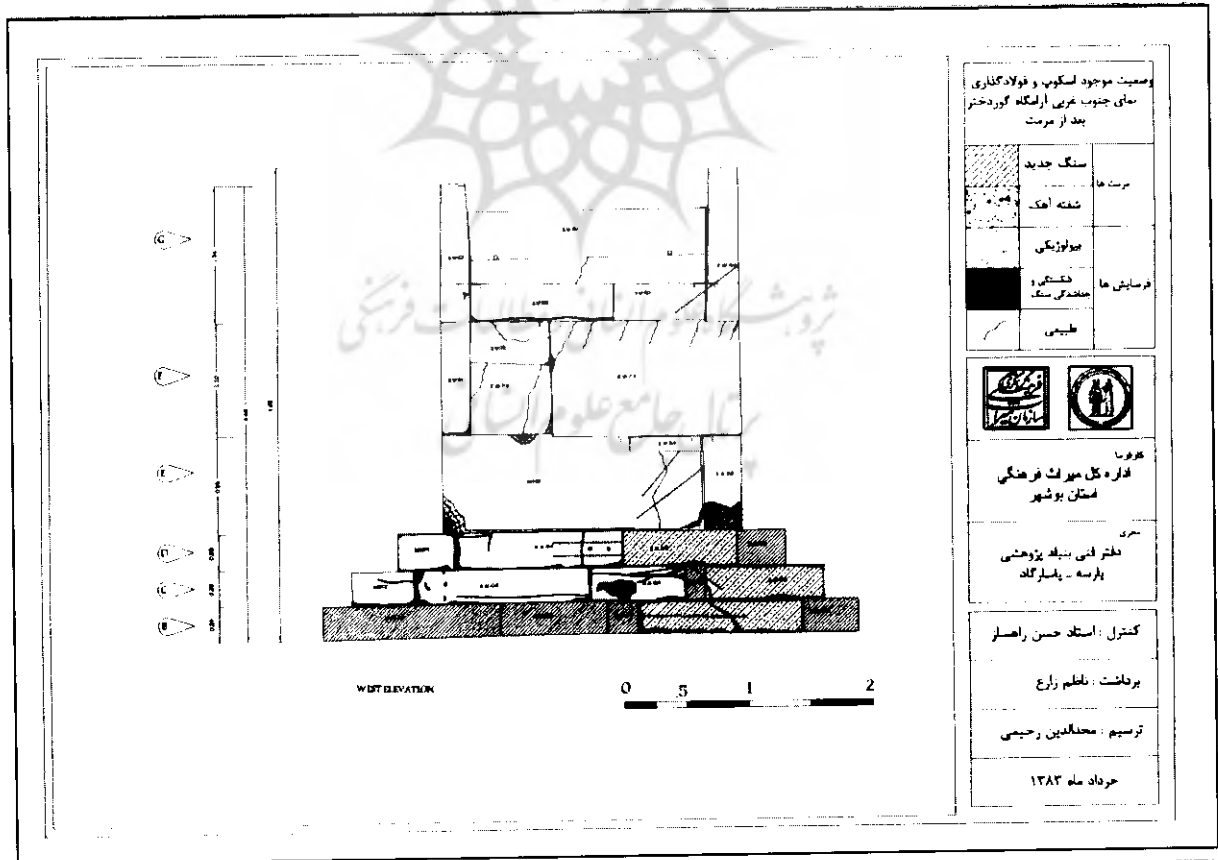
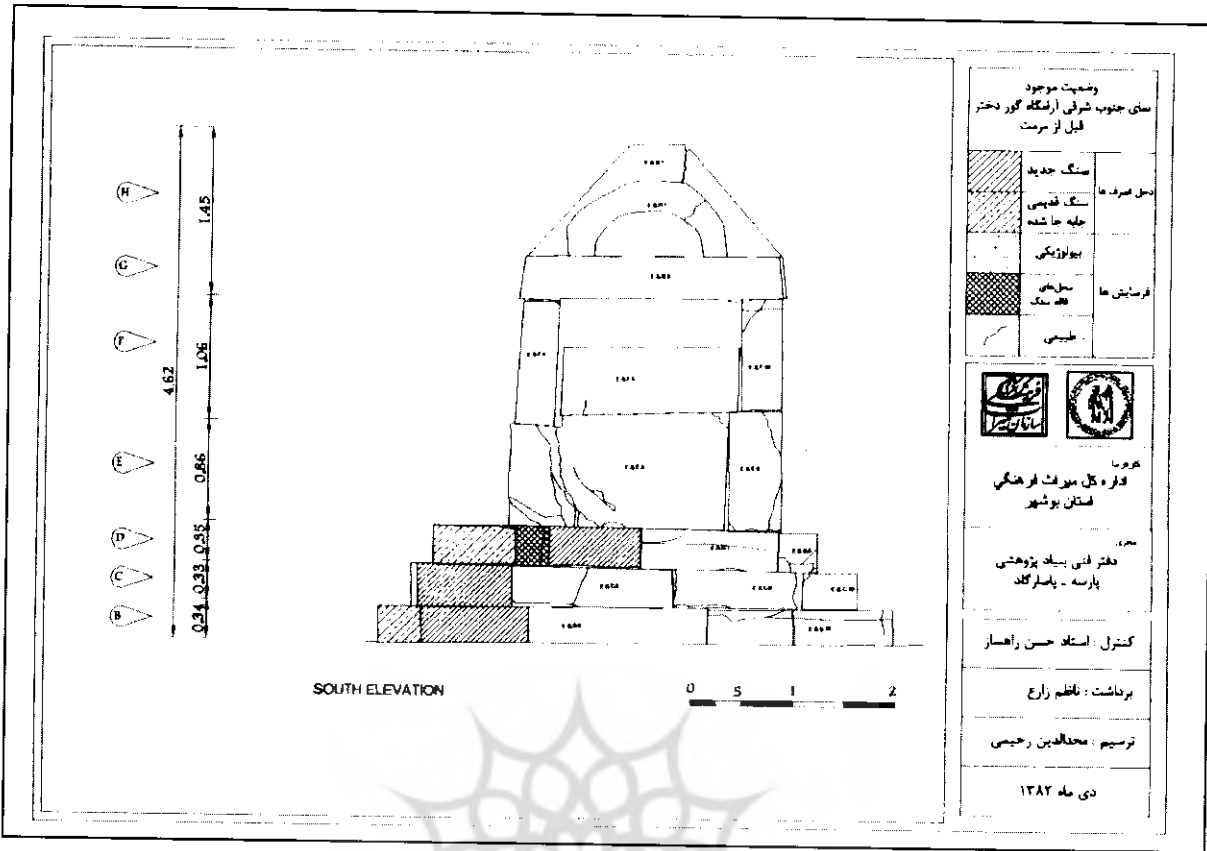
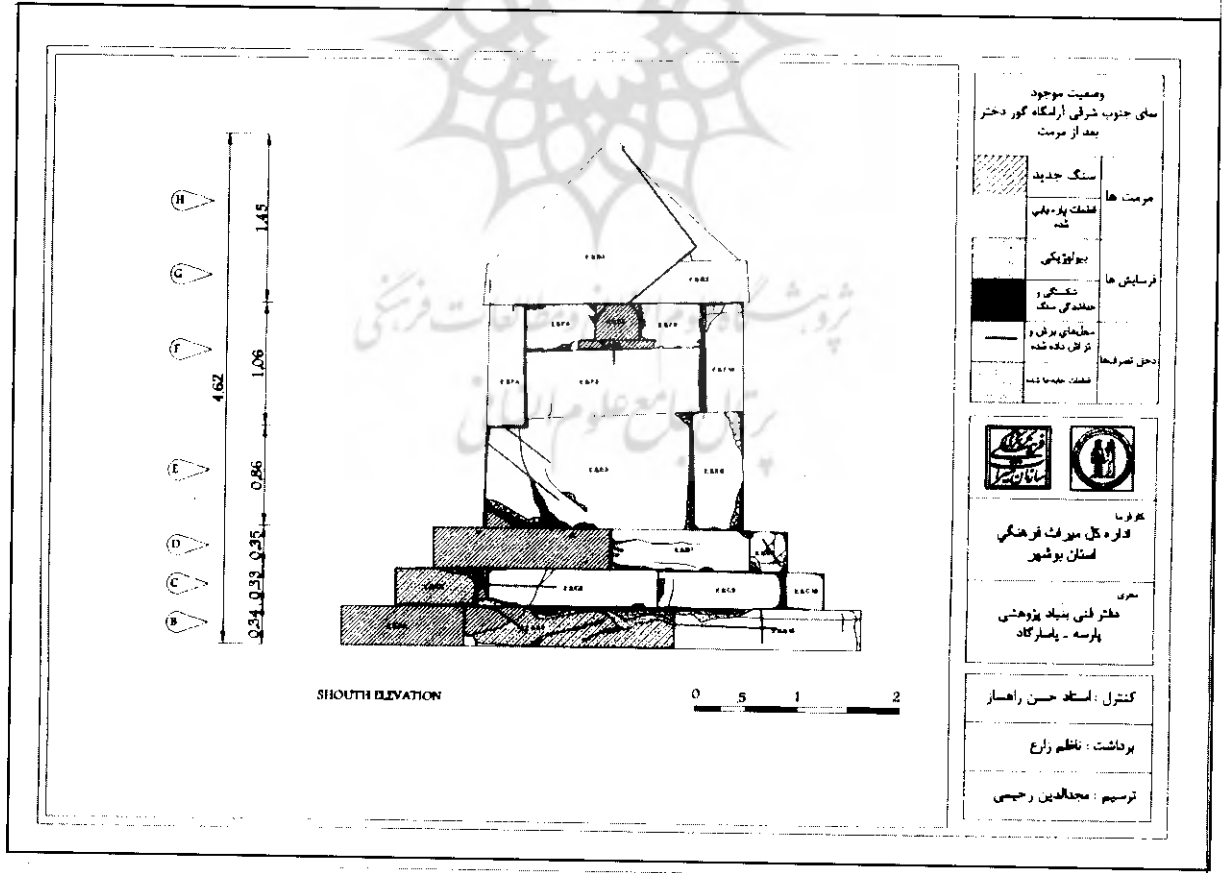
### نمای غربی

در این ضلع آرامگاه ۲۵ نما سنگ دیده می‌شود. این ضلع آرامگاه، بیشترین آسیب را دیده بود و در سکوی اول، هیچ یک از بلوک‌ها در جای اصلی خود قرار نداشت و تعداد چهار بلوک جدید در این ردیف از بنا کار گذاشته شده است. و با لحاظ کردن میزان نشست ایجاد شده در بنا عملیات تثبیت، استحکام بخشی و جای‌گزین کردن قطعات جدید در محل‌های مورد لزوم بنا، با کمتر کردن میزان شیب ایجاد شده به صورت تراز و شاقولی انجام پذیرفت و قطعات در محل خود نصب شدند. به طور کلی در راستای استحکام بخشی، مرمت و حفاظت این بنای ارزشمند در این ضلع از بنا ۷ بلوک جدید مورد استفاده قرار گرفت که دو بلوک جدید یکی در ضلع شمال غربی ردیف اول و دیگری در ضلع جنوب غربی
