# Emergency conservation and restoration of the architectural ornaments of the Central room in Aeram house, Yazd

This article provides a detailed description of the practical emergency reinforcement measures undertaken on the architectural arrays of Eram House in Yazd.

# حفاظت و مرمت اضطراری آرایه‌های معماری اتاق شاه‌نشین خانه ارم یزد

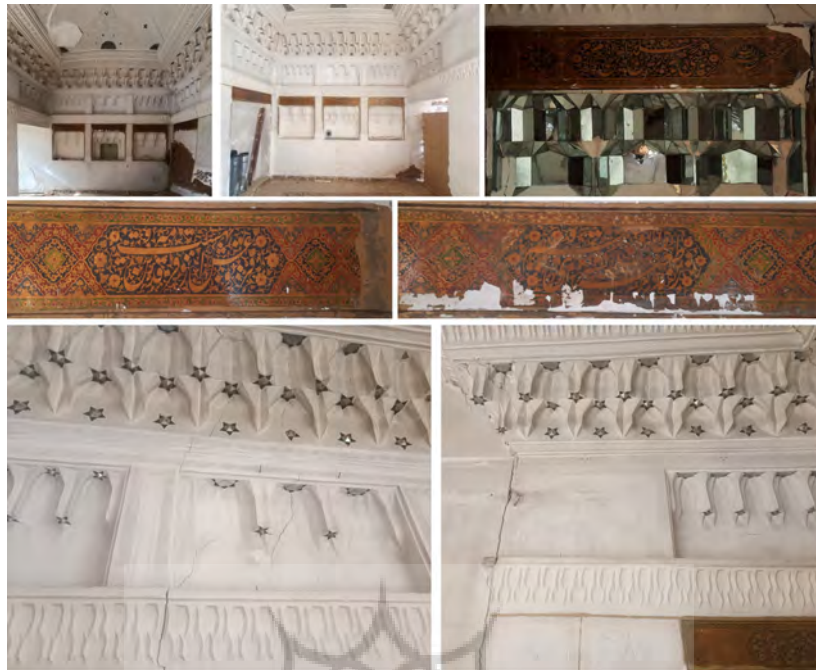
بخش مرکزی این بنا موسوم به شاهنشین دارای آرایه‌های گچی و دیوارنگاره در سرتاسر دیوارها و سقف است؛ متأسفانه در سال‌های گذشته با ارای اندود گچی و لایه رنگ نیمه اکریلیک بر روی آرایه‌هایی موجود در شاهنشین، بخش قابل توجهی از آرایه‌ها را پنهان کرده است به طوری که نمی‌توان بدون لایه‌برداری اطلاعات دقیقی در رابطه با آرایه‌های پنهان در زیر اندود گچی الحاقی ارائه داد؛ ولی می‌توان با لایه‌برداری نقطه‌ای، اطلاعات اولیه‌ای در مورد آرایه‌های موجود در اتاق را بازگو کرد که در بخش اجرایی این مقاله به آن پرداخته خواهد شد. تاقچه‌هایی در قسمت میانی و بالایی دیوارها نیز تعبیه

شکل ۲. دیوارنگاره، آرایه‌های گچی کم‌برجسته و قالبی مهری و قطاربندی اتاق شاهنشین خانه ارم یزد

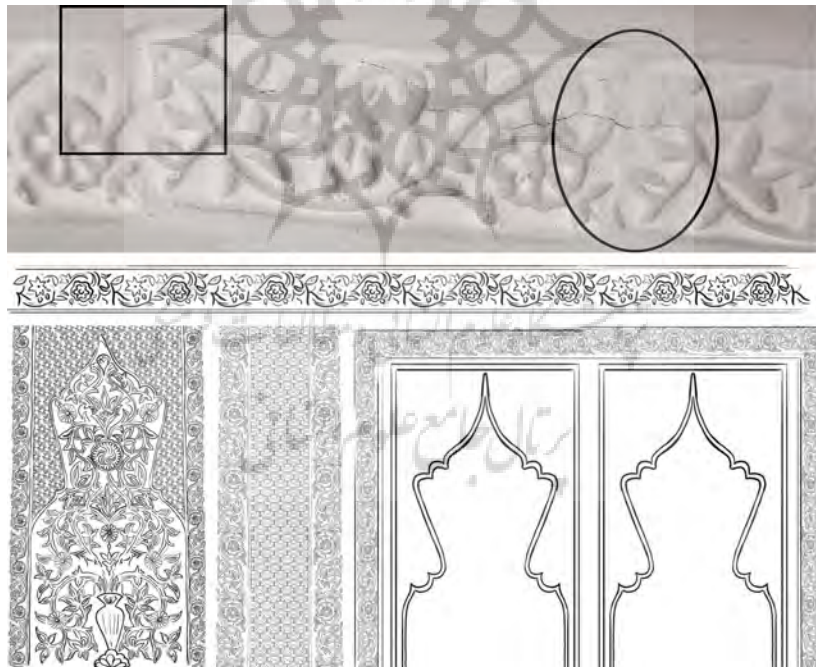
شکل ۳. نقوش آرایه‌های گچی قالبی مهری موجود در اتاق شاهنشین خانه ارم یزد

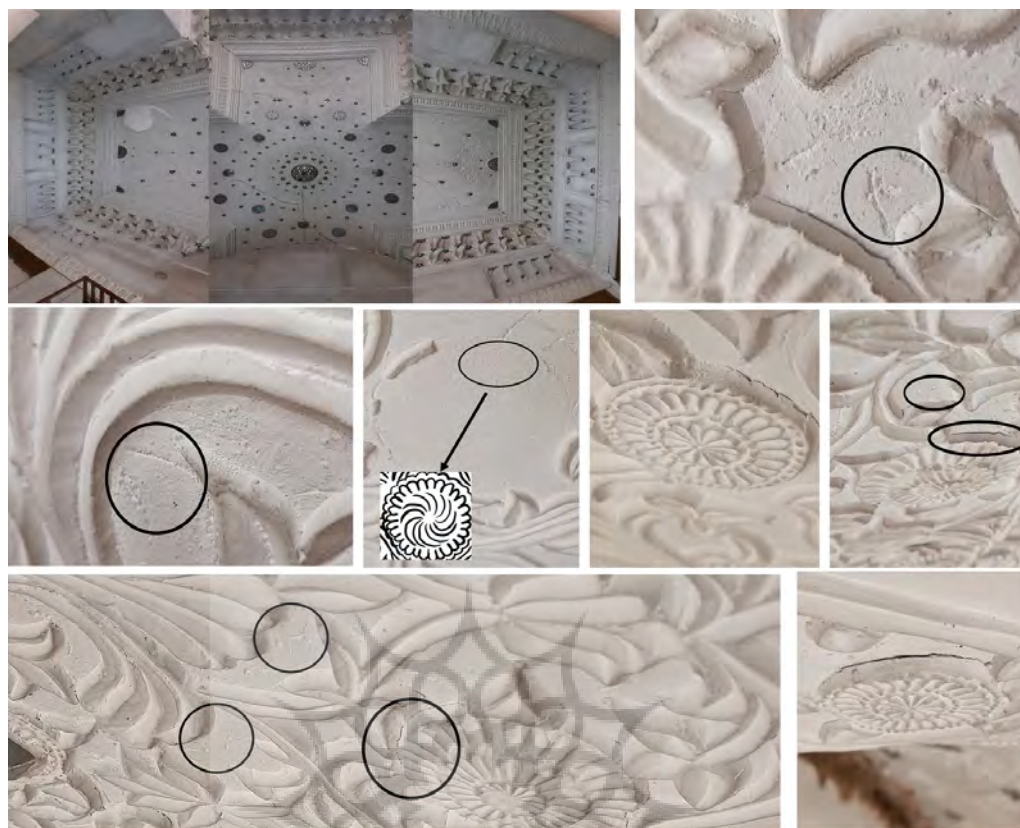
آرایه‌های گچی در سقف اتاق شاهنشین که بیشتر شامل نقوش گیاهی است و شیوه اجرا با توجه شواهد موجود در شکل ۴ به صورت گچبری است. این شواهد متناسب با رد خطوط و زخم‌های باقی‌مانده ریز در اطراف نقوش بیان می‌شود. در واقع، پس از لایه آستر کاهگلی، لایه بستر زیرین به صورت پرمایه‌تر عمل‌آوری و اجرا شده و در ادامه، لایه بستر رویی به ضخامت مورد نیاز اجرا شده است. نقوش به شیوه سنتی (گردنه‌زنی) بر

شکل ۴. آرایه های گچی موجود در سقف و همچنین مشخص سازی نوع اجرای نقوش (روش گچبری و روش قالبی)

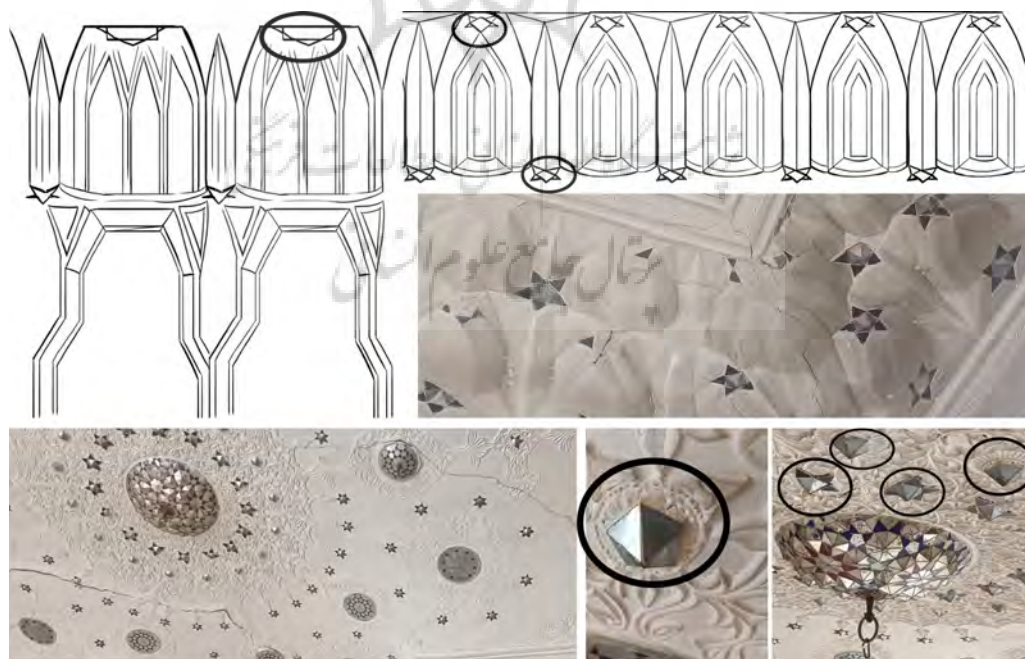
شکل ۵. آرایه های آینه ای و شیشه ای در اتاق شاهنشین خانه ارم یزد
