Consolidation, Conservation and Restoration of the Relief of North Western Gate of sad-sotun (Hundred pillar), Persepolis World Heritage Site

The present research report describes the rescue operation conservation and restoration of the relief on block No. 4 of the eastern part of the Northwest Gate of the Sad Sotun (Hundred Pillars) Palace of Persepolis complex that consists of east and west parts. During the years 1980 and 1981, only on western part of this structure, some restoration, anastylosis, reconstruction and consolidation measures were carried out by the conservation specialist office of Persepolis under the supervision of Master Hassan Rahsaz by some traditional masters. Therefore, no actions had been taken regarding the eastern part until 2017. following the monitoring and analysis of the destruction process on the motifs on this part of the gate, conservation and restoration experts decided to run a conservation and restoration workshop and carry-out rescue operations for these motifs. Undertook to act on the basis of modern methods based on new materials and trained by Iranian and Italian expert's restoration methods. This report will specifically address one of the

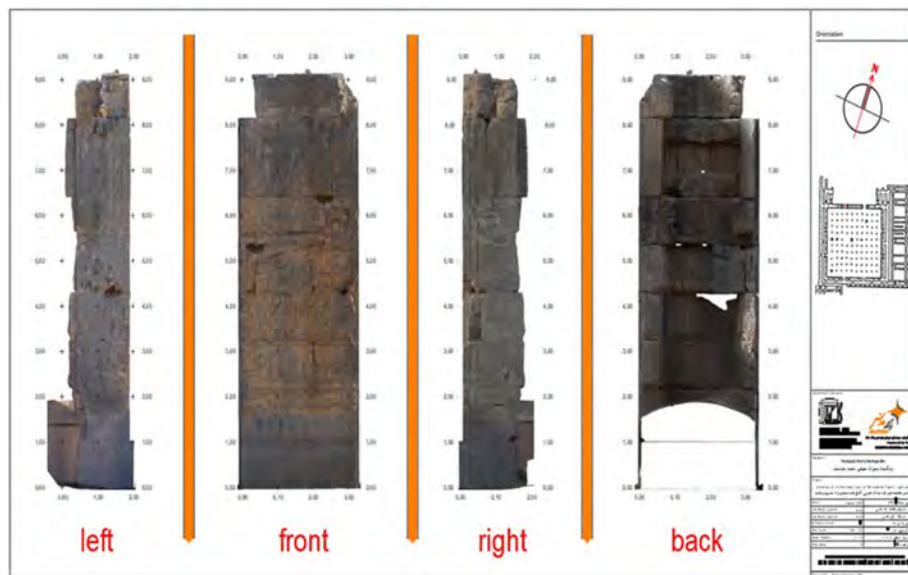
شکل ۱۰. نقشه اورتوفوتو چهار وجه جز شمال شرقی درگاه شمال غربی کاخ صد ستون، (منبع: شرکت فرانگار پیمایش)

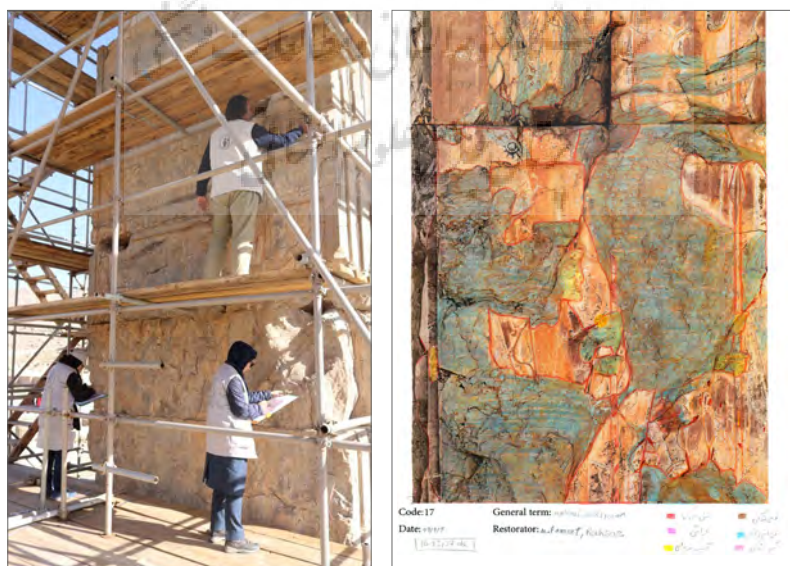
۱. فرسایش نامنظم: تخریب غیریکنواخت، زمانی رخ می‌دهد که فرسایش با سرعت یکسان از قسمتی به قسمت دیگر سنگ پیش نمی‌رود، در نتیجه سنگ به صورت نامنظم تخریب می‌گردد.

۲. جدایش: فرایند جدا شدن لایه‌های سنگ این پدیده مربوط به جدایی فیزیکی سنگ به یک یا چندین لایه نازک است.

۳. ترک: درزی شاخص، قابل مشاهده با چشم غیرمسلح، ناشی از جدایی قسمتی از قسمت دیگر

۴. تجمعات زیستی

شکل ۱۲. در حین آسیب‌نگاری و تهیه شیت آسیب
