مطالعه تخریب لرزه‌ای یک حجره خشتی در ارگ بم و ارائه طرح مرمت آن*

The Study of Seismic Destruction of an Adobe Shop in the Bam Citadel and its Restoration Plan

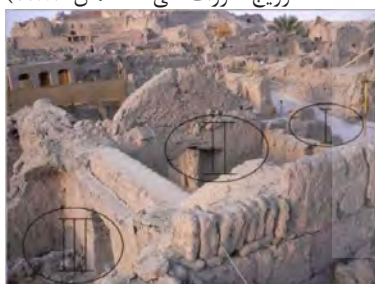
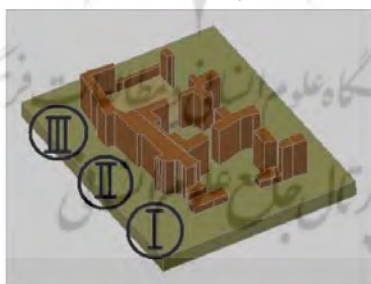
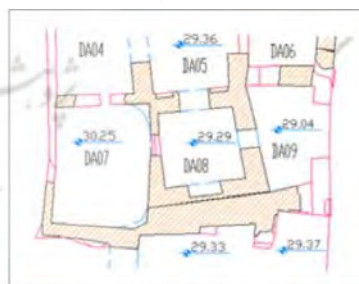
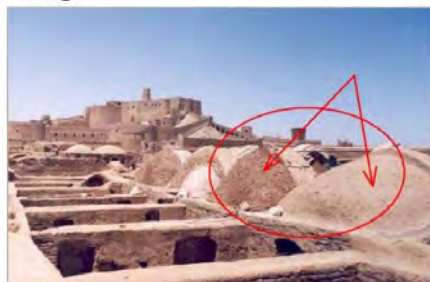
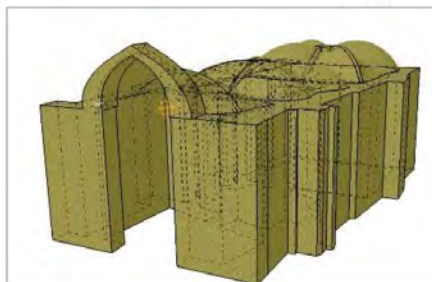
تصویر ۲. الف. پلان حجره خشتی: DA09 = ورودی، DA08 = اتاق اصلی، DA07 = انبار، ب. سه فضای حجره خشتی: I = ورودی، II = اتاق اصلی، III = انبار، ج. سه فضای حجره خشتی، د. وضعیت اولیه احتمال داده شده حجره خشتی، ه. وضعیت حجره خشتی قبل از زلزله (نگارندگان)

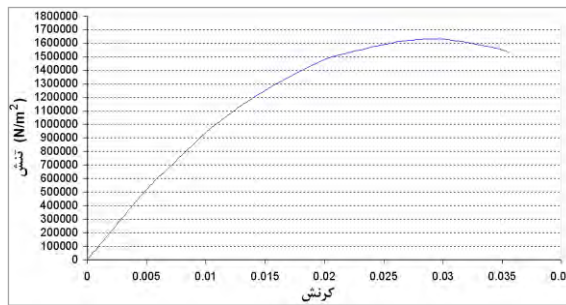
تصویر ۹. دیاگرام تنش - کرنش اصلاح شده خست‌های قدیمی در ارگ بم (نگارندگان)

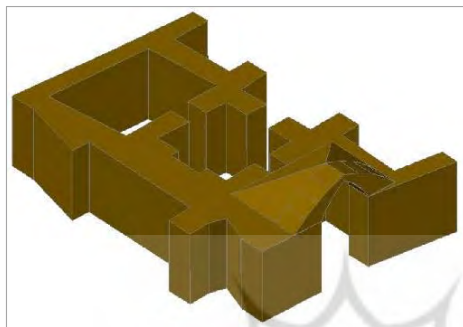
تصویر ۱۰. مدل بدون تقویت: الف. پلان ب. وضعیت سه‌بعدی (نگارندگان)

همان وضعیت سازه قبل از زلزله است. همان‌طور که پلان سازه در تصویر ۱۰ الف مشاهده می‌شود، دیوارهای سازه اکثراً دارای ضخامت و راستای یکسان و ثابتی نیستند. همین‌طور موقعیت نامتقارن بازشوها و نبود عنصری مقاوم در برابر بارهای جانبی، می‌تواند مشکل‌ساز باشد.
