بازخوانی یک تجربه - مداخلات مرمتی پشت بام خانه فیلی شیراز

هانی زارعی

Readout an Experience- Restoration Interventions of the Roof of Fili House in Shiraz

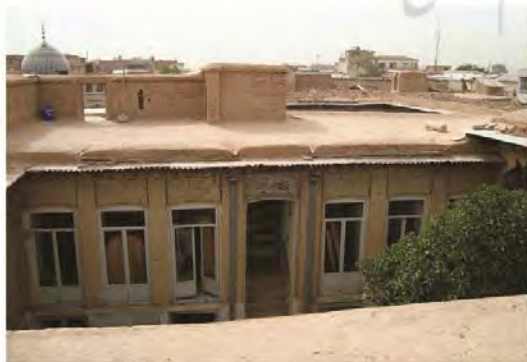
تصویر ۴: نمای غربی بیرونی - بهمن ۱۳۸۸

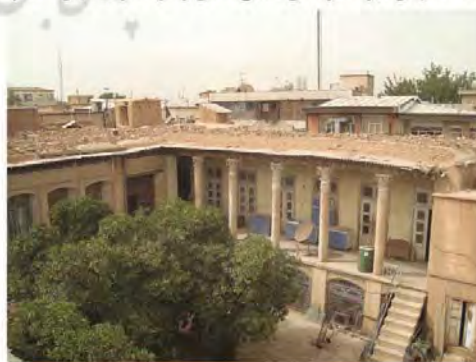
تصویر ۳: نمای شمالی اندرونی - بهمن ۱۳۸۸

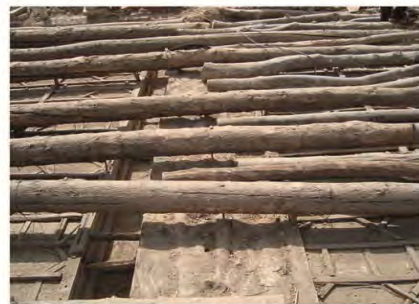
در سقف خانه، تیرهای حمال اصلی که نگهدارنده سقف کاذب هستند به تیرهای افقی روی سردیوارها با میخ متصل شده-اند که تیر زیرین به صورت یک کلاف بر روی دیوارها قرار گرفته است و نقش کاهش دهنده فشار سقف و پخش کننده فشار و انتقال به دیوارها و مقاومت در برابر نیروهای جانبی را دارد (تصویر ۵ و شکل ۳، ۴، ۲).

صویر ۵: کلاف بندی و تیرریزس پشت بام- بهمن ۱۳۸۸

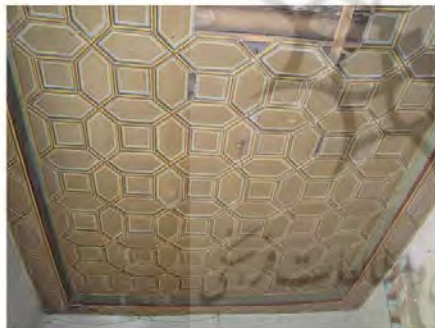
در سقف‌های تیر پوش فضاهای خالی با تخته، ترکه، حصیر و گاه مصالح بنایی ایجاد می شود (تصویر ۶، ۷، ۸ و شکل ۵)

تصویر ۷: سقف کاذب چوبی زیر تیرهای اصلی- بهمن ۱۳۸۸

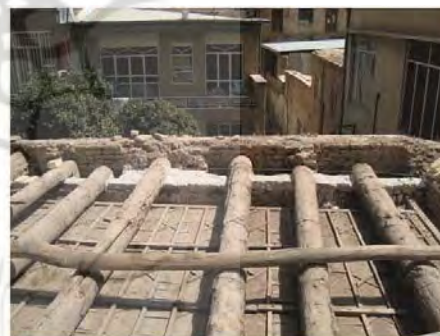
تصویر ۶: تیرهای اصلی باربر سقف و قرار گیری تیرهای فرعی بین آن ها- بهمن ۱۳۸۸

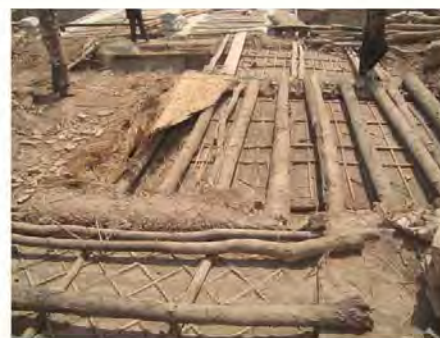
تصویر ۸: قرارگیری حصیر، نی، گل، و خاک دستی روی تیرهای اصلی- بهمن ۱۳۸۸

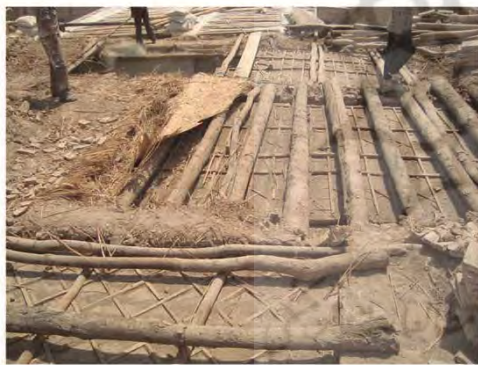
برای پوشاندن سقف اتاق‌ها، از روش انتقال متناوب بار تیرها به تیرهای اصلی استفاده می‌شود. در این حالت بار وارده بر شاه‌تیر به نصف تقلیل می‌یابد که جزرها نقش شاه تیر را دارند و تیرریزی در جهت‌های مختلف برای کاهش فشار بر جزرها انجام می‌شود (شکل ۶ و تصویر ۹).

تصویر ۹: نحوه تیرریزی پشت بام خانه فیلی به صورت متناوب- بهمن، ۱۳۸۸

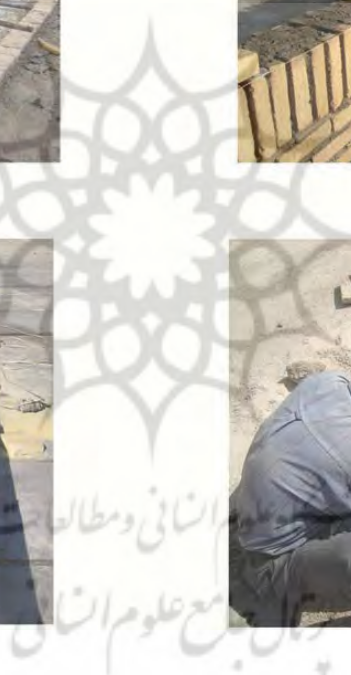
تصویر ۱۹: بالا راست- هره پشت بام قبل از خاکبرداری پشت بام

تصویر ۲۰: بالا چپ- اجرای هره پشت بام

۴- برچیدن هره قدیمی سمت حیاط، و تهیه مصالح و اجرای هره با آجر به ابعاد ۲۰*۲۰*۴/۵ سانتیمتر و ملات ماسه

سیمان مطابق طرح اولیه (تصویر ۱۹، ۲۰، ۲۱).

- ۵- برچیدن رخبام قدیمی سمت حیاط، و تهیه مصالح و اجرای مجدد با آجر به ابعاد $۲۰*۲۰*۴/۵$ سانتیمتر و ملات ماسه سیمان همراه با بند کشی با ملات سیمان سفید، پودر سنگ و رنگ (تصویر ۱۹، ۲۰، ۲۱).
