## Conservation and Restoration Measures of the Historical House of Qariha (a Building Attributed to the Mozaffarid Era in Yazd)

Bardia hajirasouliha <sup>\*1</sup>, MohammadHossein Dehghani <sup>2</sup>, Sarmad Bakhtiari <sup>3</sup>

**Keywords:** Mozaffari Houses, Adobe Architecture, Conservation and Restoration, Yazd.

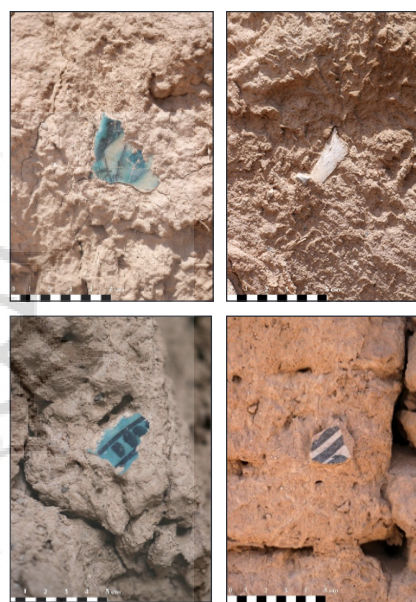
است، شواهدی از مواد فرهنگی از جمله سفال‌های لعابدار و بدون لعاب، استخوان‌های جانوری، پارچه، قطعات آجر، الیاف گیاهی، زغال، اندود و ملاط گچی/ آهکی دیده می‌شود. همان‌طور که گفته شد این مواد در خشت‌های طبقه فوقانی بنا که احتمالاً در دوره‌های دوم و سوم توسعه بنا ساخته شده بیشتر هستند. علاوه بر این، در هسته‌ی خشت‌های طاق ایوان اصلی که از لحاظ دوره‌بندی، مربوط به دوره‌ی اولیه‌ی بنا محسوب می‌شود، آثاری از سفال‌های بدون لعاب، مربوط به ظروف خانگی یافت شد (شکل ۳).

شکل ۳. سفالینه‌ها و بقایای استخوان‌های جانوری در بطن خشت‌های فرسایش یافته.

Figure 3. Pottery and animal bone remains in the core of eroded mud-brick.

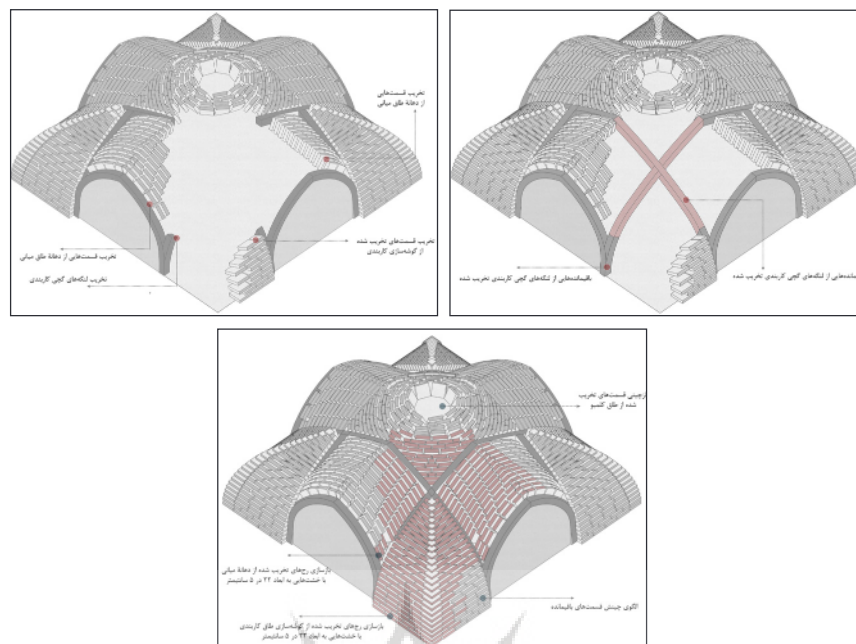
– **طاق و تویزه کاربردی:** همان‌طور که در قسمت استحکام‌بخشی و مرمت ترک‌های دیوار فضای ۱۵ توضیح داده شد، به دلیل حرکت عرضی و رانشی دیوار به سمت حیاط و همچنین نشت و نفوذ رطوبت از تراز بالایی بام، حدود یک چهارم از طاق کاربردی این فضا تخریب شده بود. پس از رفع علل آسیب و استحکام‌بخشی پی و مرمت ترک‌های داخلی و خارجی دیوار، بازسازی قسمت‌های تخریب‌شده از این طاق در دستور کار قرار گرفت. ابتدا بر اساس قوس

شکل ۱۷. نقشه‌ی مراحل مرمت و بازچینی طاق کاربندی تخریب شده در فضای ۱۵.

Figure 17. Detail drawing of restoration and reconstruction of the destroyed Karbandi vault in space 15.

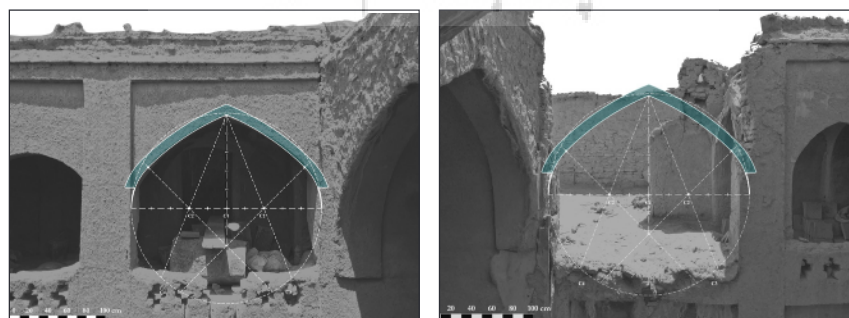
خشت‌های باقی‌مانده در پاکار تویزه‌ی تخریب‌شده در ستون‌های کناری و ارتفاع و نوع قوس این طاق‌نما در سنجش با طاق‌نماهای روبرو قابل تشخیص بود. در ابتدا نوع قوس طاق‌نمای موجود بازخوانی و بررسی شد (شکل ۲۲). این بررسی نشان داد که قوس استفاده‌شده، گونه‌ای از چفد پنج و هفت تند است که به‌دلیل محدودیت ارتفاعی در الحاقات طبقه‌ی فوقانی که نباید از ارتفاع ایوان اصلی بلندتر باشد، حدود ۳۵ سانتی‌متر از قسمت پایینی آن بریده شده است.

شکل ۲۲. بازخوانی و تطبیق قوس پنج و هفت تند از طاق‌نمای تخریب شده.  
Figure 22. Rereading and matching the five- and seven-pointed arches of the destroyed arcade.

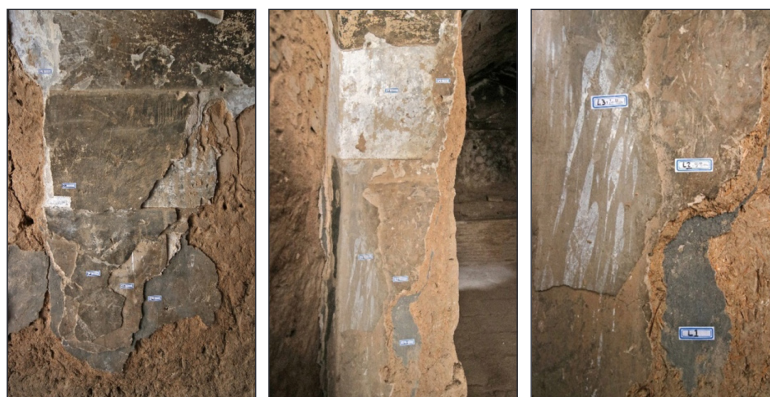
شکل ۲۷. تعدد لایه‌های ازاره‌ی گچی در دیوار غربی فضای شماره ۱۵.

Figure 27. Multiple layers of plaster plinth on the western wall of space number 15.
