## حفاظت و مرمت حوض مروید خانه صدقیانی تبریز

### Conservation and Restoration of the Marble Pool Belonged to Sadaghiyani's House in Tabriz

**Abstract:** During the rehabilitation of Sadaghiyani's house in Tabriz city (2012), conservators found the fragments of a marble pool with lots of damage such as missing parts (more than 40%), fragmentation (more than 170 parts), delamination, discoloration, cracks and encrustation. After two weeks this masterpiece of carving stone was delivered to the Department for the conservation of cultural properties in Tabriz Islamic Art University (TIAU) for restoration. The main purpose of this project was recognizing the historical-cultural values of this pool and scientific investigations to identify causes of damages and deterioration as well as finding the efficient methods and materials for restoration. After documentation of illustrated pathology the analytical process has been done included: thin section petrography, XRD and spectrophotometry and characterization of properties of this stone artifact. The next step after laboratory works was surface cleaning, consolidation and finally reconstruction of missing parts with calcium carbonate as f

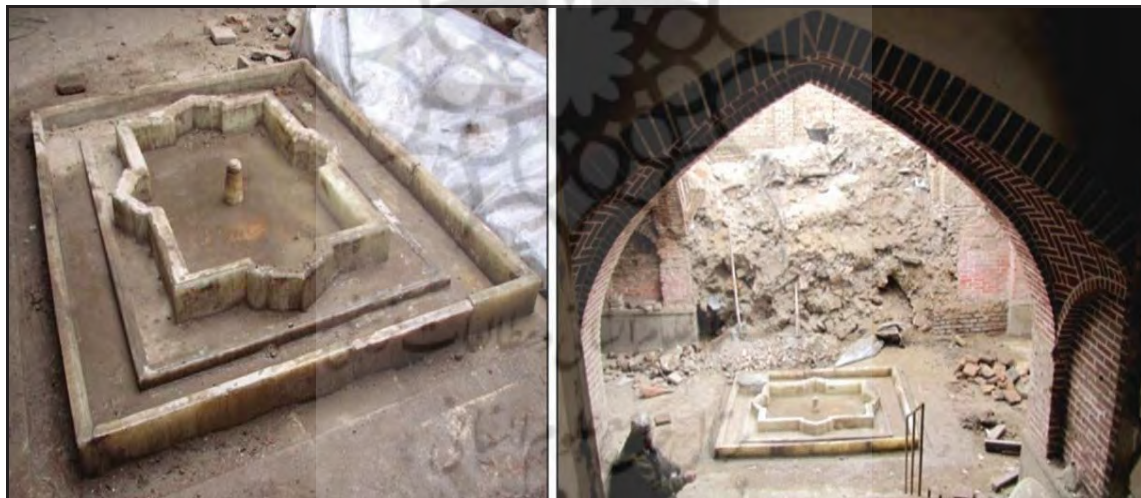
**حوض شماره ۲:** در بخش شمالی خانه صدقیانی قرار گرفته و در سال ۱۳۹۰ در طی پی‌گرددی‌های گروه مرمت ابنیه (به سرپرستی آقای سعید مهریار) از زیر آوارهای ناشی از سقف حوضخانه که در اثر اصابت راکت در زمان جنگ تحمیلی تخریب شده بود به دست آمده است (و هنوز هم در جایگاه اصلی خود قرار دارد). حوض به اندازه تقریبی ۳۲۰ سانتی‌متر در ۲۴۰ سانتی‌متر و از دو جز اصلی حوض و پاشویه تشکیل شده است. بخش حوض از مرمر یک تکه و بخش پاشویه با تعبیه حدود ۱۸ قطعه تخته‌های سنگی در لبه‌های حوض ساخته شده است. حوض مذکور در دوره‌های تاریخی دچار تغییراتی از جمله،

تغییر ارتفاع از سطح زمین (در حدود ۵۰ سانتی متر به سبب تجدید وزاییک فرش) و احتمالاً از دست رفتن سیستم آبرسانی شده است (ت. ۳).

ت. ۳. حوض شماره ۲ خانه صدقیانی بیرون آمده از زیر آوار در حوضخانه شمالی خانه، جزئیات حوض مرمری شماره ۲ (ماخذ: مهریار ۱۳۹۰).

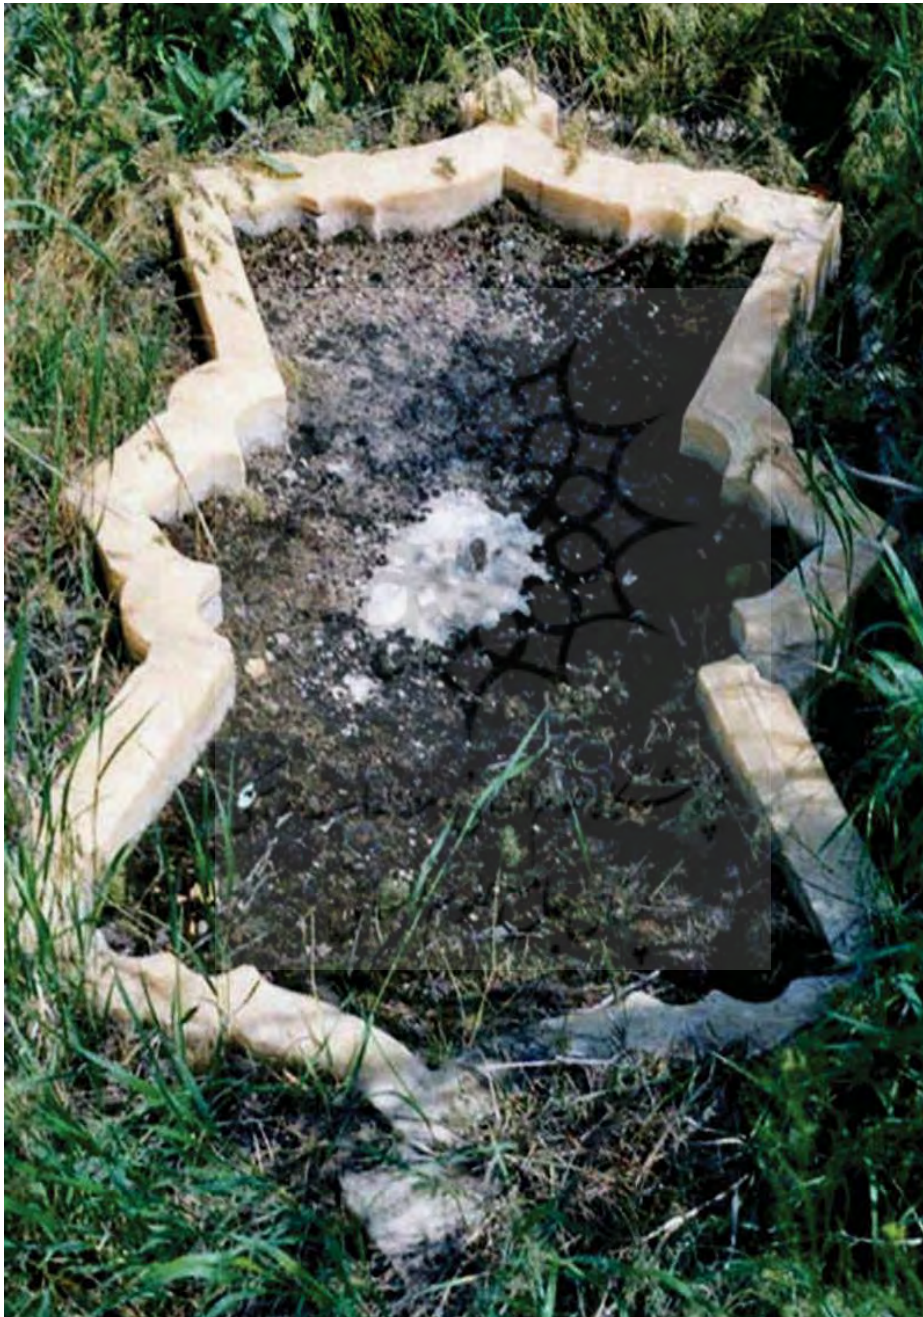
**حوض شماره ۳:** خانه صدقیانی نخستین بار در کتاب آقای کارنگ معرفی شده و پس از آن در زمان ثبت بنا تصویری از آن به صورت تقریباً سالم منتشر شده است (ت. ۴)؛ اما در طی سال‌های ۱۳۹۰-۱۳۸۴ ه. ش. که دانشگاه موفق به تملک خانه صدقیانی و خرید آن از خاندان صدقیانی می‌شود، حوض در وضعیت بسیار نامناسب و تخریب شده، در اختیار گروه مرمت آثار تاریخی دانشگاه هنر اسلامی تبریز قرار می‌گیرد (ت. ۵). حوض مرمری مذکور با طول ۲۴۶ و عرض ۱۳۲ سانتی متر به صورت قطعات جدا از هم (۱۷۰ قطعه ریز و درشت) است که با در کنار هم قرار دادن آنها حدود ۶۵٪ اثر موجود و حدود ۳۵٪ آن (بیش تر در بخش میانی) - بخش عمده فواره، بخش‌هایی از بدنه داخلی و آب‌گیرهای اطراف آن - مفقود شده است. سطح حوض تنالپته‌ای از رنگ‌های سفید تا سبز و زرد شیری را شامل می‌شود؛ اما در پشت آن به دلیل وجود رگه‌هایی از ناخالصی و رسوبات جذب شده در تخلخل‌های سطحی آن، تنالپته‌ای از رنگ‌های قرمز تیره وجود دارد. نقش اصلی حوض، بازوبندی‌ای

ت. ۴. تصویر ثبت شده حوض شماره ۳ خانه صدقیانی مربوط به سال ۱۳۸۱ (ماخذ: پرونده ثبتی خانه صدقیانی ۱۳۸۱)
