مطالعه معماری و سیر تحول تاریخی زیارتگاه غایب در کاشان

کلیدواژه‌ها: کاشان، بقعه غایب، زیارتگاه، دوره صفوی.

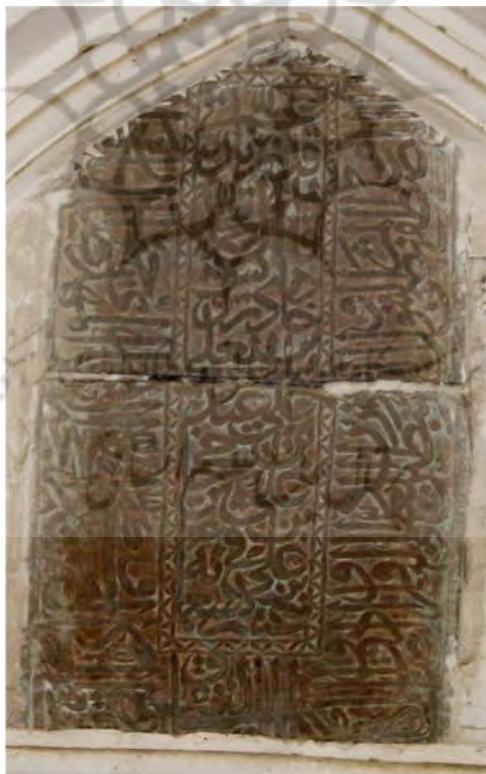
تصویر ۱: کتیبه بنا

بنا بر کتیبه‌ای که بر پیشانی دالان ورودی زیارتگاه نصب شده (تصویر ۱)، این بنا در سال ۹۲۰ ق ساخته یا بازسازی و تعمیر شده است. این کتیبه که از سنگ قهوه‌ای‌رنگی ساخته شده دو تکه بوده و دارای ابعاد تقریبی ۲۵ در ۴۵ سانتی‌متر است. گرداگرد این کتیبه صلوات کبیره (صلوات بر ۱۴ معصوم) به خط ثلث به صورت برجسته کنده‌کاری شده است. در قاب میانی آن نیز به نام زیارتگاه و واقف آن بدین ترتیب اشاره شده است: «قد عمر زیاره قائم آل محمد، درویش خادم علی بن عبدالعلی بن علی بن حاجی بن علی فی عشرين و تسعمائه».

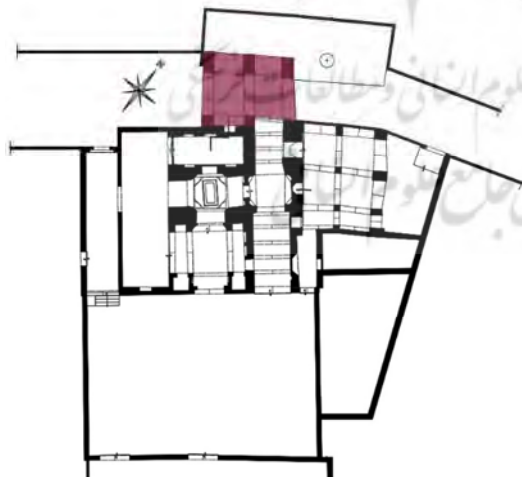
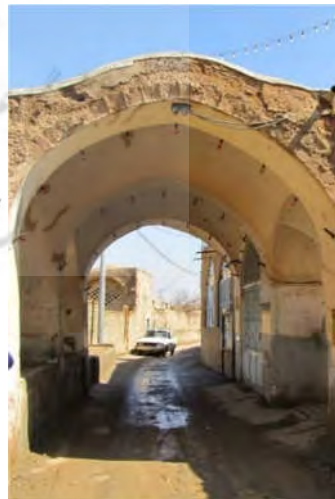
تصویر (۷): ساباط زیارتگاه

یک آب‌انبار نیز درست روبه‌روی زیارتگاه قرار دارد که احتمالاً موقوفه است و بخشی از مجموعه محسوب می‌شود. در حال حاضر این آب‌انبار آبیگری نمی‌شود و استفاده‌ای ندارد (تصویر ۱۳). آب‌انبار دیگری نیز در نزدیکی زیارتگاه قرار دارد. حوضخانه‌ای از دوران پهلوی اول نیز در جنوب غربی زیارتگاه واقع شده که اکنون وضعیت خوبی ندارد و در حال تخریب است (تصویر ۶). این حوضخانه بخشی از موقوفات زیارتگاه است (غایبی، ۱۳۹۷). درست در جنب در ورودی امامزاده، گذر مسقفی قرار دارد که شامل دو چشمه طاق است و به‌صورت طاق کلبه همراه با چفدهای تیزه‌دار ساخته شده است (تصویر ۷).

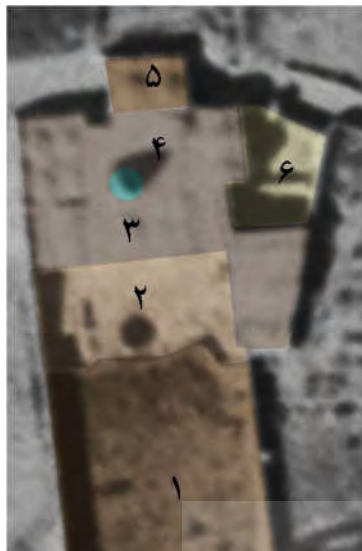
تصویر ۸: عکس هوایی سال ۱۳۴۳؛

۱. حیاط اصلی، ۲. صفه و طارمی، ۳. بقعه،
۴. گنبد رک، ۵. ساباط، ۶. حیاط

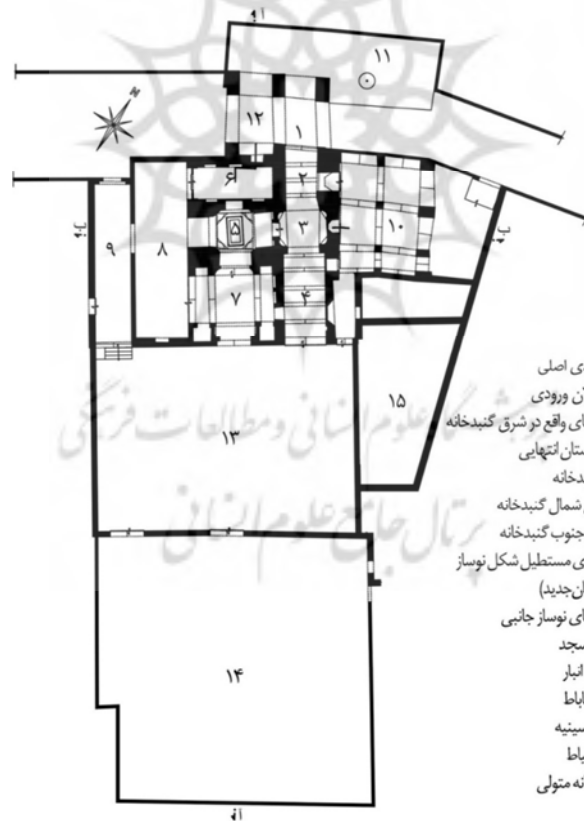
تصویر ۹: پلان مجموعه، برداشت و رولوه توسط ستاره آفابیکی و منا پورمند

بقعه با گنبد رک فیروزه‌ای‌اش کم‌وبیش از فاصله دور قابل مشاهده است. این بنا در بر گذر مسقفی قرار دارد و ورودی اصلی آن نیز در همین بخش مسقف گذر واقع شده است (تصویر ۹). این ورودی به فضای کشیده‌ی دالان‌مانندی متصل است که تا انتهای شمالی بنای قدیمی بقعه امتداد دارد (تصویر ۹ فضای شماره ۱). این فضای کشیده شامل سه بخش است که به ترتیب در پی هم قرار گرفته‌اند. بخش نخست بیش از سایر بخش‌ها

در غرب گنبدخانه و در تقارن با فضای کشیده دالان‌مانند سه‌بخشی، فضایی به صورت یک مستطیل کشیده قرار دارد که سقفش مسطح است و قدمت چندانی ندارد و باید در دهه‌های اخیر ساخته شده باشد (تصویر ۹ فضای شماره ۸). در پشت آن و در منتهی‌الیه غربی بقعه، فضای مستطیل شکل دیگری با سقف مسطح واقع شده است (تصویر ۹ فضای شماره ۹). این فضای اخیر نیز قدیمی نیست و این دو فضای با سقف مسطح با یک در به هم متصل می‌شوند. دو فضای

دیگر متصل به گنبدخانه در شمال و جنوب آن قرار دارند (تصویر ۹ فضای شماره ۶ و ۷). فضای واقع در شمال کوچک‌تر و ساده‌تر است و در حفاصل میان گنبدخانه و گذر مسقف واقع شده است (تصویر ۹ فضای شماره ۶). ورود به این فضا در حال حاضر صرفاً از بخش جدید واقع در غرب گنبدخانه میسر است. فضای دیگری در جنوب گنبدخانه قرار دارد که مفصل‌تر است (تصویر ۹ فضای شماره ۶). اتاق شمالی دارای سقف گهواره‌ای است و با گچ پوشیده شده و اتاق جنوبی بزرگ‌تر است و از گنبدخانه نیز راهی به آن وجود دارد. سقف این فضا علاوه بر طاق میانی، لنگه طاق و طاق کجاوه نیز دارد (تصویر ۹ فضای شماره ۶). حیاط زیارتگاه در جنوبی‌ترین بخش بنا قرار دارد و بین حیاط و بقعه، حسینیه جدیدی ساخته شده است. لذا حسینیه به بقعه متصل شده و از سمت جنوب نیز به حیاط راه دارد. راه ورود به حسینیه از ورودی اصلی بقعه و فضاهای متصل به آن، که همه در امتداد هم قرار گرفته‌اند، صورت می‌گیرد. حسینیه نوساز در حقیقت سوله بزرگی است که در جنوب بقعه ساخته شده است (تصویر ۹ فضای شماره ۱۳).

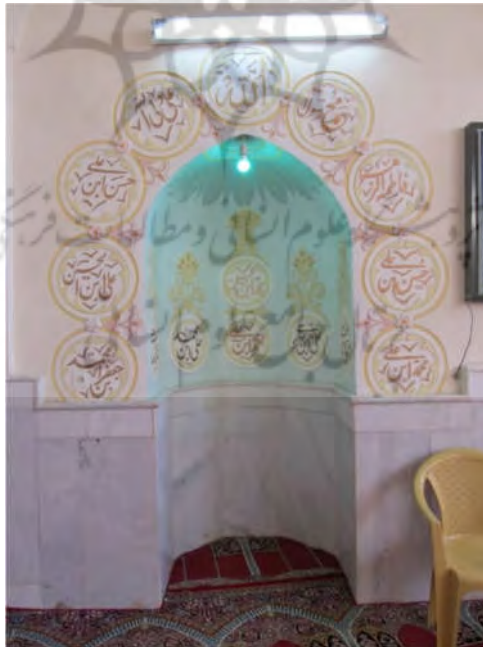
تصویر ۱۲: محراب مسجد

دارد. مسجد از شش طاق مجزا شکل گرفته است و در منتهی‌الیه شرقی مسجد، فضایی مسقف با سقف مسطح واقع شده که جدیدتر از سایر قسمت‌های مسجد بوده و باید از ساخته‌های دهه‌های اخیر باشد. این بخش همان طور که پیش‌تر اشاره شد، یک ورودی مجزا به گذر مجاور دارد. مسجد در عین حال از طریق دالان باریکی در منتهی‌الیه غربی خود به حسینیه راه دارد و قبل از ساخته شدن حسینیه، به حیاط اصلی راه می‌یافته که در آن قسمت قرار داشته است. محراب مسجد در میانه دیوار غربی مسجد که هم‌جوار با دالان ورودی بقعه است، قرار دارد (تصویر ۱۲).

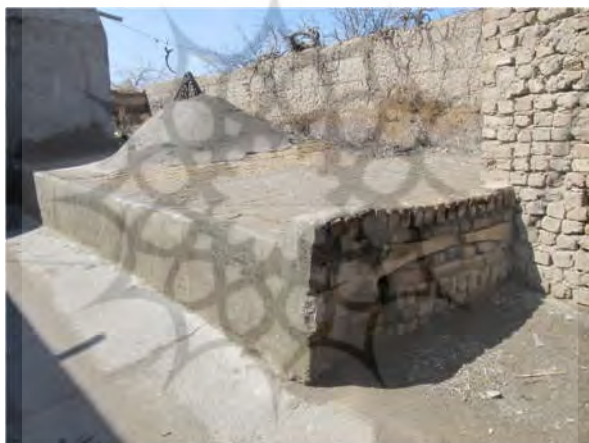
تصویر ۱۳: آب انبار

آب انبار در شمال زیارتگاه و در کنار گذر سرپوشیده متصل به آن قرار دارد. ورودی کوچک آب انبار که در جبهه شرقی آن واقع شده، مسدود است و این فضا فعلاً کارکردی ندارد (تصویر ۱۳). آب انبار کوچک است و مخزن چهارگوش آن با طاقی که در کنار معبر قرار گرفته، مسقف شده و راه پله آن هم طولانی نیست و از این رو مخزن عمق و حجم چندانی ندارد. قرارگیری این آب انبار در کنار زیارت احتمالاً به دلیل فراهم شدن امکان برخورداری زائران صورت گرفته است و با توجه به محدوده حومه‌ای و سکونت ناچیزی که در گذشته در این محل جاری بوده، احتمالاً همین آب انبار نیازها را برطرف می‌کرده است. در عین حال ترکیب بقعه و گذر سرپوشیده و آب انبار و مسجدی که بعدها گسترش یافته، یادآور این نکته است که در سیر تغییر و تحولات، این محل به مرکز این محدوده حومه‌ای تبدیل شده است.

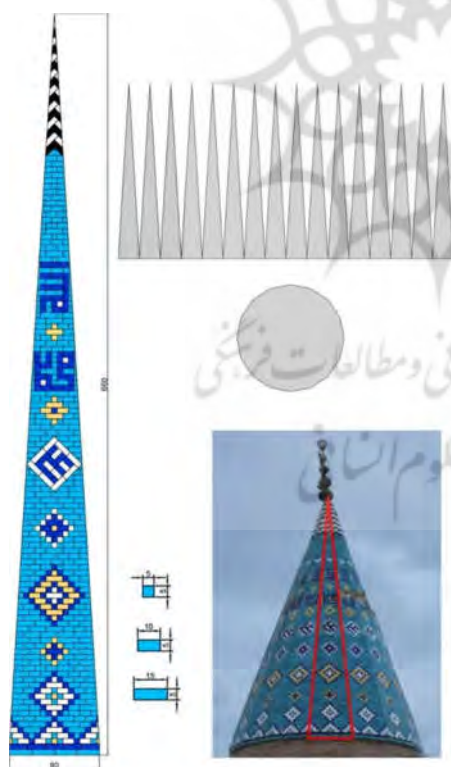
تصویر (۱۵): جزئیات تزیینات

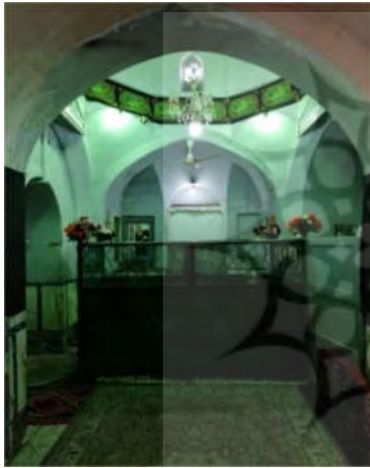
تصویر (۱۷): گنبدخانه

می‌رسد این شکل جرزهای واقع در سمت جنوب گنبدخانه در طرف شمالی نیز در گذشته تکرار می‌شده است تا کل گنبدخانه ساختاری متقارن داشته باشد. در حال حاضر در سمت شمال جرزها باریک‌ترند و در عوض اتاقی در آن قسمت وجود دارد (تصویر ۲۰) که بنا بر شکل سقف و محل قرارگیری آن، که دید به گنبد خانه را مسدود کرده است، نباید عنصری اصیل و کهن تلقی شود. گنبدخانه مربع‌شکل بر روی چهارپایه واقع شده و اطراف آن را چهارطاق با چفد تیزه‌دار فرا گرفته است. این فضای مربع‌شکل با گوشه‌سازی ساده‌ای به یک هشت‌ضلعی تبدیل شده و این دهانه هشت‌ضلعی نیز با کاربردی ساده‌ای گنبد یا طاق زیرین را شکل داده است (تصویر ۱۸). در میان این گنبدخانه، سکوی صندوقه‌ای کاشی‌کاری وجود دارد که در محجری فلزی قرار گرفته است (تصویر ۱۷).

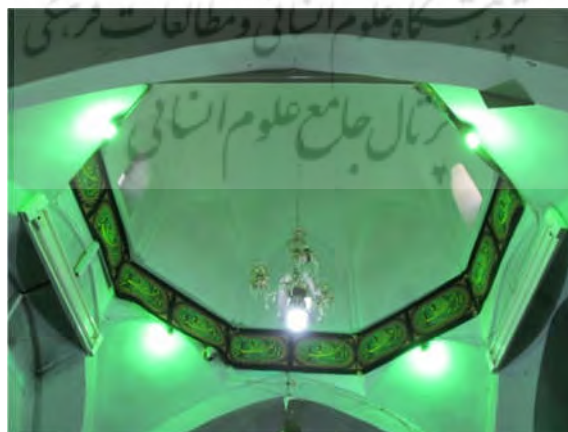
تصویر (۱۸): شیوه گوشه‌سازی در گنبدخانه بقعه به روش کاربردی و طاق‌بندی

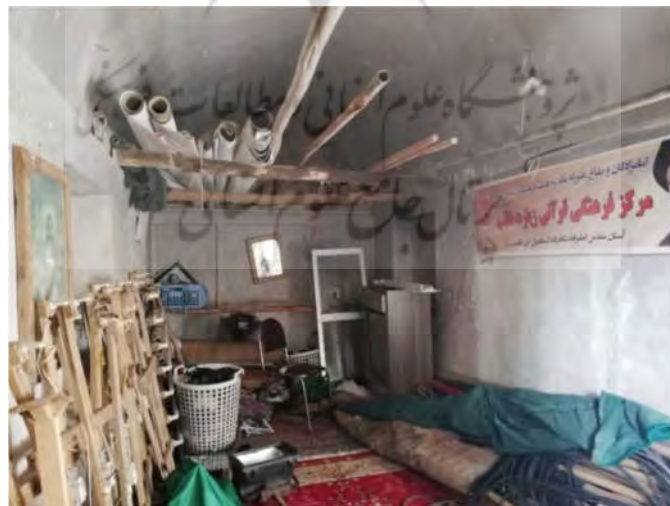
تصویر ۲۰: اتاق جانبی گنبدخانه (شمال)

در شمال و جنوب گنبدخانه دو فضای مجزا دیده می‌شود. فضای نخست، اتاقی است که در شمال گنبدخانه قرار دارد با ابعاد ۲۶۲ سانتی‌متر در ۶۳۵ سانتی‌متر. این اتاق با طاق آهنگی که چفد آن مازه دار است، مسقف شده و از داخل با گچ پوشیده شده است (تصویر ۲۲ فضای ۲). در سقف، تیرهای چوبی نیز به کار رفته است. در میان دیواری که بین این اتاق و گنبدخانه قرار گرفته است، رد یک گشودگی دیده می‌شود که می‌تواند درگاهی برای ورود به گنبدخانه باشد. اگر چنین باشد

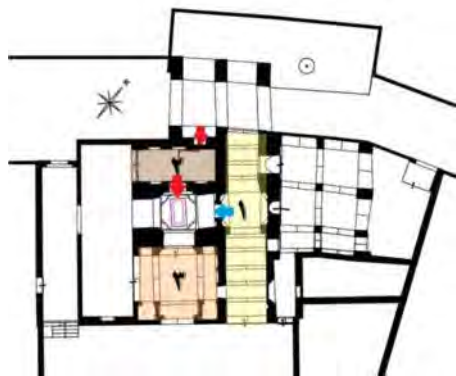
تصویر (۲۲): جایگاه اتاق‌های جانبی گنبدخانه و نحوه ورود در قدیم (در راستای گنبدخانه) و ورودی جدید (از دالان): ۱. ورودی جدید به بقعه؛ ۲. اتاق شمالی گنبدخانه؛ ۳. اتاق جنوبی گنبدخانه

فضای دیگری که بزرگ‌تر است و در جنوب گنبدخانه قرار دارد، دارای سقف کلبوست که بر روی چهارطاق تیزه‌دار شکل گرفته است (تصویر ۲۲ فضای ۳). به جز دیوار میان این فضا و گنبدخانه که درگاهی عمیق ناشی از اندازه بزرگ جرزهای نگهدارنده گنبد دارد، سه طاق کجاوه در سه طرف دیگر طاق میانی این فضا قرار گرفته است و لذا فضا شکلی مرکب دارد شامل یک صحن میانی و سه فضای نواری شکل زیر طاق‌های کجاوه که میان دو لنگه طاق ساخته شده‌اند. ساخت این طاق‌های کجاوه احتمالاً در جهت هماهنگی کردن معماری این بخش با جرزهای قطور گنبدخانه اصلی صورت گرفته است. بر این اساس، این فضا باید متأخر باشد و بعدها به گنبدخانه اصلی افزوده شده باشد. این موضوعی است که بررسی ساختار و شکل فضا نیز آن را آشکار می‌کند زیرا به خصوص در بخش جنوبی جرزها بسیار ظریف و باریک‌اند. در کف این فضا قبرهای دوره متأخر قرار گرفته است. این اتاق نیز از آجر و خشت ساخته شده و نمای داخلی آن تماماً با گچ پوشیده شده است و ازاره ندارد.

پیش از این روشن شد که اتاق واقع در شمال گنبدخانه و نحوه ترکیب آن با گنبدخانه فاقد اصالت است و از طریق تراشیدن پایه‌ها شکل گرفته است (تصویر ۲۲ فضای ۲). شکل اولیه گنبدخانه احتمالاً همانند یک بنای سرجه‌پیمایی در میان اراضی زراعی و شاید باغ‌ها قرار داشته است. نمونه قدمگاه علی (تصویر ۲۸) نیز نشان می‌دهد که مطابق شرح مندرج بر روی یک قطعه کاشی، سید فخرالدین حسن طبری، امام علی و امام مهدی (ع) را در رؤیای خود درون باغی واقع در بیرون شهر ملاقات کرده است.^۸ شاید از همین روست که گنبدخانه قدمگاه امام علی توسعه چندان پیدا نکرده است.^۹ همین وضعیت را می‌توان برای گنبدخانه زیارت غایب یا زیارت قائم

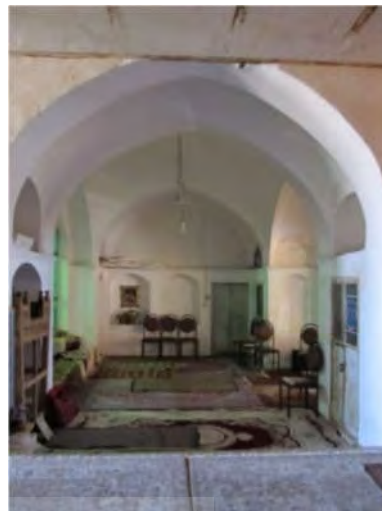
تصویر (۲۱): اتاق جانبی گنبدخانه (جنوب)

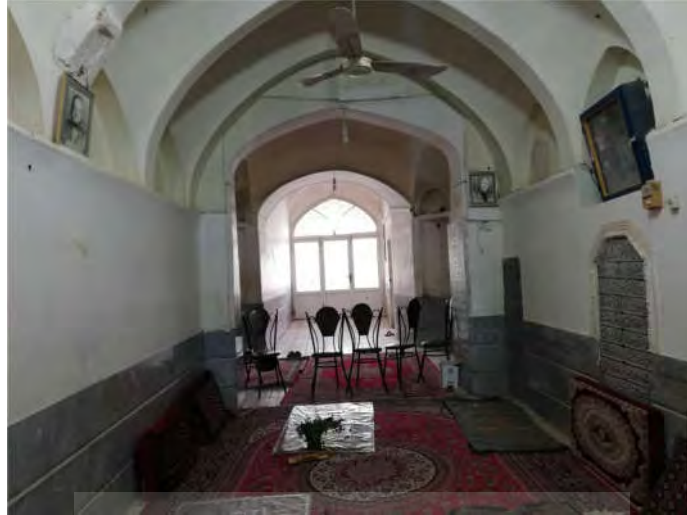
تصویر ۲۴: راهروی ورودی زیارتگاه

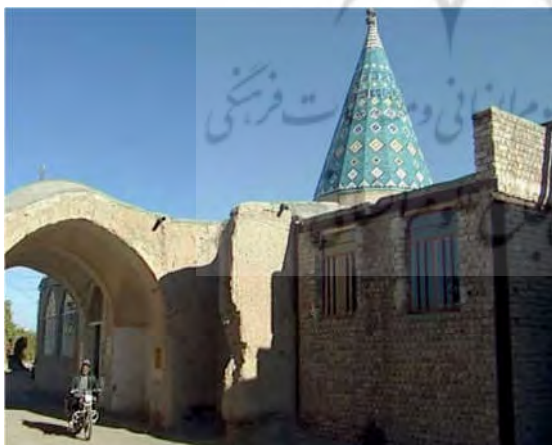
تصویر ۳۴: تصویری از نمای امامزاده و باقی‌مانده‌های دیواره‌های دهانه دیگری از ساباط

نکته دیگری که وجود دارد، توجه به عکسی از گذر سرپوشیده است که ردی از دیوار جانبی یک پایه طاق را نشان می‌دهد. لذا اگرچه در عکس هوایی سال ۱۳۴۳ گذر سرپوشیده صرفاً از ۲ طاق تشکیل شده، این احتمال وجود دارد که پیش از این، گذر یادشده ۳ چشمه طاق داشته است. احتمالاً علت تخریب این دهانه از سقف گذر باید به تخریب راستای سه‌بخشی واقع در
