دستورالعمل‌های حفاظت از میراث معماری در مواجهه با سوانح آتش‌سوزی؛ با تکیه بر رهنمودها و تجارب جهانی*

مریم زینال پور اصل^۱، محمدحسن طالبیان^{۲*}، محمدامینی^۳

Guidelines for the Conservation of Architectural Heritage in the Face of Fire Disasters; Based on International Instructions and Experiences*

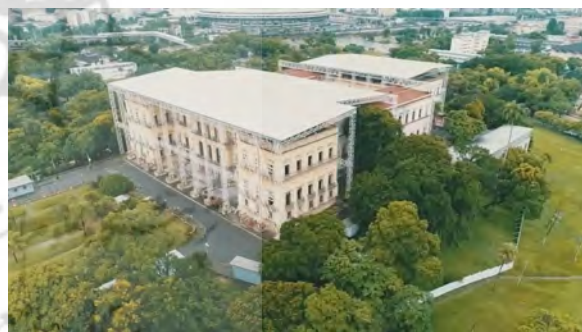
تصویر ۴- سقف موقت فلزی اجرا شده بر روی کل ساختمان موزه ملی برزیل. مأخذ: (URL5, 2020)

بر روی کل ساختمان برپا شد و پروژه با نظام‌مندی بیشتری پیشرفت (تصویر ۴) (URL6, 2018).

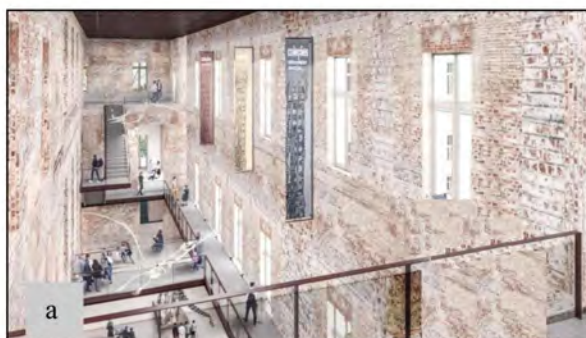
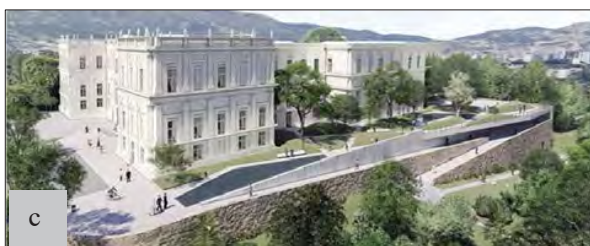
تصویر ۵- طرح بازسازی موزه ملی برزیل، a: نمایی از طراحی فضای داخلی موزه، b: مقطع عرضی، c: طراحی دسترسی‌های ساختمان موزه به باغ کوآنتا. مأخذ: (URL11, 2021)

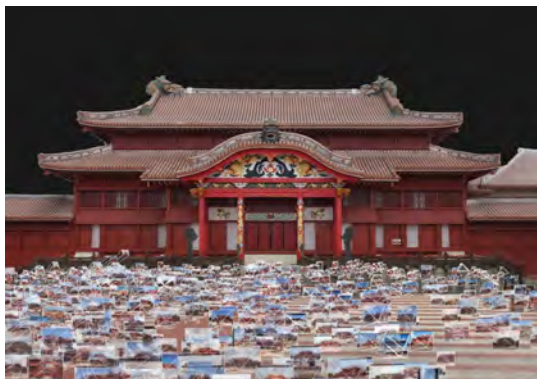
تصویر ۹- تعیین موقعیت تصاویر ارسال شده برای بازسازی. دیجیتالی قصر شوروی جو. مأخذ: (URL19).

بعد از آتش‌سوزی، محققین یک سایت اینترنتی برای جمع‌آوری تصاویر قصر شوری‌جو از مردم در سراسر جهان راه‌اندازی کردند تا با استفاده از آنها قصر را برای نسل‌های آینده بازسازی کنند. این پروژه که «قصر شوری‌جوی ما» عنوان گرفت، همچنین هدف جمع‌آوری تصاویر لحظات پر از زندگی در قصر شوری‌جو را دنبال می‌کرد تا از این طریق مردم بعدها بتوانند از این خاطرات لذت ببرند. در پاسخ به این فراخوان، مردم عکس‌های خود را به همراه خاطره‌ها و پیام‌های خود ارسال کردند و از این طریق ۸۰,۰۰۰ تصویر از ۳,۰۰۰ نفر جمع‌آوری شد (تصویر ۹). ۲۱۲۸ تصویر با یکدیگر تطبیق داده شده و برای بازسازی عمارت اصلی مجموعه مورد استفاده قرار گرفتند. مدل بازسازی‌شده نهایی در ۲۳ دسامبر ۲۰۱۹ م. به دست آمد. تصاویر اخذشده توسط افراد متفاوت و از زاویه‌های مختلف باعث بازایی سازه سه‌بعدی اثر شد، به گونه‌ای که انگار واقعاً خطرات آنها نیز به هم پیوست (URL19, 2019).

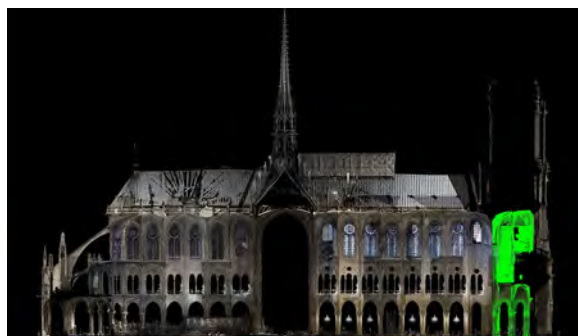
تصویر ۸- ابرنقطه سه‌بعدی کلیسای نتردام در سال ۲۰۱۳. مأخذ: (Tallon, 2013)

آندرو تالون^{۱۳} استاد دانشکده واسار و متخصص معماری گوتیک، از لیزراسکن برای اسکن کردن کلیسای نتردام در سال ۲۰۱۳ استفاده کرده و یک نسخه دیجیتالی دقیق از این کلیسای گوتیک تولید کرد که قابل استفاده برای بازسازی قسمت‌های از دست‌رفته کلیسا در اثر آتش‌سوزی است. وی از این روش برای فهمیدن خط فکری سازندگان و نحوه ساخت برخی از کلیساهای قرون وسطا در اروپا استفاده کرد و یک نقشه فضایی از کلیسای نتردام با استفاده از بلبیون‌ها نقطه اندازه‌گیری شده توسط لیزر، تولید کرد (URL16, 2019) (تصویر ۸).

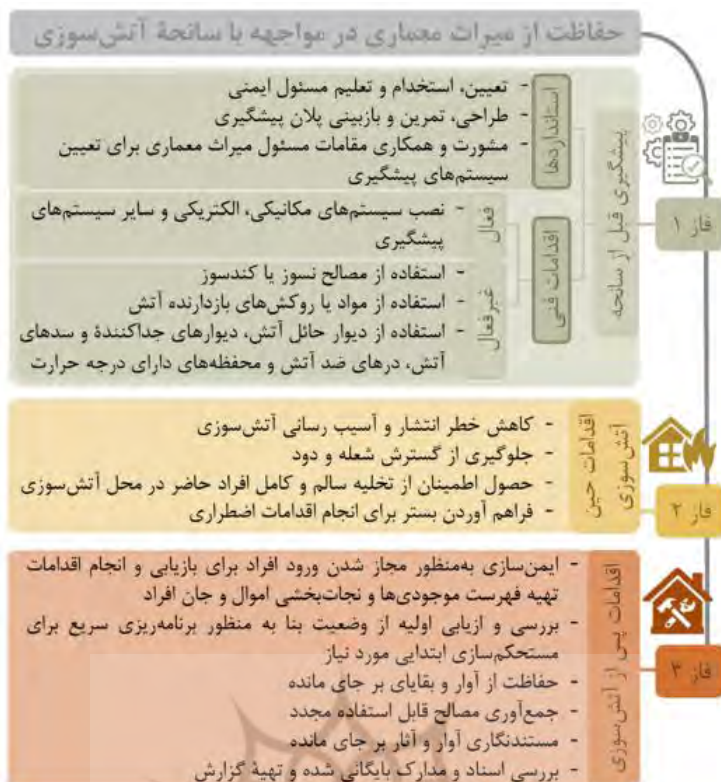
تصویر ۱۰- دیاگرام جمع‌بندی حفاظت از میراث معماری در مواجهه با سانحه آتش‌سوزی.

با بررسی پژوهش‌های پیشین در زمینه حفاظت میراث فرهنگی نامنفول در مواجهه با آتش‌سوزی، تجارب بین‌المللی، اسناد، کدها و دستورالعمل‌های موجود در سطح بین‌الملل، ارائه دو دسته دستورالعمل برای مواجهه با آتش‌سوزی الزامی است (جدول ۱۰). دستورالعمل‌های عمومی و دستورالعمل‌های مختص به هر اثر، دستورالعمل‌های عمومی به‌صورت کلی به تمهیدات، پیش‌نیازها و اقداماتی می‌پردازد که به‌صورت مشترک در تمامی میراث معماری قابل تعمیر و اجرا باشند. دسته دوم شامل دستورالعمل‌های خصوصی است که با توجه به کیفیت و
