بازیابی و مستندسازی تحولات کالبد و کارکرد بنای شیخ لطف‌الله بر اساس اسناد توصیفی و تصویری و مطالعات تاریخ شفاهی

بیان مسئله: شیخ لطف‌الله بنایی شاخص مربوط به دوران صفویه است. مداخلات گوناگون انجام شده در بنا در دوره‌های مختلف، کالبد گذشته آن را در برخی از بخش‌ها تغییر داده است. با وجود ارزش بسیار بنای شیخ لطف‌الله، تاکنون مستندسازی از تحولات و مداخلات انجام شده در آن، صورت نگرفته است. آشکارشدن بسیاری از وجوه پنهان و یافت‌نشده بنای شیخ لطف‌الله می‌تواند راهکاری جهت شناسایی مداخلات نادرست گذشته در این بنا شود. از سوی دیگر، می‌تواند راه را جهت نگهداری این بنا برای آیندگان هموار سازد.

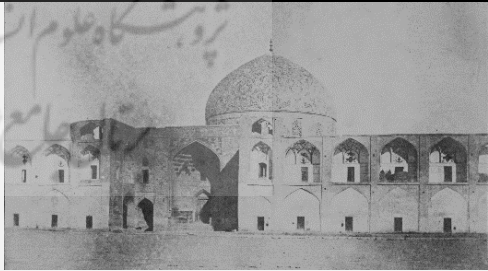
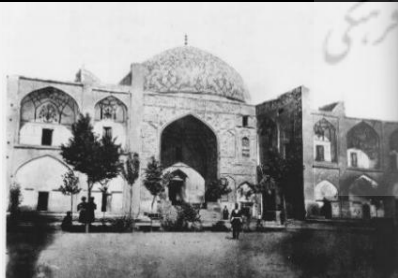
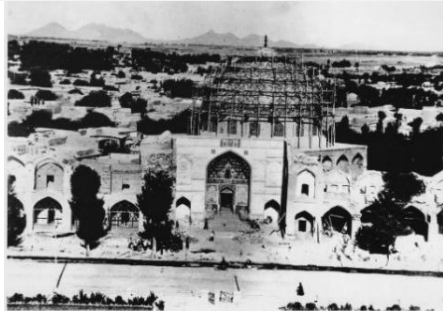
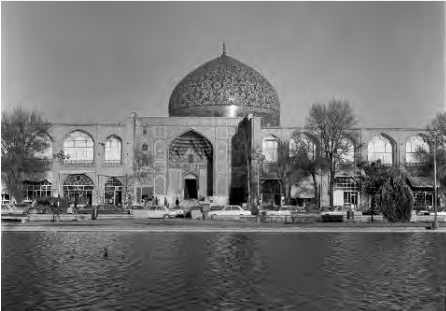
اولین عکس ثبت شده از نما در سال ۱۲۳۱ توسط لویجی پشه^۶ عکاس ایتالیایی گرفته شده است (جدول ۲، تصویر الف). در این عکس طبقه سوم نمایان است که دارای آسیب‌هایی است. سال‌ها بعد در عکس‌های موجود در حدود سال ۱۲۳۹ سقف طبقه سوم به طور کامل تخریب شده و تنها دیواره‌های آن تا مدتی طولانی برجا مانده بود (جدول ۲، تصویر ب). امروزه از طبقه سوم چیزی برجا نمانده است (جدول ۲، تصویر د). در زمان تخریب گستره در حجره‌های شرق میدان (۱۳۱۳-۱۳۱۴)، اتاق‌های شمالی و جنوبی در جدول ۲. طبقات بنای شیخ لطف‌الله برپایه عکس‌های تاریخی. مأخذ: نگارندگان.

الف. عکاس: لویجی پشه. مأخذ: آلبوم‌خانه کاخ گلستان.		ب. عکاس: ناشناس، مأخذ: آلبوم‌خانه کاخ گلستان.
۱۳۱۳-۱۳۱۴

ج. عکاس: ناشناس، مأخذ: ایزمئو.		د. عکاس: ناشناس، مأخذ: مرکز اسناد میراث فرهنگی.

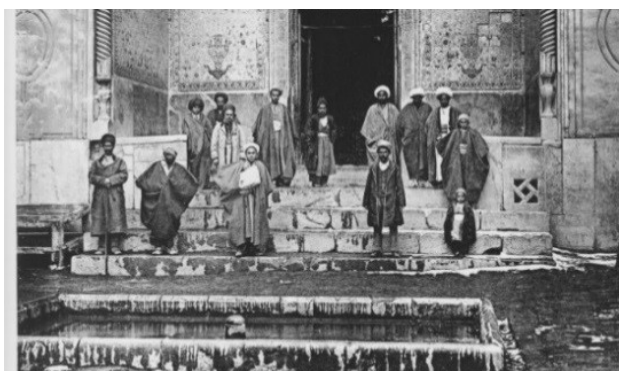
تصویر ۲. حوض تخریب شده مقابل بنای شیخ لطف‌الله، ۱۲۸۰، عکاس فردریش زاره مأخذ: Sarré, 1901.

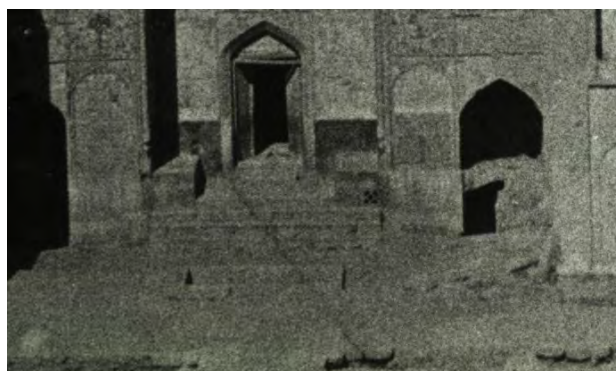
تصویر ۱. حوض تخریب شده مقابل بنای شیخ لطف‌الله، ۱۲۳۹، عکاس ناشناس مأخذ: آرشیو نگارندگان.
