منزلگاههای راه‌شاهی

(منزلگاه گچکران)

سید علی‌اصغر میرفتاح

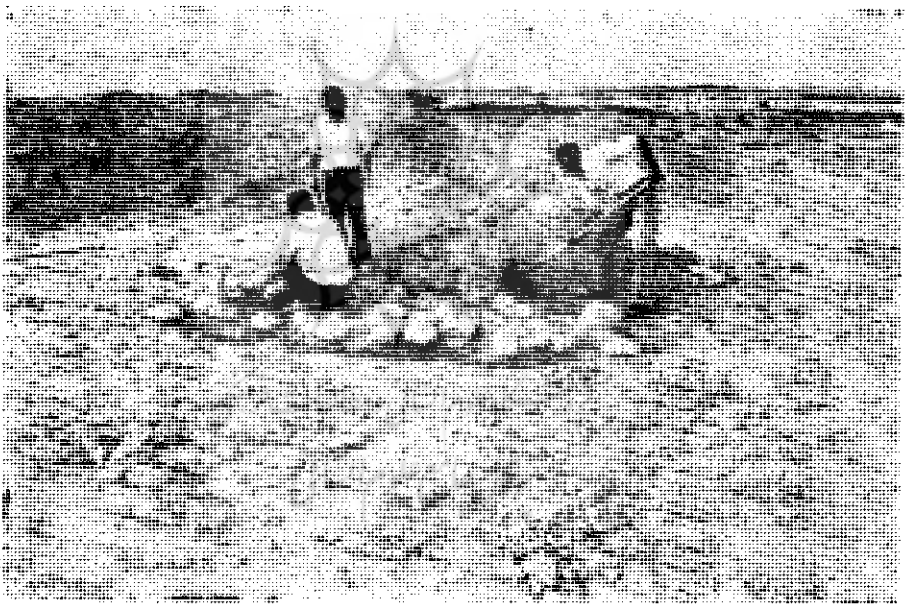
عکس شماره ۶ - پاکار دیوار شمالی در حین پیگردی

جهت روشن شدن این محوطه باستانی عملیات پیگردی در جاهائیکه قلوه سنگهای پاکار این بنای هخامنشی تا اندازه‌ای مشخص شده بود انجام یافت . (محوطه پیگردی بطول ۴۲۵ متر و عرض ۱۸۵ متر بود) در ابتدا در شمال این محوطه عملیات خاکبرداری صورت گرفت که پاکار قسمتی از یک دیوار مشخص گردید (عکس‌های شماره ۶ و ۷)

سنگهای پاکار این دیوار تقریباً بیک اندازه انتخاب شده بود و آنرا بوسیله ملات گل‌کارگذارده بودند . این پاکار به سمت غرب محوطه باستانی کشیده شد که در نتیجه دوجیمه این منزلگاه بقطر تقریبی ۲ متر مشخص گردید . (عکس شماره ۸)

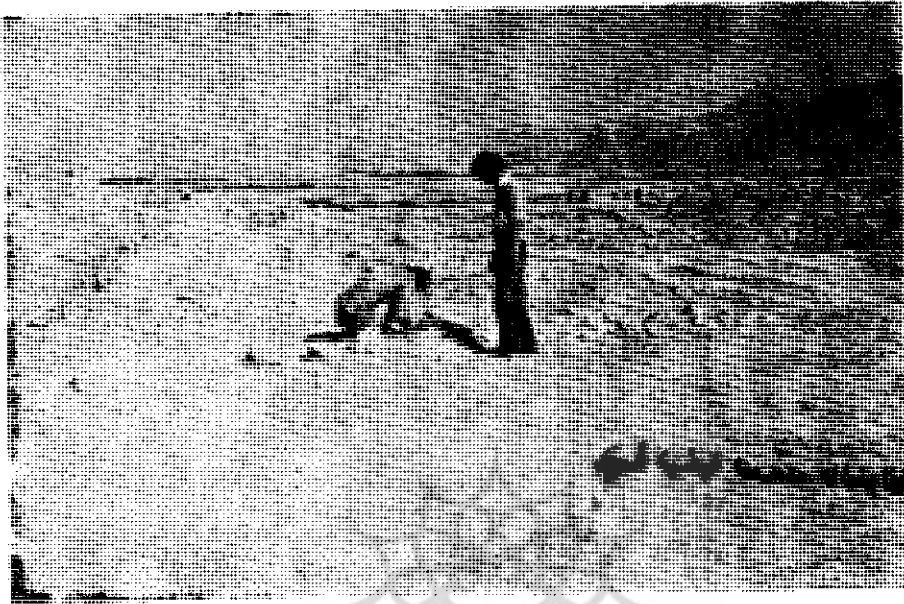
عکس شماره ۷ - قسمت اصلی دیوار شمالی به‌عاز خاکبرداری

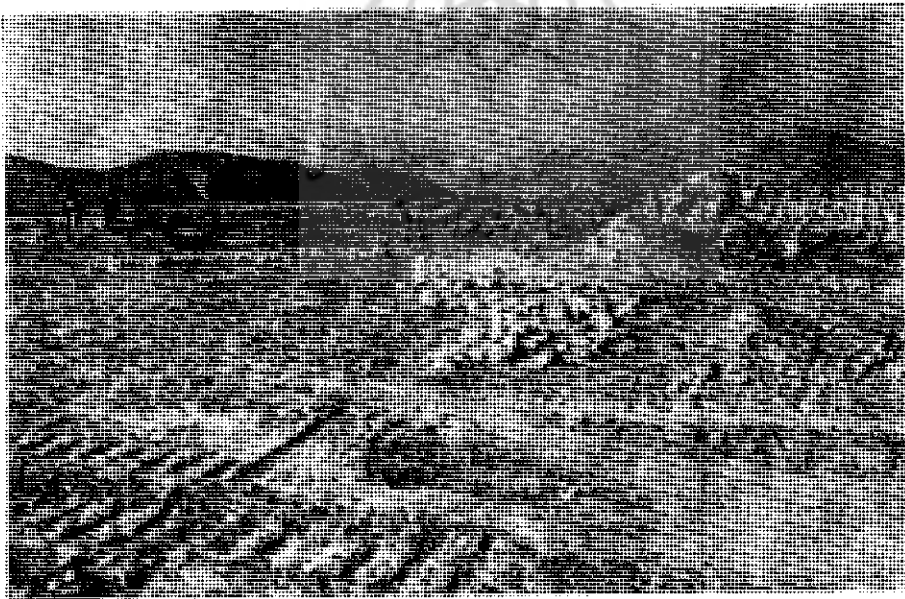
عکس شماره ۸ - پاکار دیوارهای شمالی و غربی منزلگاه گچگران

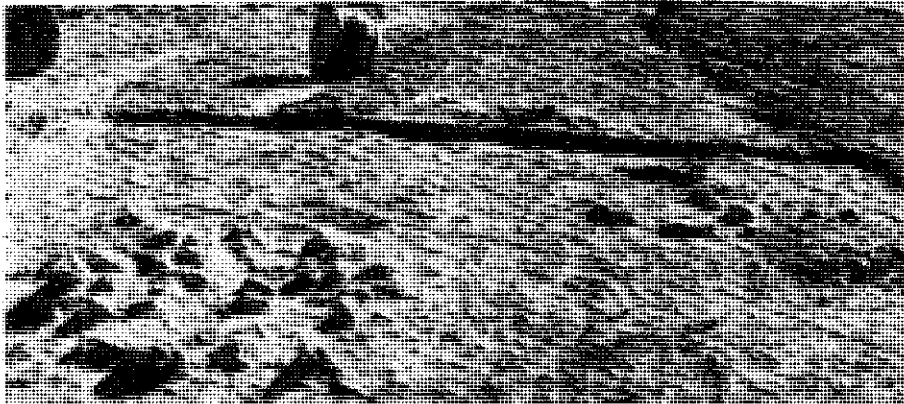
عکس شماره ۱۱- پاکاردو پایه ستون منزلگاه گچگران- در بالای عکس دوپایه ستون مذکور دیده میشود که به نزدیکی محل اصلی انتقال یافته است .

درحین خاکبرداری در محوطه بین دیوارهای شمالی و غربی و شرقی به محل اصلی پایه ستونهای سنگی برخورد نمود که این قسمت در جنبه جنوبی محوطه خاکبرداری شده قرار داشت. پس از آنکه مسلم گردید که دو محل پیدا شده محل استقرار دو پایه ستون است پایه ستونهای مذکور به جای اولیه انتقال و استوار گشت. (عکسهای ۱۱-۱۲)

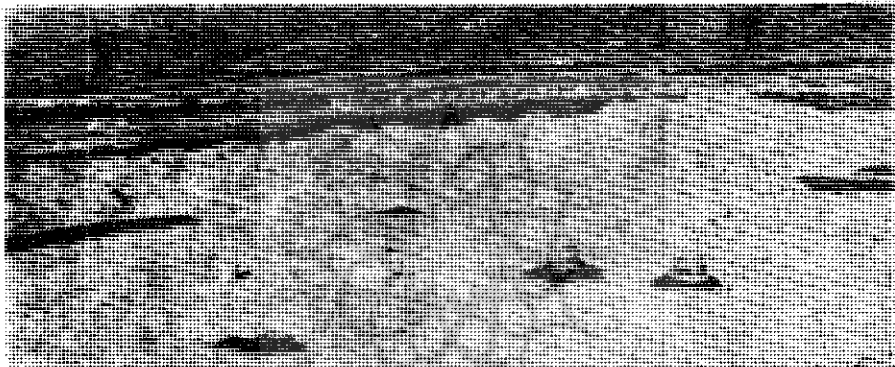
عکس شماره ۱۲- استقرار پایه ستونها در محل اصلی وانمود پاکار آنها با گاهگل جهت حفاظت بیشتر
