تأثیر عوامل زمین‌شناسی در تغییر مسیر رودخانه‌ی هیرمند و نقش تاریخی آن در جابجایی سکونتگاه‌ها در سیستان

دکتر غلامرضا لشکری‌پور
دانشیار زمین‌شناسی دانشگاه سیستان و بلوچستان

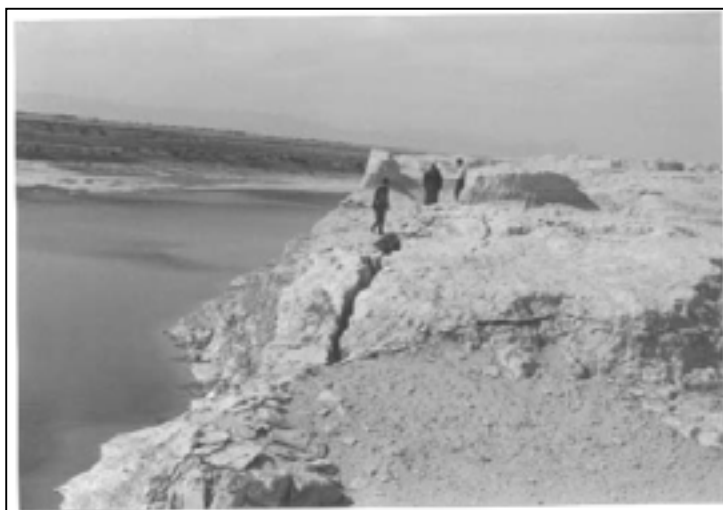
(الف)

تصویر ۱: فرسایش‌پذیری در لایه‌های سطحی دشت سیستان
 الف: فرسایش لایه‌ی ماسه‌ای ریزدانه در زیر لایه‌های سطحی رسی - سیلنتی
 ب: ترک خوردن لایه‌های سطحی روی لایه‌ی ماسه‌ای ریزدانه

عوامل گوناگونی در تغییر مسیرهای رودخانه‌ی هیرمند دخالت داشته‌اند. تأثیر فرسایش در تغییر مسیرهای هیرمند به توالی رسوبات منطقه بستگی دارد. زیرا در زیر لایه‌های سطحی سیلتی-رسی منطقه لایه‌ها و عدسی‌های ماسه‌ای ریزدانه وجود دارد که فاقد چسبندگی بوده و با سیلاب‌های مختلف، مقداری از ماسه‌ها ریزش کرده و سبب می‌شود تا قسمت‌های فوقانی فرو بریزد که این عمل باعث سهولت فرسایش و پیشروی هیرمند در مسیرهای جدید می‌گردد (شکل ۱). علاوه بر این زهکش آب داخل لایه‌ی ماسه‌ای باعث روان‌شدن آن گردیده که این عمل هم فرسایش را تسهیل می‌کند. پدیده‌ی واگرایی در خاک‌های دشت سیستان احتمالاً از دیگر عوامل زمین‌شناسی است که می‌تواند در فرسایش خاک‌های منطقه و جابجایی رودخانه‌ی هیرمند نقش داشته باشد. با توجه به ریزدانه بودن خاک‌های منطقه و میزان کم بارندگی شرایط برای ایجاد خاک‌های واگرا^۳ فراهم می‌باشد. خاک‌های واگرا خاک‌های ریزدانه‌ی رسی هستند

که با جریان آب از درون و یا تماس با آب به شدت شسته می‌شوند و به سهولت فرسایش می‌یابند (لشکری پور و همکاران، ۱۳۸۰: ۴۶۶). فرسایش‌های عمیق شیاری در حاشیه‌ی برخی رودخانه‌ها و کانال‌ها مؤید این موضوع می‌باشد.

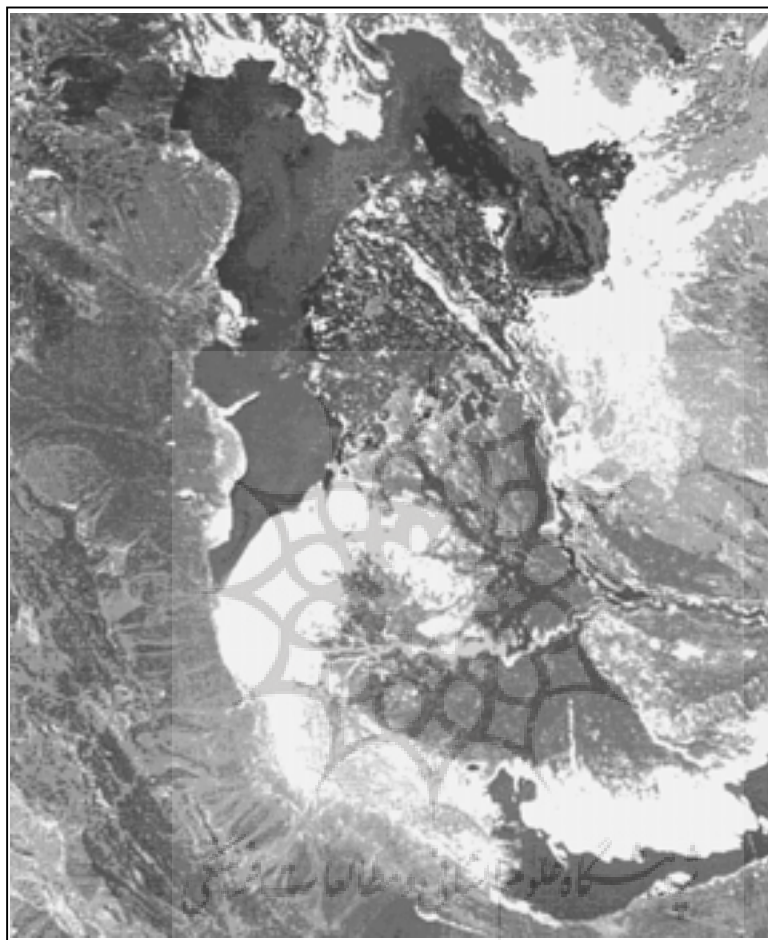
تصویر ۳: تصویر ماهواره‌ای از منطقه‌ی سیستان که در آن مسیرهای قدیمی و فعلی رودخانه‌ی هیرمند مشخص می‌باشد (تاریخ عکس برداری ۲۶ فروردین ۱۳۷۷)

خواهد نمود و یا اینکه دوباره به گود زره تغییر مسیر خواهد داد؟ اینها رازهایی است که در آینده مشخص خواهد شد. در هر صورت هر گونه تغییر مسیر هیرمند ممکن است به خشک شدن هامون‌ها انجامیده و قاعدتاً باعث تغییرات اکوسیستمی مهمی در منطقه گردد. این تغییرات ممکن است باعث از بین رفتن کلیه آثار حیاتی شده و می‌تواند نابودی سیستان را در پی داشته باشد. در شکل ۳ تصویر ماهواره‌ای منطقه‌ی سیستان که در آن تغییر مسیرهای رودخانه‌ی هیرمند مشخص می‌باشد نشان داده شده است.
