## ■ حفاظت پیش‌گیرانه: مخزن موزه ملک

### ■ چکیده

فصلنامه گنجینه اسناد: سال بیستم، دفتر سوم، (پائیز ۱۳۸۹)، ۱۴۶-۱۱۸

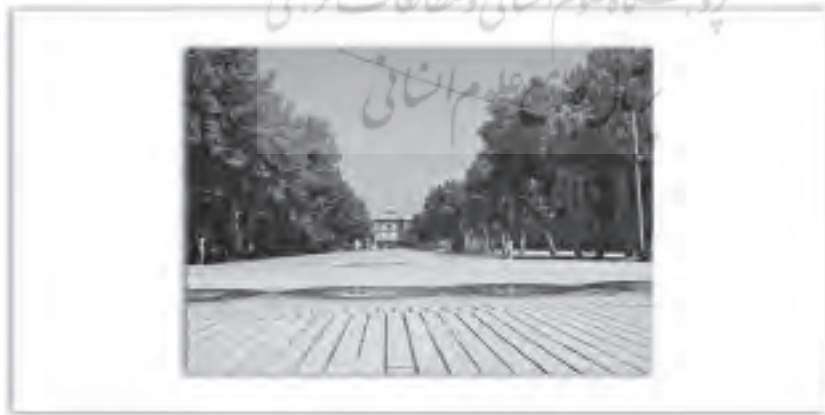
### تصویر شماره ۱

پلان محوطه باغ ملی و محل قرارگیری کتابخانه و موزه ملی ملک

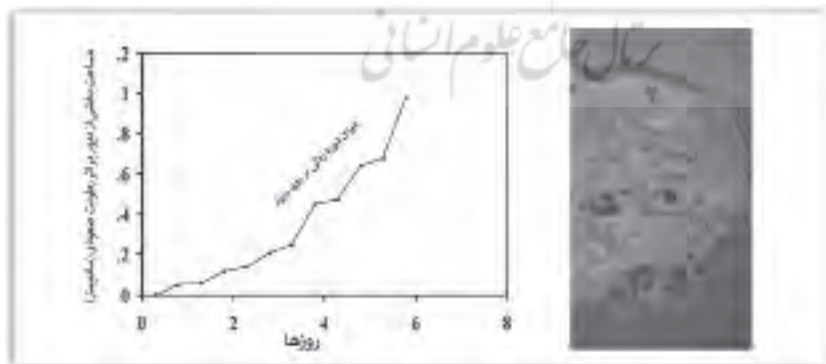
### تصویر شماره ۶

رطوبت صعودی در این بخش از دیوار مخزن، به تبلور نمک‌های موجود در مواد و مصالح، بر روی دیوار می‌انجامد و با گذشت روزها، میزان شوره‌زدن نمک‌ها بر روی دیوار مخزن افزایش می‌یابد.

نمودار بررسی شوره‌زدگی نمک‌ها بر روی دیوار با گذشت روزها، در اثر مرطوب شدن دیوارهای مجاور فضای سبز گنجینه موزه اسلامی (رطوبت صعودی). جزئیات از رطوبت صعودی: میزان شوره‌زدگی و تبلور ترکیبات نمک بر روی دیوار مخزن، در تصویر مشاهده می‌گردد. (بر طبق قانون لوله‌های موئین) در دیوار مجاور با فضای بیرون (فضای سبز موزه گنجینه اسلامی)

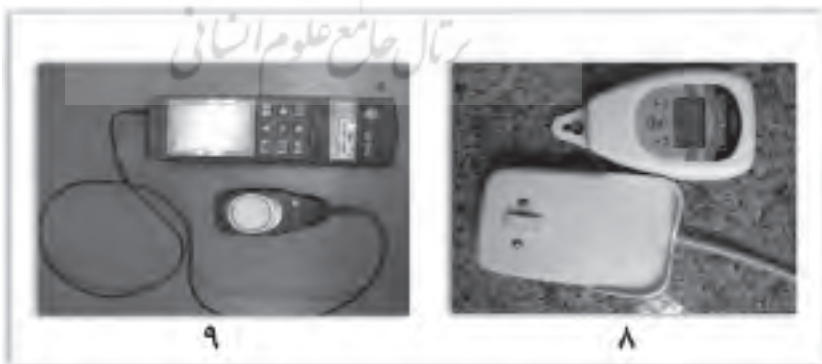
### تصویر شماره ۸

دستگاه دیتالاگر رقمی قابل نصب  
بر روی رایانه (مدل تایلندی)  
مورد استفاده در تحقیق حاضر

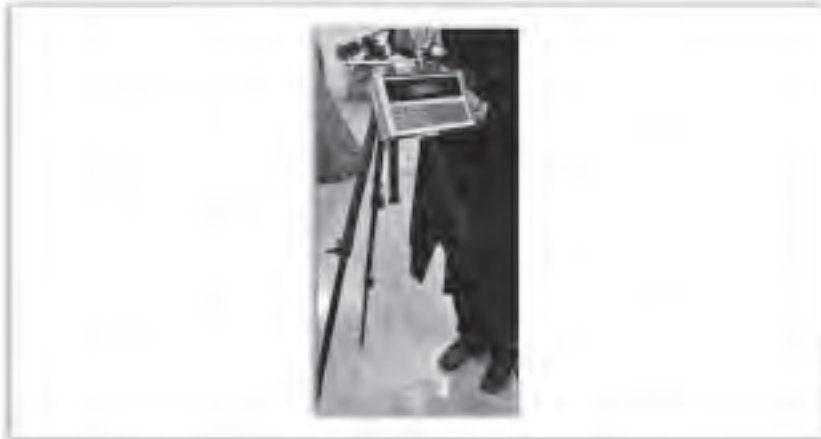
### تصویر شماره ۱۰

دستگاه اندازه گیری محدوده گازهای محیطی مورد استفاده در پژوهش حاضر (دارای حسگرهای جداگانه آشکارساز برای هر نوع آلاینده)

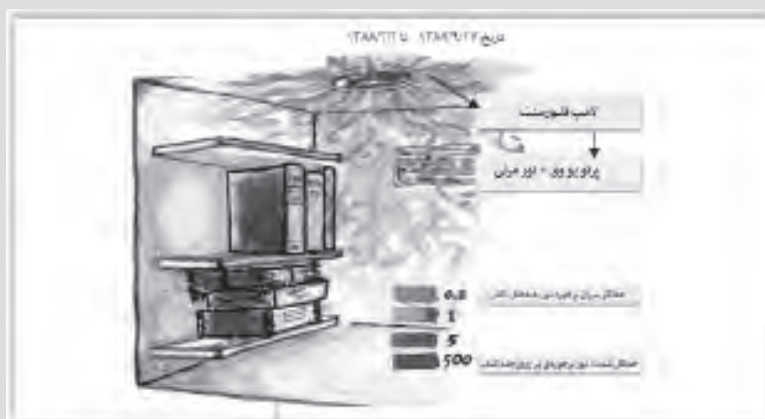
تأثیر مخرب میزان شدت نور در محوطه مخزن برای آثاری که بدون هیچگونه حفاظی در اتاق مخزن قرار گرفته اند.

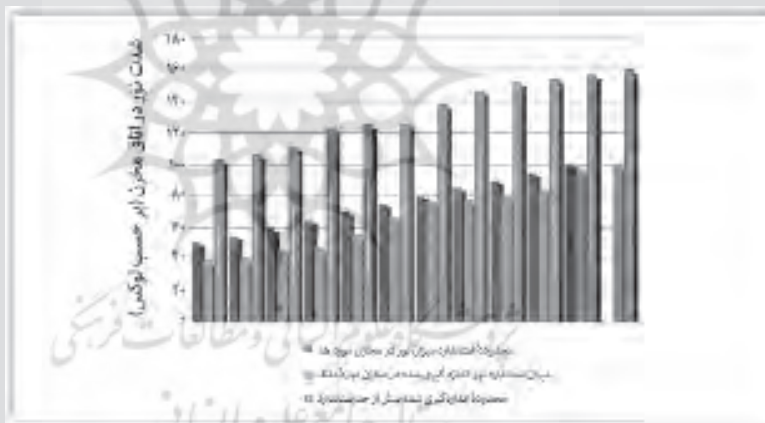
### تصویر شماره ۱۱

شیت پایش نور در مخزن موزه ملک

پایش نور انجام گرفته، مشخص کرد که حداکثر میزان نور در مخزن ۱۵۹ لوکس می‌باشد که از طریق کاهش تعداد منابع نور در مخزن و قرارگیری کلیه آثار در سامانه‌های انبارش استاندارد بسته، قابل پیشگیری است و در ضمن می‌باید کلیه لامپ‌های فلورسنت، به فیلترهای جاذب پرتو فرابنفش تجهیز گردند. پرتو یو وی موجود در منابع روشنایی (لامپ فلورسنت) به رنگ پدیدگی، تغییر رنگ و شکنندگی و ضعیف شدن آثار کاغذی می‌انجامد. تابش پرتوهای فرو سرخ موجود در لامپ‌های فلورسنت، تأثیر حرارتی دارد و به دلیل خشک کردن آثار کاغذی، باعث فرو ریختن آن‌ها می‌شوند. (ناردی، دم، ۱۳۷۹)

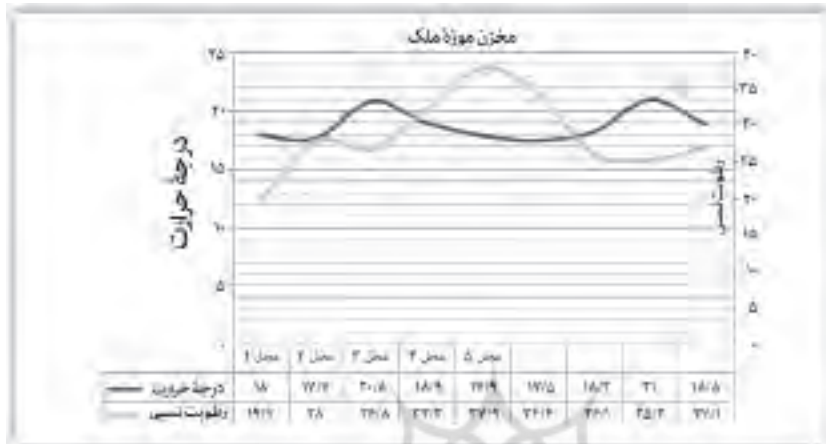
### تصویر شماره ۱۲

نمودار میانگین محدوده رطوبت نسبی و درجه حرارت به مدت ۸۰ شبانه روز در مخزن موزه ملک

برای درک بهتر نتایج حاصل از پایش رطوبت نسبی و درجه حرارت، نتایج آماری در جدول شماره ۱ آورده شده است؛ همان‌طور که از نتایج آماری مشاهده می‌گردد، حداقل درجه حرارت در مخزن موزه ملک، مربوط به ساعاتی است که موزه تعطیل می‌باشد و دستگاه هواساز خاموش شده است، همچنین حداکثر میزان درجه حرارت در مخزن موزه ملک، مربوط به ساعاتی است که کارکنان موزه در مخزن فعالیت می‌کنند و برای راحتی کار، درجه دستگاه هواساز را افزایش داده‌اند. رطوبت نسبی در محیط نیز، با افزایش درجه حرارت در مخزن، کاهش و با کاهش درجه حرارت در محیط، افزایش یافته است.

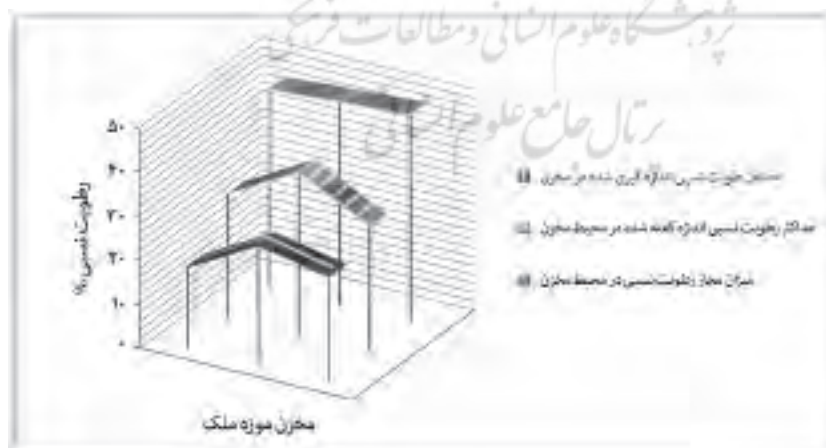
### تصویر شماره ۱۳

مقایسه میزان حداقل رطوبت نسبی و حداکثر رطوبت نسبی اندازه گرفته شده با میزان مجاز (استاندارد) رطوبت نسبی در محیط مخزن موزه (میزان نوسان رطوبت نسبی در مدت ۳۰ شبانه روز در محیط مخزن به حدود  $\pm 13$  نیز رسیده است، این در حالی است که، در صورتی نوسان رطوبت نسبی در محیط مخزن قابل قبول است که با تغییرات فصلی همراه باشد، آن هم بایستی به میزان جزئی باشد و به تدریج صورت گرفته باشد، چرا که نوسان ناگهانی در آثار به ویژه آثار آلی، موجب تنش و فشار در آثار آلی می‌گردد؛ در ضمن محدوده قابل قبول نوسان رطوبت نسبی در محیط مخزن با تغییرات فصلی،  $\pm 10$  می‌باشد.

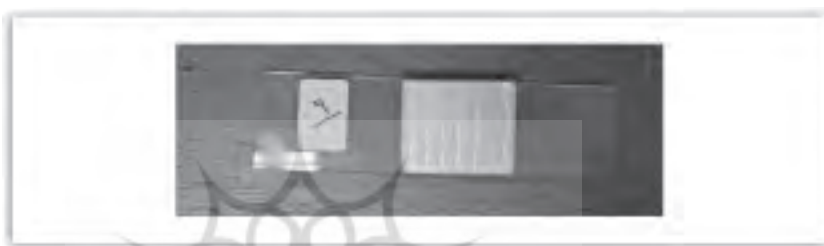
### تصویر شماره ۱۶

نحوه نمونه برداری از آلاینده جامد توسط چسب دو طرفه

۲. علت انتخاب چسب دو طرفه این است که چسب گرد و غبار و ذرات جامد را به خود جذب می‌کند به عبارتی دیگر، ذرات جامد معلق در هوا را گیر می‌اندازد.

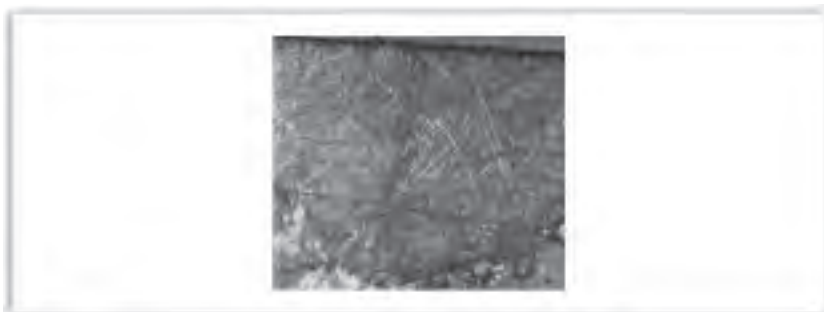
### تصویر شماره ۲۰

تیرگی رنگ در سندی که بدون هیچگونه حفاظی در مخزن نگهداری می شود. در این تصویر، می توان آشکارا تشکیل لایه تیره رنگ را بر روی سطح کاغذ در معرض هوا و تفاوت آن را با قسمت های کاغذ دید. (بزرگنمایی ۲۵x)

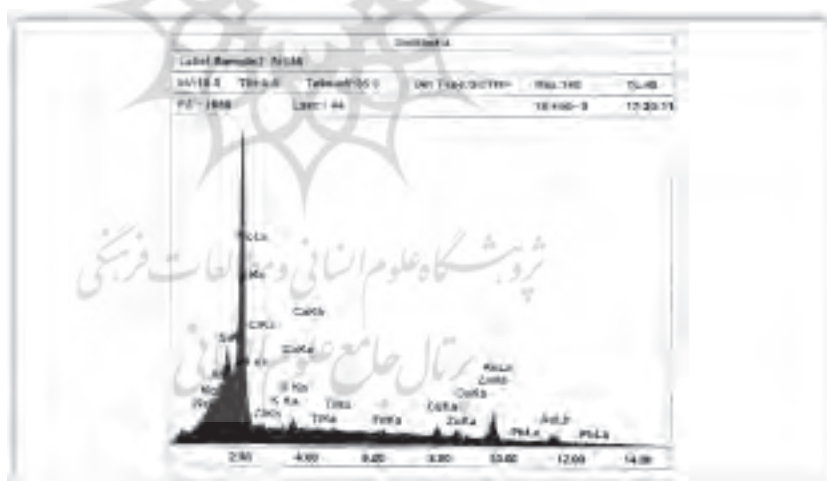
### تصویر شماره ۲۴

نتایج آنالیز تفکیک شده انرژی از آلاینده های جامد موجود در فیلتر دستگاه هواساز مخزن موزه ملک

نکته قابل بحث در داده های آنالیز تفکیک شده انرژی (EDX)، وجود عناصر کربن، گوگرد، در محیط مخزن است. چرا که این ترکیبات با رطوبت محیط ترکیب می شود و به اسیدی شدن آثار موجود در مخزن می انجامد. در خور یادآوری است که این ترکیبات در محیط مخزن موزه ملک، به میزان ناچیزی موجود است.

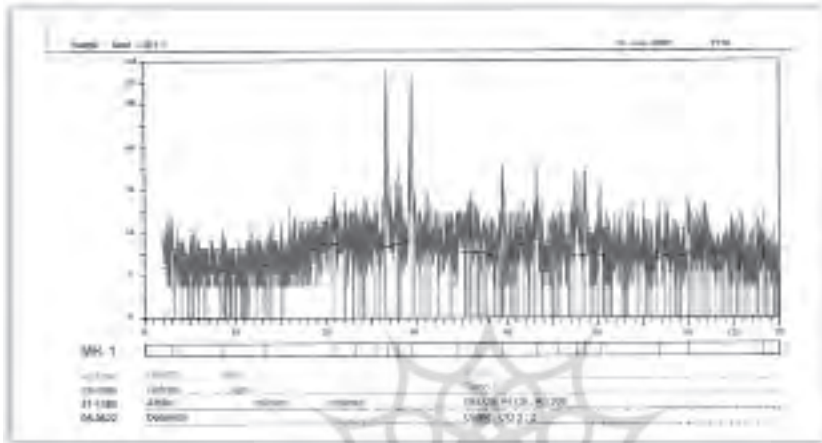
### تصویر شماره ۲۵

در نمونه‌ها وجود کلسیت، ترکیبات فلزی شامل آهن و مس بارز می‌باشد. به هر حال، برای حصول نتایج قابل اطمینان‌تر، می‌باید میزان فازهای بلورین موجود در نمونه‌ها، مورد بررسی قرار گیرد. به همین سبب، آنالیز فازی دربارهٔ همین نمونه‌ها نیز انجام شد.

آنالیز فازی نمونه برداشته از ذرات جامد معلق در محیط مخزن موزه ملک

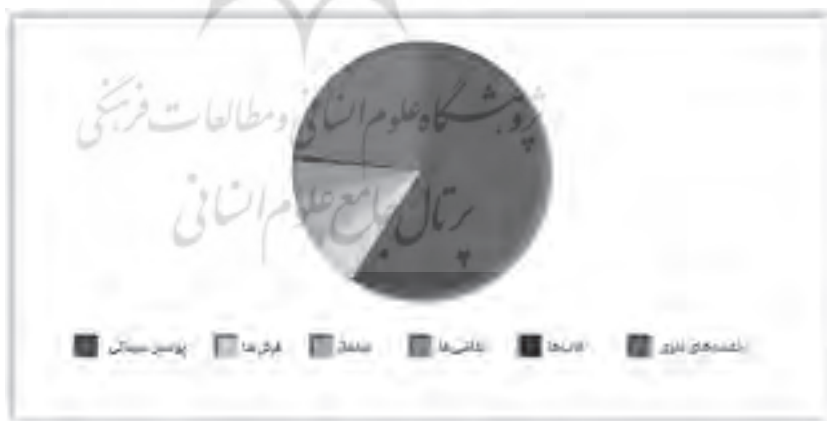
### تصویر شماره ۲۷

اطلاعات مورد نیاز برای ثبت در نرم افزار ایم پکت، جهت پایش پیوسته آلاینده ها در اتاق مخزن موزه ملک

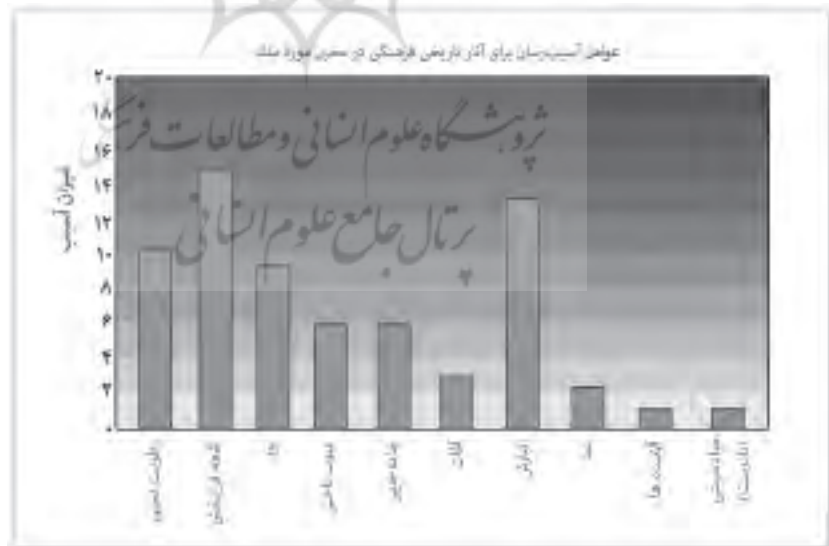
#### تصویر شماره ۲۹

بر اساس داده ها و نتایج مستندنگاری شده از نحوه نگهداری آثار و شرایط محیطی آثار در مخزن، در اتاق مخزن موزه ملک، نمودار زیر، عوامل آسیب رسان به آثار موجود در مخزن موزه را ترسیم کرده است.

بهران های موجود در اتاق مخزن موزه ملک، بر اساس نتایج حاصل از مستندنگاری از شرایط فعلی اتاق مخزن موزه

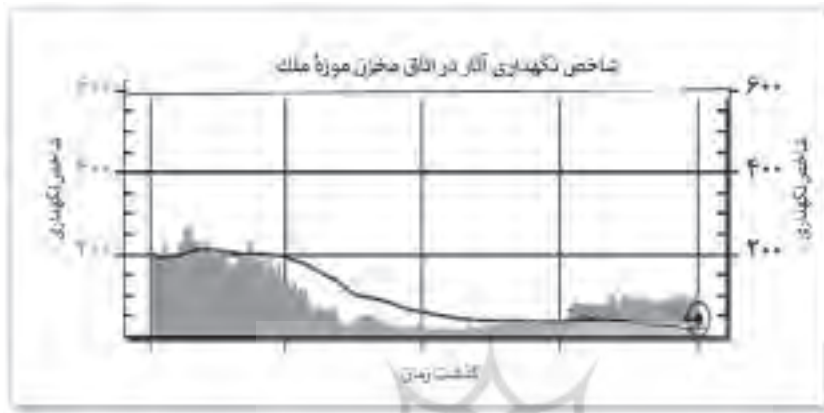
### تصویر شماره ۳۰

شاخص نگهداری آثار تاریخی - فرهنگی با توجه به نتایج به دست آمده از وضعیت فعلی مخزن موزه ملک و همچنین بحران‌های موجود در اتاق مخزن موزه، رو به کاهش است. به عبارت دیگر، طول حیات آثار در اتاق مخزن موزه ملک، با گذشت زمان (با ادامه همین روند نگهداری و بدون تغییر در شرایط فعلی محیط اتاق)، کاهش می‌یابد.

شاخص نگهداری آثار تاریخی- فرهنگی، با توجه به وضعیت فعلی اتاق مخزن موزه ملک، در حال کاهش است.
