یافته‌های جدیدی از میراث فرهنگی نهاوند

عزت‌الله سیاوشی

الف - معبد یونانی لائودیسه

ب- قلعه‌ی ساسانیان

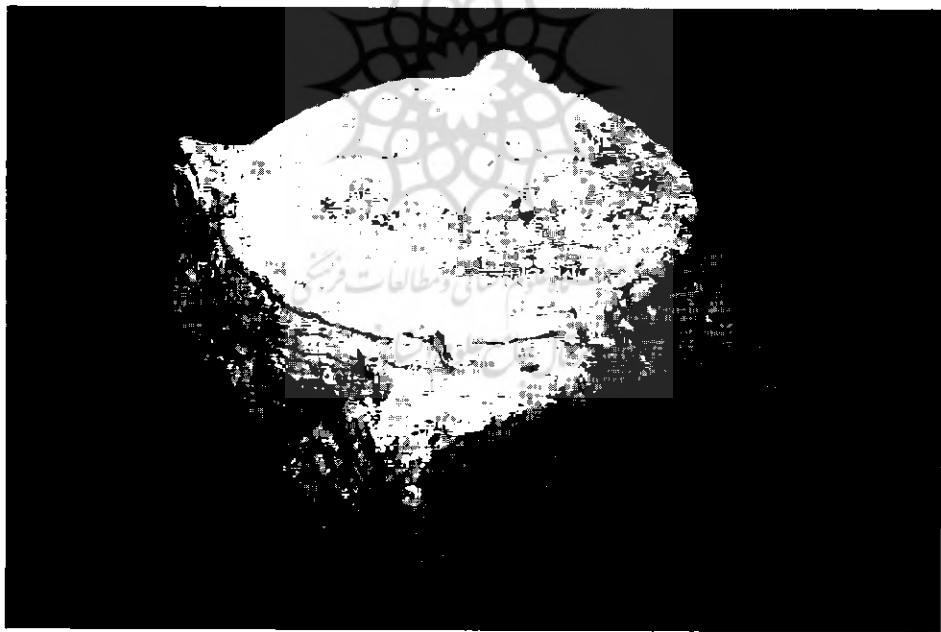
یکی از سرستون‌های معبد لائودیسه

- ۷- یک سرستون سنگی سفید متمایل به شیری رنگ از این معبد، در حمام حاج آقا تراب مورد استفاده قرار گرفته است، که دارای قطر تقریبی ۵۸ سانتی‌متر در بالا و قطر ۵۵ سانتی‌متر در قسمت پایین است. تزئینات این سرستون از نوع شیپوری است. این

شیپورها به صورت حلزونی کنده کاری شده‌اند. در اطراف سرستون، حجاری بسیار زیبایی دیده می‌شود که مؤید هنر یونانی است و به سرستون‌های کچی دوره‌ی پارت و ساسانی، موجود در موزه‌ی بریتانیا (لندن)، شباهت دارد.
