پهنه‌بندی حساسیت اراضی به فرسایش خندقی در حوضه‌ی زواریان استان قم

مهران مقصودی - دانشیار دانشکده‌ی جغرافیا، دانشگاه تهران

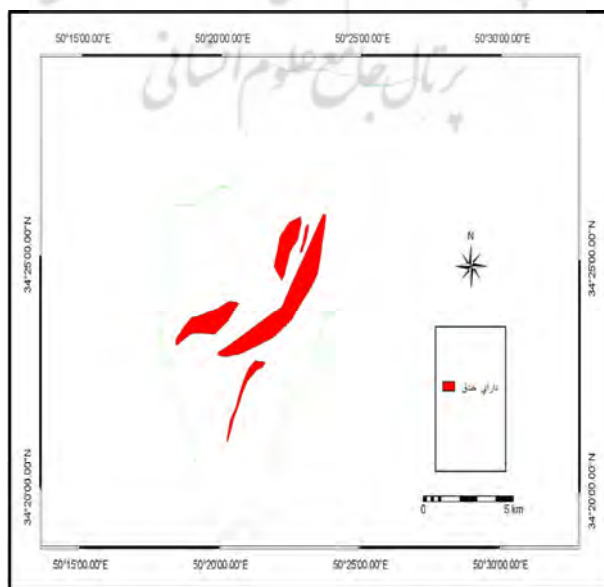
شکل ۸. نقشه‌ی مناطق خندقی حوضه‌ی زواریان استان قم

نقشه‌ی مناطق تحت تأثیر فرسایش خندقی از تفسیر عکس‌های هوایی، تصاویر ماهواره‌ای و عملیات گسترده‌ی میدانی با استفاده از GPS تهیه و میزان مساحت مناطق تحت تأثیر فرسایش خندقی در حدود ۱۰۸۵/۸۰ هکتار برآورد شده است. شکل شماره ۸ نقشه‌ی مناطق فرسایش خندقی حوضه‌ی زواریان را نشان می‌دهد.

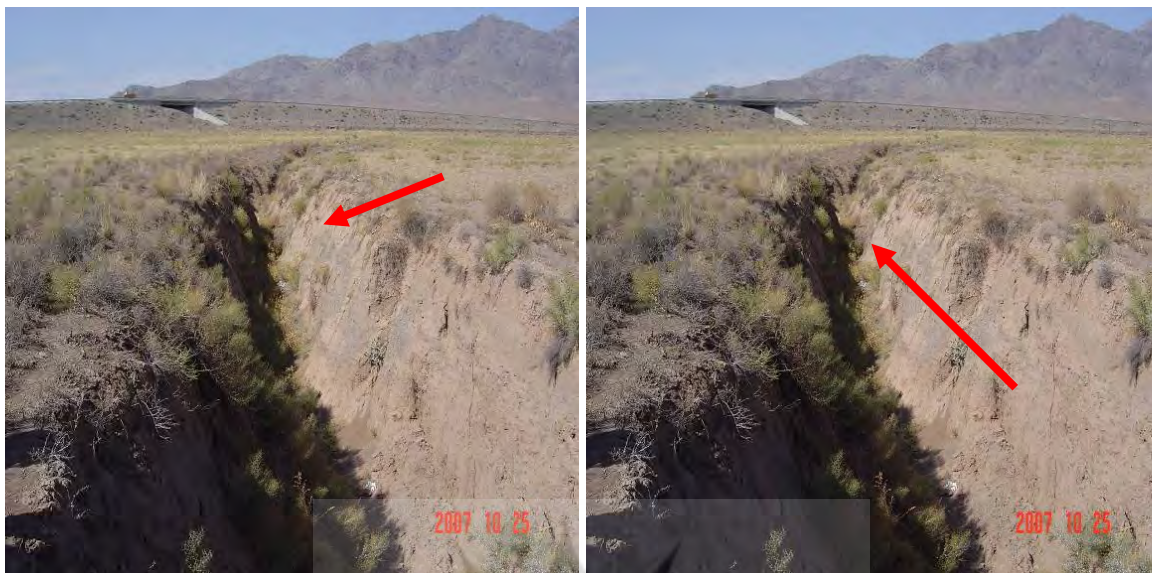
شکل‌های ۹ تا ۱۲ نمونه‌ای از خندق‌هایی که در منطقه‌ی مورد مطالعه رخ داده است را نشان می‌دهند.

شکل ۱۰. فرسایش خندقی از نوع ۷ شکل

شکل ۹. خندق از نوع خطی

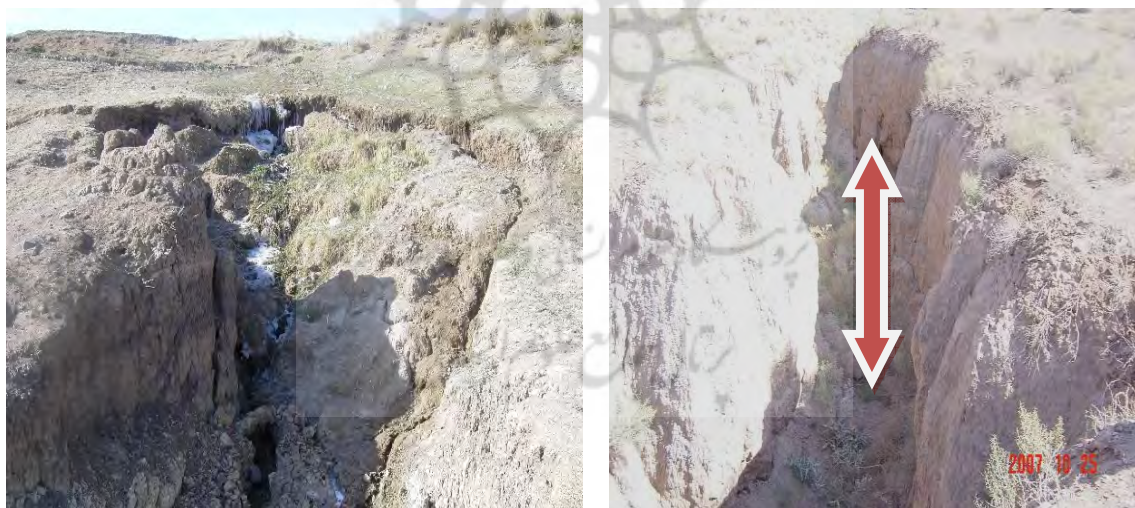
شکل ۱۲. نمونه‌ای از یک هدکت

شکل ۱۱. خندق از نوع متوسط
