تعیین آسیب‌پذیری و ریسک مخاطرات فرسایشی بندر آستارا

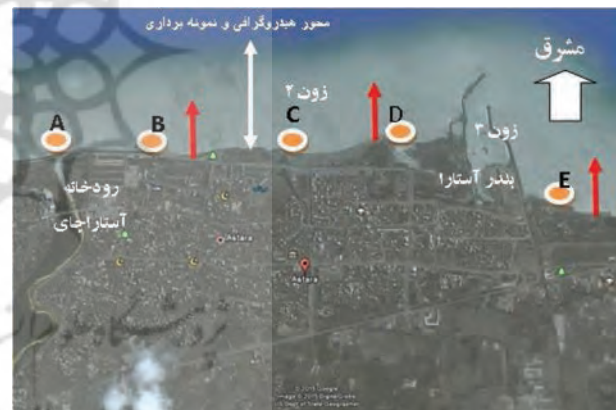
نگاره ۲: موقعیت نقاط نمونه‌برداری و محور هیدروگرافی در منطقه مورد مطالعه

در ابتدا با استفاده از تصاویر TM سال ۲۰۱۵ ماهواره لندست Land- Sat پوشش زمین، اشکال مورفولوژیکی و کاربری‌های انسانی مختلف در منطقه ساحلی آستارا شناسایی گردید. بر اساس وضعیت ریخت‌شناختی و کاربری اراضی ساحلی، شهر بندری آستارا به سه ناحیه: بخش حفاظت شده توسط دیواره‌های سنگی به طول یک کیلومتر از دهانه رودخانه آستاراچای تا ابتدای پارک ساحلی ناحیه شمالی، بخش مرکزی مشرف به پارک ساحلی تا ابتدای سازه سنگی عمود بر ساحل به طول ۱۷۰۰ متر و ناحیه بندری شهر آستارا به طول ۱۵۰۰ متر تقسیم گردید (نگاره ۲). سپس مشخصات مورفودینامیک رسوبی^۱ و ساختار هندسی ساحل^۲ در طول ناحیه ساحلی مورد مطالعه که حدود ۴/۲ کیلومتر می‌باشد، در پنج ایستگاه (A-E) مورد بررسی و پایش قرار گرفت (نگاره ۲).

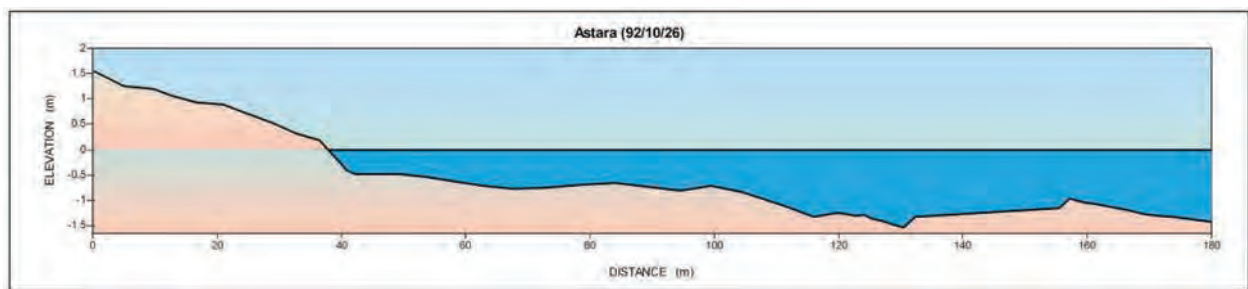
نگاره ۲: وضعیت نیمرخ ساحلی آستارا از ناحیه خشک ساحل تا عمق ۱,۵ متری دریا

خط ساحل^۱ و پیشروی آب دریا به خشکی در بخش جنوبی بندر آستارا به علت ساخت و سازهای بندری حدود ۶۵۰ متر برآورد گردید. منطقه ساحلی آستارا فاقد تپه ماسه‌ای بوده و شیب بستر دریا بسیار ملایم است. در ناحیه کم ژرفای دریایی فقط یک پشته رسوبی کوچک^۲ در عمق ۵۰ سانتی‌متری دیده می‌شود و نیمرخ ساحلی با شیب بسیار ملایم تا عمق ۷ متری دریا ادامه می‌یابد (نگاره‌های ۲ و ۳). مقایسه نرخ تغییرات فصلی نیمرخ‌های ساحلی گویای ضعیف بودن فرایندهای رسوبی و فرسایشی است و ساحل مزبور از پایداری نسبتاً خوبی به لحاظ ساختار هندسی برخوردار است.

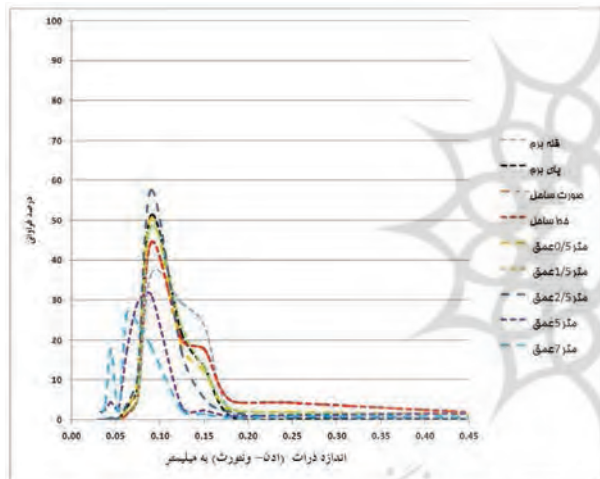
نگاره ۴: منحنی توزیع نرمال رسوبات ساحل آستارا از بخش خشک تا ژرفای ۷ متری بستر دریا

میانگین و میانه ذرات رسوبی مؤید جورشدهگی خوب دانه‌های رسوبی است (جدول ۱). تیز شدگی^۱ منحنی توزیع نرمال ذرات رسوبی از ناحیه صورت ساحل^۲ تا ژرفای ۲/۵ متری بستر دریا، نشانگر حضور فعال جریان‌های شستشو-دهنده^۳ دریا بوده که سبب افزایش جورشدهگی^۴ دانه‌های رسوبی شده است (نگاره ۴). اما با افزایش عمق بستر دریا از میزان جورشدهگی دانه‌های رسوبی کاسته شده و فراوانی مواد دانه ریز در آنها افزایش می‌یابد. بیشترین تیز شدگی در توزیع رسوبات عمق ۲/۵ متری دریا مشاهده می‌شود که این موضوع بالابودن سطح انرژی حوضه را در این محدوده عمقی نشان می‌دهد (نگاره ۴). باز شدگی^۵ منحنی توزیع نرمال در ژرفای ۵ و ۷ متر گویای کاهش یکنواختی دانه‌های رسوبی است (نگاره ۴) و نمایانگر افت سطح انرژی حوضه رسوبی می‌باشد. بنابراین از عمق بین ۲/۵ متر تا ۰/۵ متر ناحیه شکست امواج^۶ و جریان‌های ناشی از شکست امواج از عمق ۰/۵ متر تا بخش بالای صورت ساحل و از اعماق بالای ۳ متر بستر تا ژرفای ۷ متر ناحیه دور از ساحل^۷ قرار دارد.

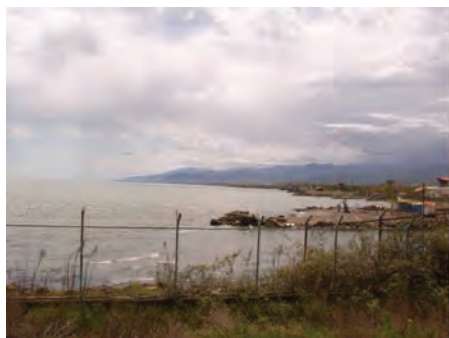
نگاره ۵: سیمای مورفودینامیکی
 خطوط فرسایشی در سواحل
 بخش جنوبی بندر آستارا

خطوط فرسایشی بیشتر در بخش جنوبی بندر آستارا تمرکز دارد. تراس‌های فرسایشی نیز در بخش جنوبی با ارتفاع بیشتری توسعه یافته‌اند و به سمت شمال بندر از ارتفاع آنها کاسته می‌شود.
