بررسی عددی و تجربی برافروختگی نماهای شیشه‌ای در ساختمان‌های اداری در اقلیم گرم و خشک

چکیده

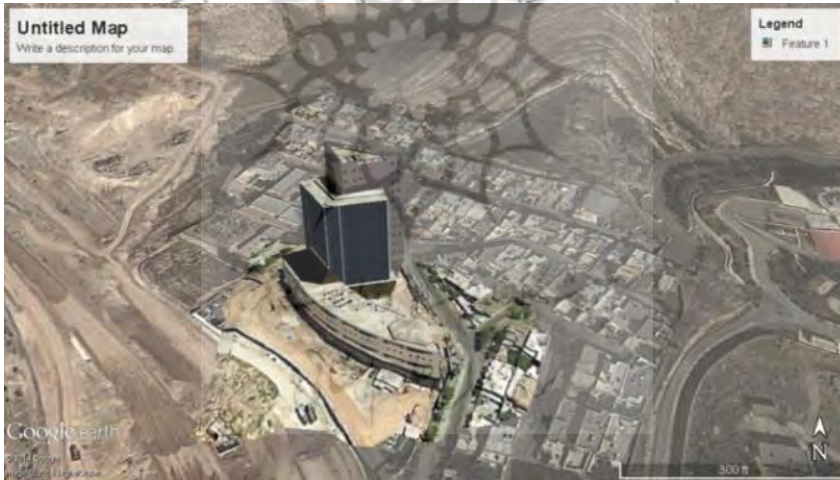
شکل ۱. نمای سه بعدی و سایت پلان

ساختمان مورد مطالعه واقع در شمال شهر شیراز شامل دو ساختمان ۹ طبقه و ۱۴ طبقه که با یکدیگر در ارتباطند می‌باشند. ساختمان ۹ طبقه دارای نمای پوسته شیشه‌ای و ساختمان ۱۴ طبقه دارای نمای سنگی می‌باشد که نمای شیشه‌ای در جهت جنوب و نمای سنگی در جهت شمال ساختمان می‌باشد.

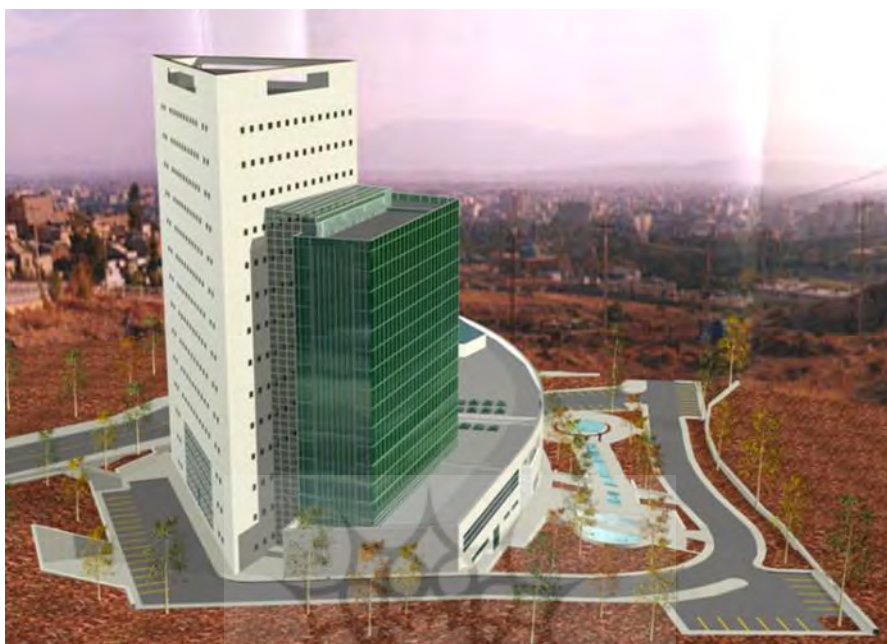
شکل ۲. تصویر سه بعدی ساختمانهای مورد مطالعه

ساختمان نه طبقه دارای نمای کاملاً شیشه‌ای و ساختمان چهارده طبقه دارای نمای سنگی گرانیت روی شاسی فلزی می‌باشد. شکل (۳) پلان‌های طبقات همکف و چهارم (تیپ) را نشان می‌دهد.

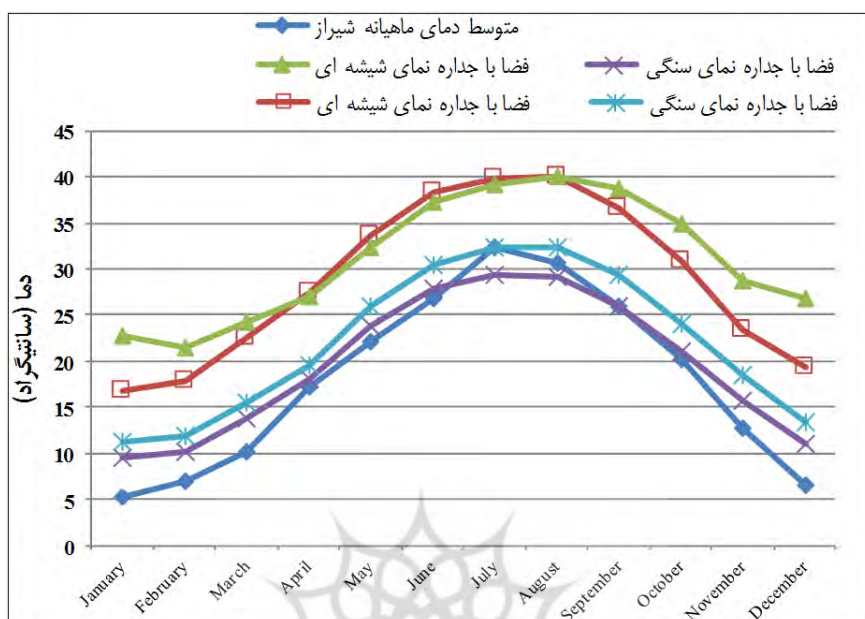
شکل ۸. مقایسه دمای داخلی فضاهای دارای جداره شیشه‌ای (جنوب)

بعد از شبیه سازی ساختمان اداری مورد نظر در نرم افزار انرژی پلاس، درجه حرارت به دست آمده از شبیه سازی عددی مربوط به فضای کلیه زون ها به طور ماهیانه و روزانه با نتایج تجربی مقایسه گردید که مشخص شد تفاوت در حدود پنج درصد است که منطقی به نظر می رسد. با توجه به شکل ۸ پس از مقایسه دمای هوای داخلی فضاهای دارای جداره شیشه ای با جداره سنگی در طول سال با دمای متوسط ماهیانه شهر شیراز، مشخص شد که فضاهایی که پشت جداره شیشه ای قرار گرفته اند در طول سال نسب به فضاهایی که پشت جداره سنگی قرار گرفته اند نوسانات بیشتری دارند. همچنین در فضاهای پشت جداره شیشه ای در فصل تابستان نمودار به طور ناگهانی سیر صعودی به خود گرفته و نشان از بالا رفتن بیش از حد معمول دمای هوا می باشد. در نهایت مشخص گردید که در طول یک سال فضاهای جبهه جنوبی که دارای نمای شیشه می باشد دارای دمای بالاتری نسبت به فضاهای جبهه شمالی و دمای متوسط ماهیانه شهر شیراز می باشند.

با فضاهای دارای جداره سنگی (شمال) در طول سال

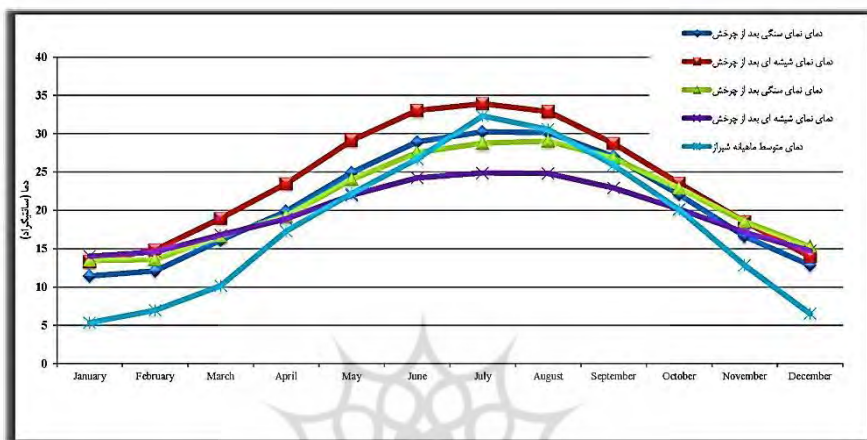
شکل ۱۲. مقایسه دمای داخلی فضاهای دارای جداره شیشه‌ای (جنوب) با فضاهای دارای جداره سنگی (شمال) پس از چرخش ۱۸۰ درجه‌ای

با توجه به شکل ۱۲ پس از مقایسه دمای هوای داخلی فضاهای دارای جداره شیشه‌ای با جداره سنگی در طول سال با دمای متوسط ماهیانه شهر شیراز بعد از چرخش، مشخص شد که فضاهایی که پشت جداره شیشه‌ای قرار گرفته‌اند در طول سال نسبت به فضاهایی که پشت جداره سنگی قرار گرفته‌اند نسبت به حالت قبل دارای تعادل حرارتی هستند. بدین معنی که دمای هوا در فضاهای سمت نمای شیشه‌ای در فصل‌های گرم و سرد سال پایین‌تر آمده است و دمای هوا در فضاهای سمت نمای سنگی اندکی افزایش داشته در نتیجه روی نمودار خطوط مربوط به نماهای شیشه‌ای با نمای سنگی در یک محدوده قرار گرفته است و طبق نمودار دمای هوا در ماه‌های سرد سال نسبت به ماه‌های گرم سال از

تعادل حرارتی مناسبی نسبت به حالت قبل از چرخش برخوردارند. در نهایت مشخص گردید که دمای هوا در فضاهای سمت جداره شیشه‌ای حدوداً ۲۰ درصد پایین تر از حالت قبل شده است و برافروختگی دمایی درون فضاهای سمت جداره شیشه‌ای کنترل شده و آسایش حرارتی برقرار گردیده است.
