پژوهش‌نامه کاشان، شماره نهم (پیاپی ۱۷)
پاییز و زمستان ۱۳۹۵، ص ۹۸-۱۰۹

خانه‌باغ ارباب ماشالله منصور؛ بازشناسی یک خانه‌باغ تاریخی در راوند کاشان

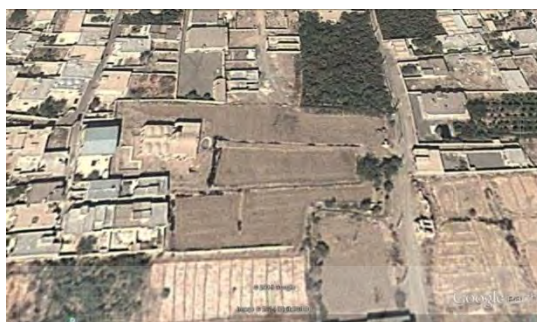
شکل ۱: عکس هوایی باغ (Google Earth، ۱۳۹۱)

خانه‌باغ ارباب ماشالله منصوری به شماره پلاک ۷۵ واقع در کوی بند شیخ راوند (بخش ۴ کاشان) در اداره ثبت اسناد و املاک شهرستان کاشان به ثبت رسیده است (شکل ۱). از تاریخ ساخت این

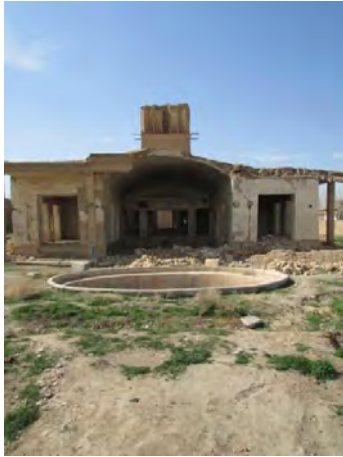
شکل ۳: عمارت باغ

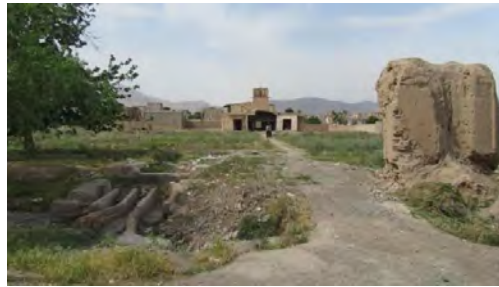
شکل ۲: سردر ضلع شمالی باغ*

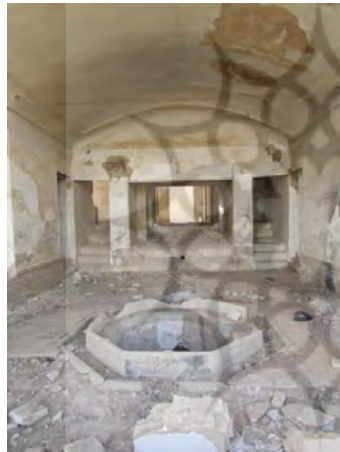
شکل ۵: حوضخانه

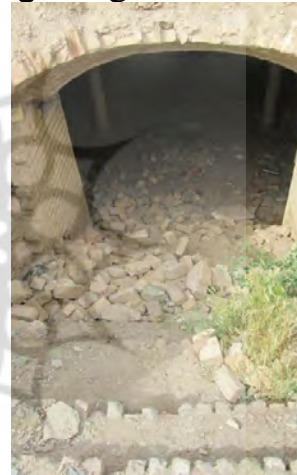
شکل ۴: زیرزمین

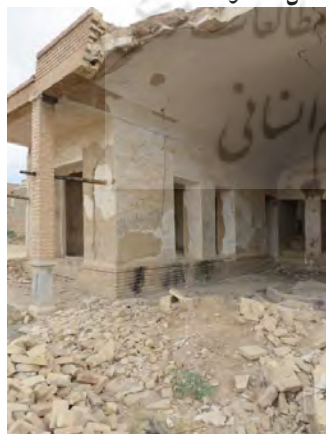
شکل ۷: اتاق‌های ضلع شرقی

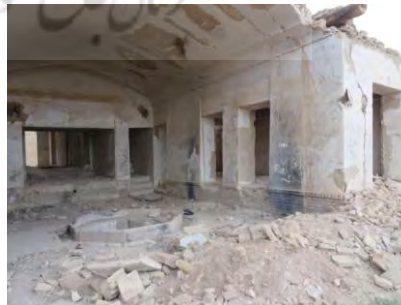
شکل ۶: اتاق‌های ضلع غربی

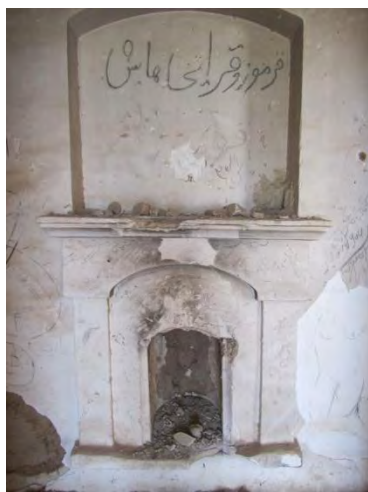
شکل ۹: پیش‌بخاری واقع در یکی از اتاق‌ها

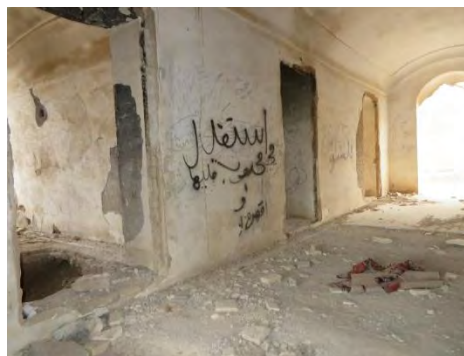
شکل ۸: اتاق‌های مخصوص مهمانان واقع در ضلع شرقی

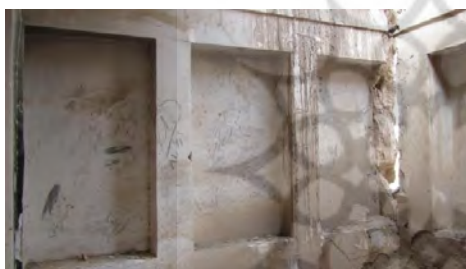
شکل ۱۱: ردیف طاقچه‌ها

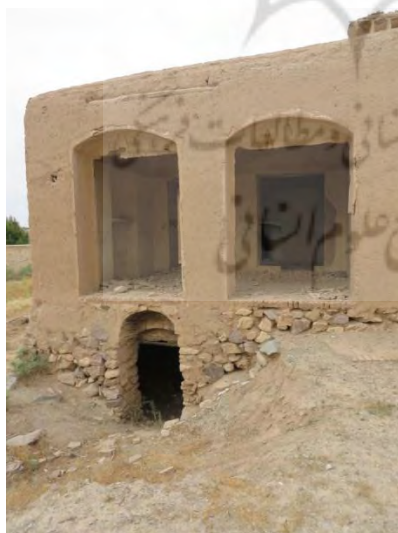
شکل ۱۳: محل نگهداری چهارپایان

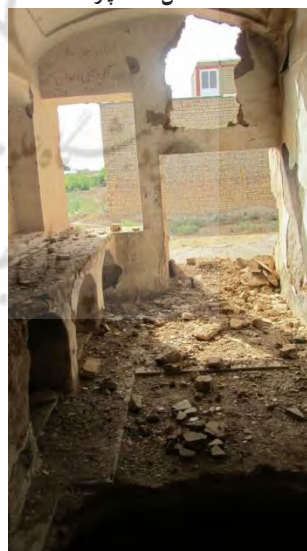
شکل ۱۲: مطبخ عمارت

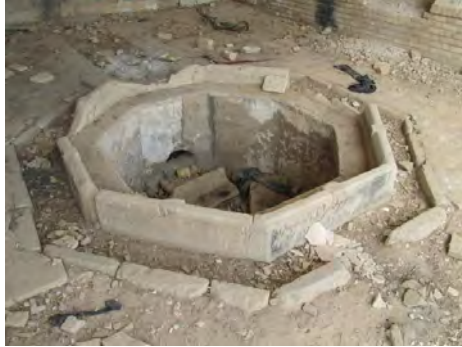
شکل ۱۵: حوض واقع در حوضخانه

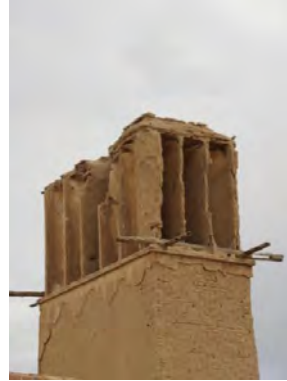
شکل ۱۴: بادگیر عمارت

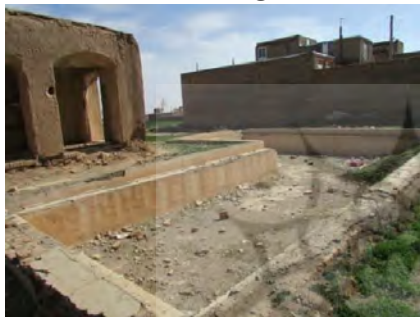
شکل ۱۷: حوض واقع در ضلع جنوبی باغ

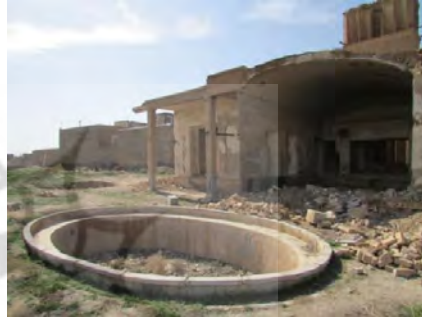
شکل ۱۶: حوض واقع در ضلع شمالی باغ

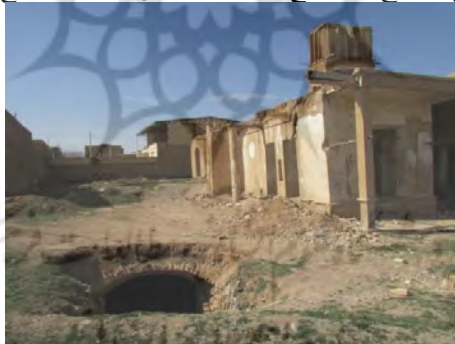
شکل ۱۸: ورودی زیرزمین عمارت

به نظر می‌رسد این بخش از عمارت نیز دارای ایوان بوده که تخریب شده است. نیز به نظر می‌رسد ستون‌های به‌کاررفته در ایوان‌ها نیز به صورت گرد و استوانه‌ای بوده است. نعل درگاه‌های بازشوی اتاق‌ها همگی به صورت قوس‌های نیم‌دایره‌ای هستند. دیوارهای اتاق‌ها نیز از خشت ساخته شده و اندود به‌کاررفته در آن‌ها گچ است. اتاق‌ها فاقد تزیینات بوده و فقط در یکی از اتاق‌های واقع شده در حوضخانه در ضلع شرقی، یک پیش‌بخاری ساده گچی موجود است (شکل ۹). در جدار خارجی اتاق‌های همجوار با حوضخانه، فضایی توخالی مستطیل‌شکل به‌عنوان چراغدان موجود است (شکل ۱۰). همچنین از راه جدار خارجی اتاق‌های مجاور حوضخانه از آجر ساخته شده‌اند، اما اتاق‌ها همگی دارای ردیف طاقچه‌اند (شکل ۱۱). کف حوضخانه و اتاق‌ها از آجر ختایی فرش شده است. کاربری اتاق‌های این بنا این‌گونه بوده که اتاق‌های واقع در حوضخانه محل اسکان خانواده ارباب ماشالله بوده و اتاق‌های واقع در راهرو، در اختیار مهمان قرار داده می‌شده است. یکی از اتاق‌های موجود در راهرو در ضلع غربی با توجه به آثار موجود در آن، کاربری مطبخ را داشته است (شکل ۱۲). در ضلع جنوبی بنا اتاقی است که از کف بنا به ارتفاع دو متر پایین‌تر بوده و مخصوص نگهداری چهارپایان می‌باشد (شکل ۱۳). پایه‌های این فضا از سنگ لاشه بوده، اما دیوارهای آن خشتی با پوشش منحنی و به صورت ضربی اجرا شده است. بر بالای حوضخانه، بادگیر چهاروجهی به شکل مکعب مستطیل قرار گرفته است که عمل تهویه هوا در این عمارت، توسط آن صورت می‌گرفته است. دو وجه این بادگیر دارای پنج تیغه و دو وجه دیگر آن دارای سه تیغه است. سازه بادگیر از خشت بوده و تیغه‌های آن از گچ و اندود آن از ملات کاهگل است (شکل ۱۴). این باغ سه حوض دارد: یک حوض هشت‌وجهی که در حوضخانه واقع شده و از جنس سنگ لاشتر است؛ حوض بیضی‌شکل که روبه‌روی حوضخانه در ضلع شمالی بوده و جنس آن نیز از سنگ لاشتر است. اما در ضلع جنوبی حوض بزرگی قرار دارد که از جنس آجر و ملات ماسه و سیمان است؛ که با توجه به ابعاد و مصالح آن مشخص است که الحاقی بوده و در دوره‌های بعد ساخته شده است (شکل ۱۵-۱۷). در ضلع غربی عمارت، یک زیرزمین است که پله و از راه دیواری ورودی آن آجر فشاری می‌باشد؛ اما پایه‌های زیرزمین از سنگ لاشه بوده و دیوارها و سقف آن خشتی است. دیوارها و سقف زیرزمین با گچ اندود شده است. در زیرزمین برخلاف حوضخانه و اتاق‌ها شاهد تزیینات هستیم. این تزیینات بدین‌گونه است که دیوارها دارای ردیف طاق‌نمای ساخته‌شده از گچ‌اند و از راه‌های به‌کاررفته در پای دیوارها از آجر مهری است. دو ستون سنگی در بدو ورود به زیرزمین در آن خودنمایی می‌کند که دارای سرستون منقش با نقش گل‌وبرگ است. کف زیرزمین با آجر ختایی فرش شده است. عمل تهویه هوا در این زیرزمین، توسط سه چاهک که از کف باغ به سه گوشه زیرزمین متصل است، تأمین می‌شود (نقشه ۱-۷؛ شکل ۱۸-۲۰).

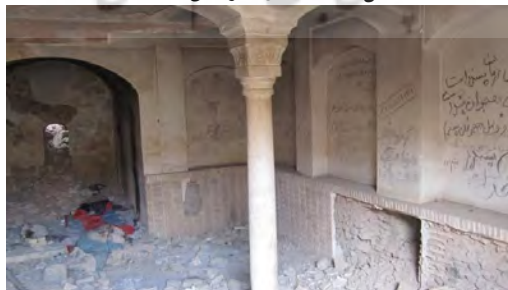
شکل ۱۹: ستون‌های سنگی واقع در زیرزمین

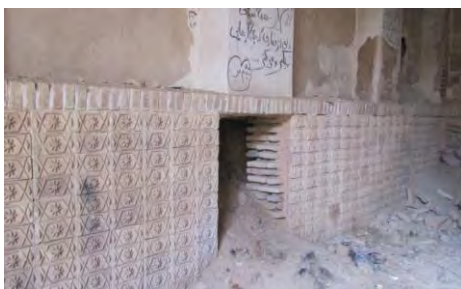
شکل ۲۰: تزیینات آجری و کانال‌های تهویه هوا واقع در دیوار زیرزمین

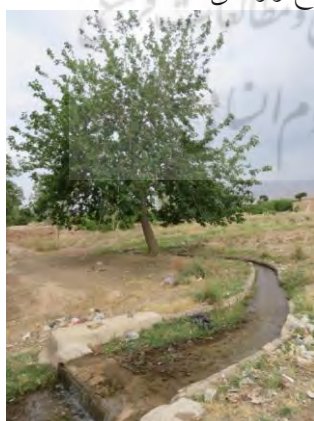
شکل ۲۲: مسیر آب در باغ

درباره آب قریه راوند در کتاب *مرآة القاسان* آمده است: «یکی دیگر از آب‌های قدرتی کاشان آب قریه راوند است که مظهر و منشأ آن مزرعه نابر برزک است. اگرچه الحال چند پشته چاه حفر نموده‌اند، ولی آن آب قدرتی است و در اول از زمین جوشیده سرایش می‌شده. و ارباب بصیرت و اصحاب دانش و بینش و خیرت را عقیده آن است که آن آب و آب چشمه فین از یک منبع است، و روشنی و صفا و طعم و مزه و صفات دیگر آن نیز دلالت به صحت عقیده آن‌ها می‌نماید (کلانتر ضرابی، ۱۳۴۱: ۸۲). آبی که این باغ توسط آن آبیاری می‌شده از قنات نابر بوده است. مسیر آب در این باغ به دو صورت بوده است. صورت اول بدین شکل بوده که آب از ضلع غربی باغ به آن وارد می‌شده، پس از طی نمودن مسیرهای تعیین‌شده در باغ، در نزدیکی سردر ضلع جنوبی به چند برجه تقسیم گردیده و به باغات دیگر می‌رفته است (شکل ۲۱-۲۲) مسیر دوم بدین شکل بوده که آب از ضلع شمالی باغ وارد می‌شده و پس از ورود به داخل بنا ابتدا به حوض هشت‌گوش واقع در حوضخانه، سپس به حوض بیضی واقع در جلوی ایوان می‌ریخته است. همچنین اضافه آن یا به اصطلاح سرریز آن به باغ وارد می‌شده است.

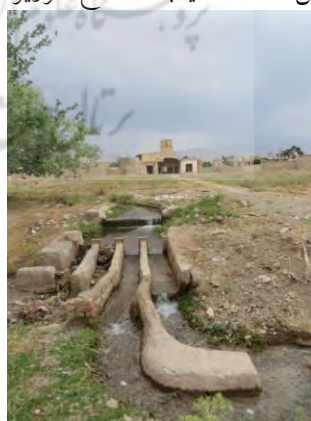
شکل ۲۱: تقسیم آب به چند برجه در انتهای باغ

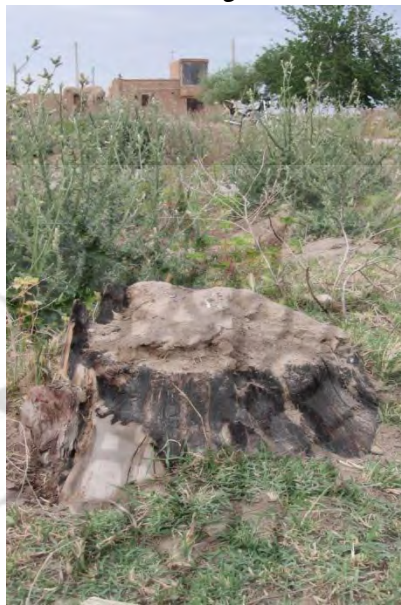
شکل ۲۳: تنه بریده‌شده درخت سرو در باغ

به گفته اهالی، درختانی که زمانی در باغ خودنمایی می‌کردند، عبارت بودند از: درختان تنومند سرو و کاج (که در دو طرف مسیر ورود باغ از ضلع جنوبی تا عمارت بوده و تعدادشان بالغ بر هفده عدد بوده است). به غیر از درختان سرو و کاج، درختان میوه از جمله آلو، زردآلو، آلوچه، قیسی، توت، به، سیب، انار و همچنین سیفی جات و سبزیجات در کرت‌های جداگانه قرار داشته است. شایان ذکر است که در حال حاضر در باغ چیزی جز چند تنه بریده‌شده از درختان سرو و چند درخت به و توت باقی نمانده است (شکل ۲۳).
