پژوهش نامه کاشان، شماره دهم (پیاپی ۱۸)
بهار و تابستان ۱۳۹۶، ص ۱۰۸-۱۲۳

خانه باغ لاجوردی کاشان در گذر زمان

روح الله تعظیمی فر*
محمد مشهدی نوش آبادی**

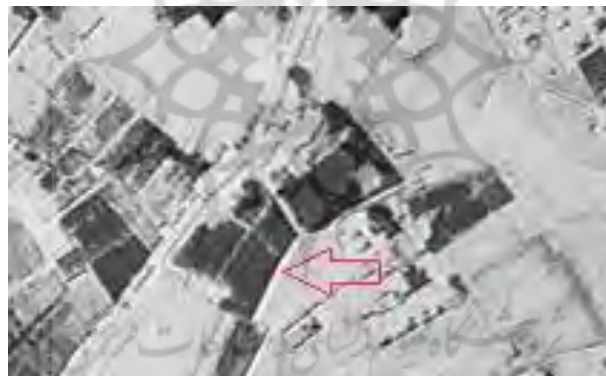
عکس هوایی خانه‌باغ لاجوردی ۱۳۴۵ (سازمان نقشه‌برداری کل کشور)

بر اساس گفته های افراد مطلع، تصاویر به دست آمده از این خانه باغ، همچنین عکس هوایی سال ۱۳۴۵، در گذشته دور تا دور این بنا با یک دیوار خشتی به ارتفاع حدود سه متر محصور بوده است. درب ورودی خانه باغ مذکور بدین صورت در ضلع جنوب غربی بنا که هم اکنون قرار دارد، نبوده است؛ درب ورودی در ضلع شمالی بنا واقع بوده و به صورت دو لنگه چوبی بوده است. بعد از آن، پلکانی به سمت پایین به طرف کف حیاط قرار داشته (زیرا از کف کوچه تا کف حیاط باغ، اختلاف سطحی حدود دو متر وجود دارد) که افراد بعد از آن وارد یک هشتی شده و آنگاه به ساختمان جنب دیوار ضلع غربی بنا وارد می شده اند که دارای یک جفت بادگیر در کنار هم بوده است. با احتساب بادگیر موجود در ضلع جنوبی، این بنا دارای سه بادگیر بوده است. پوشش طاق عمارت در حوضخانه، به صورت طاق و تویزه با گوشواره های سه کنج است. ارتفاع این اتاق در بلندترین نقطه از کف تا طاق آن، هفت متر و در دیگر اتاق ها این ارتفاع سه متر است. مصالح به کار رفته در این بنا، خشت، آجر، سنگ، گچ و کاهگل است. سازه این بنا از خشت است. از آجر به عنوان تزئینات در بالای هر سه ایوان به عنوان رُخ بام با آجر ختایی و چند ردیف آجر چینی با آجر فشاری به صورت ساده چین استفاده شده است.

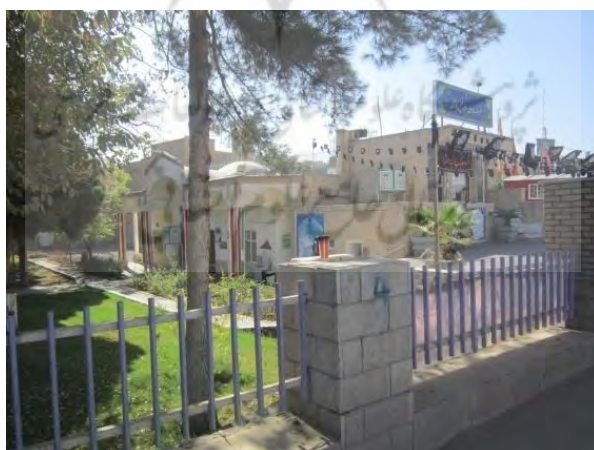
خانه باغ لاجوردی (تعظیمی فر)

همان‌طور که در سطور بالا آمد، اولین دخل و تصرفات صورت گرفته در عمارت این خانه باغ مربوط می‌شود به سال‌های پس از انقلاب و تخریب سردر واقع در ضلع شمالی، همچنین تخریب دیوار و بادگیر واقع در ضلع غربی عمارت و نیز تخریب ایوان ضلع غربی و ایجاد و اضافه کردن اتاق و سرویس بهداشتی. تخریب حوض واقع در حوضخانه و تخریب و تغییر کف‌پوش‌های بنا از دیگر موارد تخریب است. همچنین در فضای سبز و باغ این بنا دخل و تصرفاتی همچون قطع درختان و چمن‌کاری و گل‌کاری به جای آن‌ها و تخریب مسیر آب کاملاً مشهود است. در حال حاضر و در زمان نگارش این مقاله، شهرداری کاشان در حال ساخت رواق‌هایی در اطراف خانه باغ و ساخت غرفه‌هایی در محوطه باغ با کاربری گالری است.

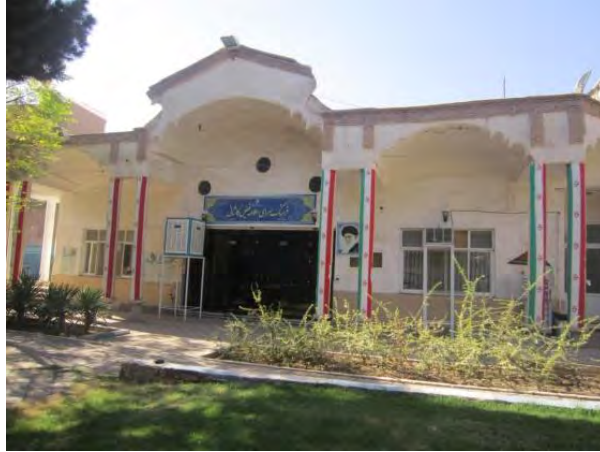
نمای ضلع شمالی بنا (تعظیمی فر)

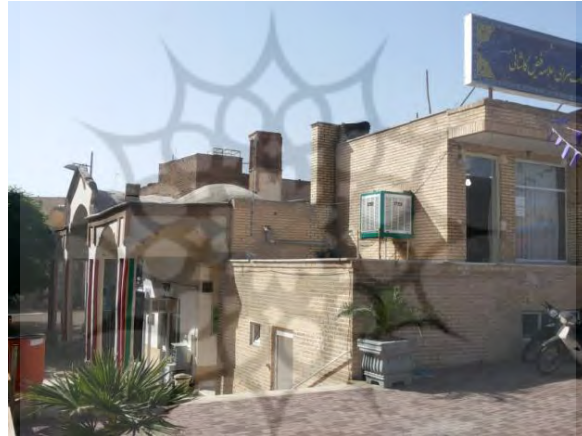
الحاقات اضافه شده به ضلع غربی (تعظیمی فر)

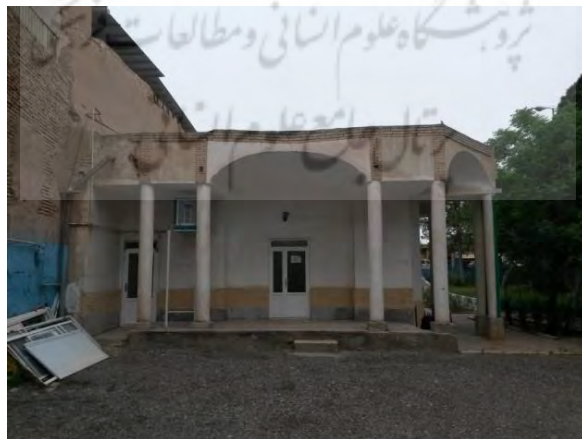
نمای ضلع شرقی بنا (تعظیمی فر)

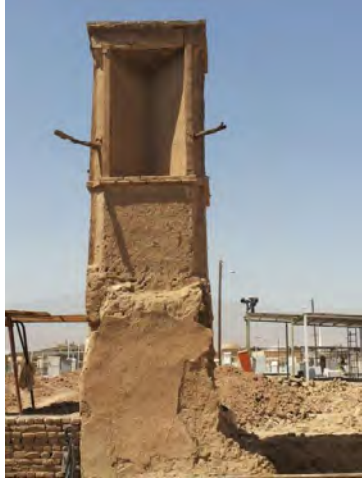
بادگیر بنا (تعظیمی فر)

در ضلع جنوبی بنا در بالای اتاقی که در پشت حوضخانه قرار گرفته است، یک بادگیر وجود دارد که عمل تهویه حوضخانه و اتاق های اطراف آن را انجام می دهد. سازه بادگیر از خشت است. ارتفاع آن از محل قرارگیری آن در کف بام، چهار متر است. شکل این بادگیر به صورت چهاروجهی مکعب مستطیل بوده و چشمه آن چهار سو دارد.

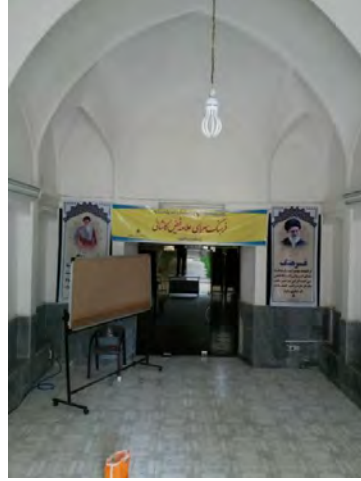
حوضخانه بنا (تعظیمی فر)

مساحت این خانه‌باغ در حدود چهارهزار مترمربع است. مساحت عمارت به غیر از الحاقات آن، ۲۲۰ مترمربع و با الحاقات، ۲۹۰ مترمربع است. شکل پلان عمارت واقع در این خانه‌باغ در گذشته، به صورت شش ضلعی بوده است. فضاها در این عمارت، شامل یک اتاق بزرگ به‌عنوان فضای مرکزی با کاربری حوضخانه و در پشت آن اتاقی است که آب قناتی که باغ با آن آبیاری می‌شده، وارد آن می‌شده و از آنجا وارد حوضخانه می‌شده است. در دو گوشه حوضخانه، دو

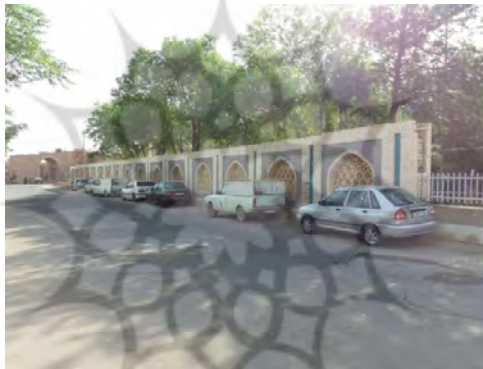
رواق‌های ساخته‌شده در اطراف بنا (تعظیمی فر)

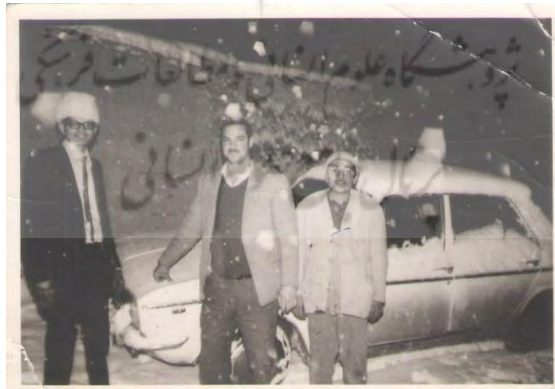
عکس فوق مربوط به سال‌های ۱۳۴۹-۱۳۵۰ است که در کنار دیوار بیرون خانه‌باغ لاجوردی گرفته شده است. همان‌طور که در پس‌زمینه آن مشخص است، دیوار خشتی به ارتفاع حدود سه متر، خانه‌باغ را محصور کرده است. در عکس بالا اولین نفر از سمت چپ یکی از مهندسان هندی کارخانجات لاجوردی‌هاست (از آلبوم‌های شخصی).

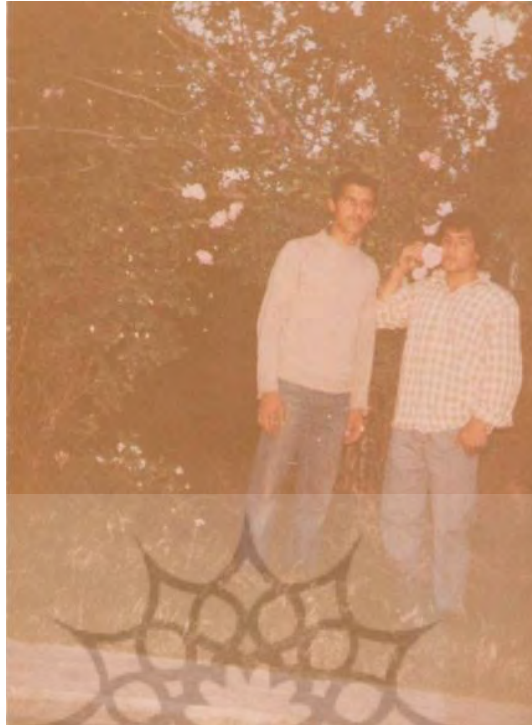
عکس فوق مربوط به سال ۱۳۶۰ است. این عکس در داخل حیاط خانه باغ زمانی که کاربری آن به پارک تغییر یافته، انداخته شده است (از آلبوم‌های شخصی)

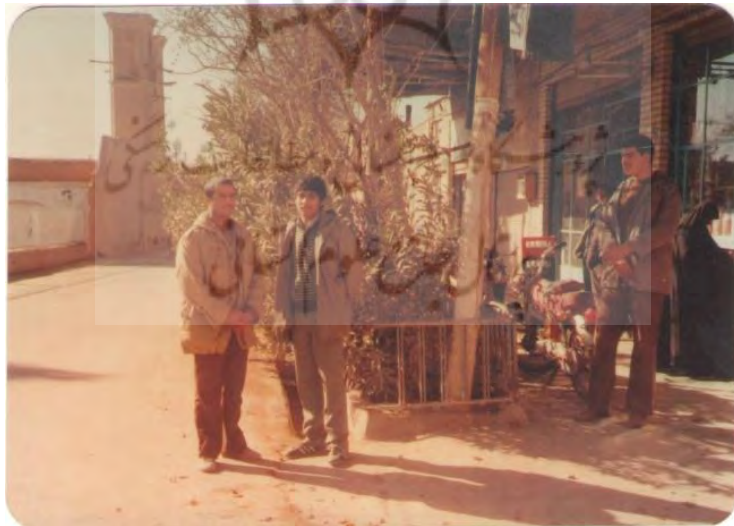
عکس فوق مربوط به سال‌های ۱۳۶۰-۱۳۶۱ است که در خیابان اسلامی تبار جنب دیوار خانه باغ گرفته شده است. دو بادگیر ضلع غربی که سال‌های بعد تخریب شد، در پس‌زمینه عکس دیده می‌شود (از آلبوم‌های شخصی).

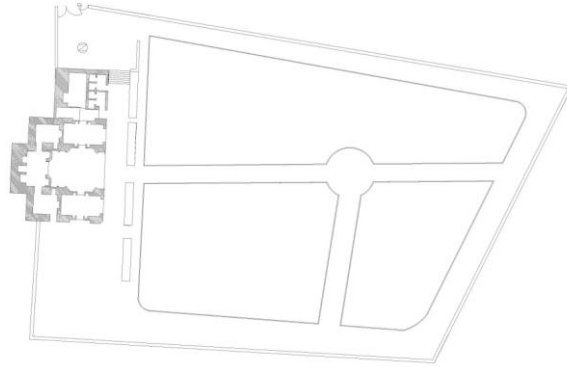
پلان خانه باغ لاجوردی (تعظیمی فر)

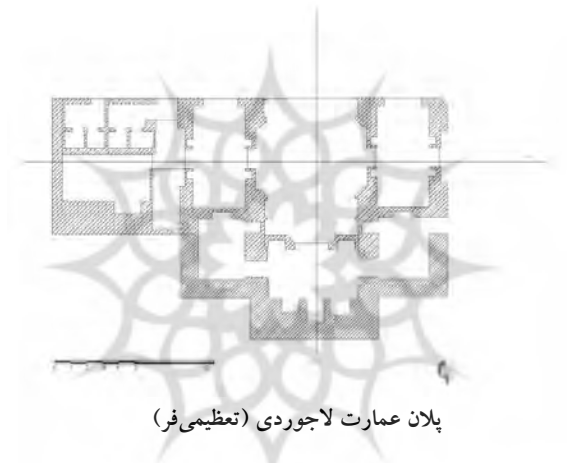
پلان عمارت لاجوردی (تعظیمی فر)

اتاق دیگر به صورت ستونی و پشت سرهم قرار گرفته است. در مجموع، این عمارت دارای شش فضا بوده، یک فضای میانی به عنوان حوضخانه و پنج اتاق در اطراف آن. دو اتاق با حوضخانه و دو اتاق دیگر با اتاق انتهایی در ارتباط اند. چهار اتاق واقع در دو گوشه حوضخانه، به ارتفاع یک پله از کف آن بالاترند و از نظر مساحت و پلان، با یکدیگر هم اندازه و قرینه اند. در روبه روی حوضخانه، ایوانی با هشت ستون و روبه روی اتاق های واقع در گوشه ها، ایوانی با چهار ستون قرار گرفته است همچنین ستون ها به صورت جفت در کنار هم قرار گرفته اند. شایان ذکر است در گذشته، در ضلع غربی عمارت نیز ایوان و ستون هایی همانند ضلع شرقی به صورت قرینه وجود داشته که در سال های پس از انقلاب، در اثر دخل و تصرفات صورت گرفته، ایوان و ستون های آن تخریب شده و فضاهایی به اتاق های این ضلع اضافه شده است.

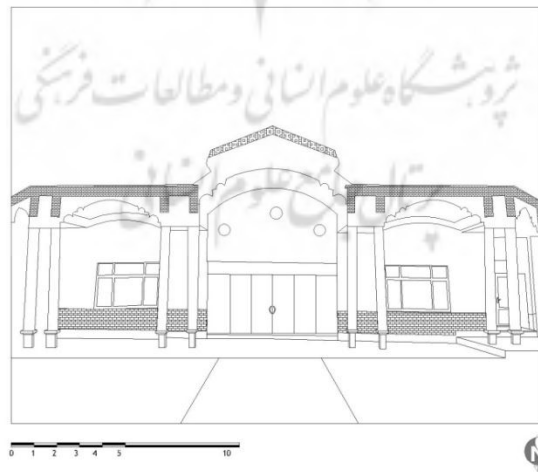
نمای ضلع شمالی خانه باغ لاجوردی (تعظیمی فر)

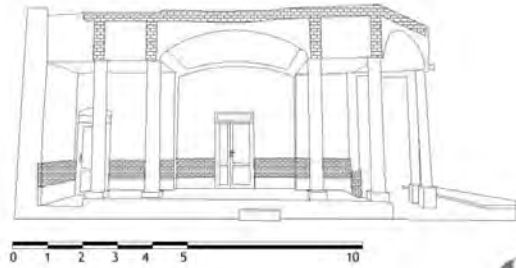
سه بعدی نمای ضلع غربی خانه باغ لاجوردی (تعظیمی فر)

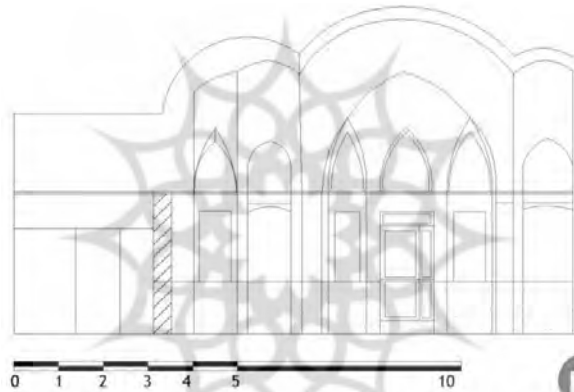
برش A-A خانه باغ لاجوردی (تعظیمی فر)

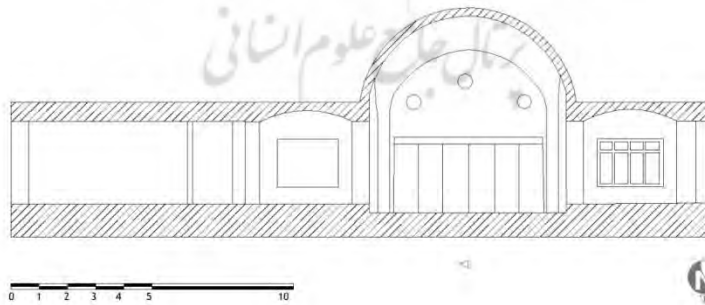
برش B-B خانه باغ لاجوردی (تعظیمی فر)

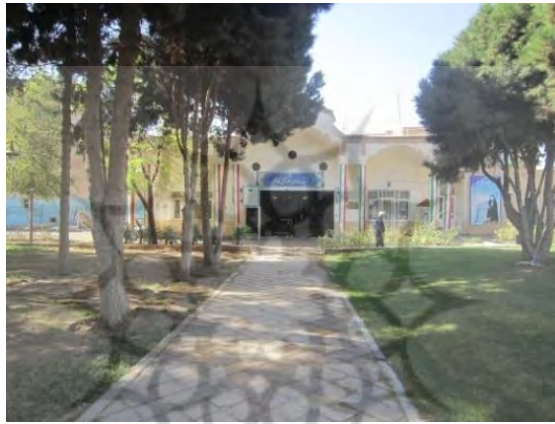
مسیر آب در باغ (تعظیمی فر)

آب این باغ از قنات حکیم (معروف به آب شاه) تأمین می‌شده است. سرچشمه این قنات، دشت صفی‌آباد در جاده قمصر بوده که وارد کاشان می‌شده و آب آن از غسلخانه کنار قبرستان فیض عبور می‌کرده و از اتاق قرارگرفته در پشت اتاق میانی، وارد حوض وسط آن شده و از آنجا به وسیله جویی، به حوض باغ می‌رسیده و از کنار درختان باغ عبور می‌کرده و از باغ خارج می‌شده و به طرف باغ حاج رضا بخشی می‌رفته و از آنجا به سمت پل دشت‌چال روان بوده است. گفتنی است در حال حاضر اثری از حوض‌های بنا نیست و هر دوی آن‌ها تخریب شده و پر شده‌اند.

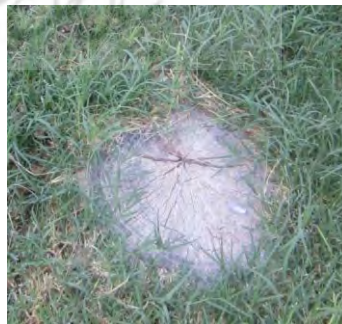
اثر درختان بریده‌شده در بنا (تعظیمی فر)

حیات این ملک باغی بوده با درختانی همچون انار، قیسی، آلوچه، زردآلو، بادام، سرو و کاج و... که در حال حاضر چیزی به جز تنه‌های بریده‌شده از این درختان، چمن‌کاری، تعدادی درخت گل و چند درخت کاج و چند درخت غیرمثمر دیگر، باقی نمانده است.

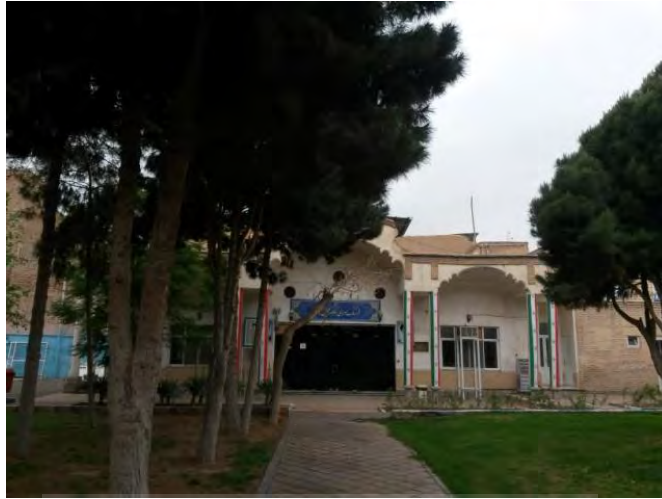
درختان باقی مانده در باغ (همان)
