نقش پوشش گیاهی در شکل‌گیری ناهنجاری‌های اجتماعی و میزان احساس امنیت در پارک‌های شهری

نمونه موردی: پارک شوش، منطقه ۱۲ تهران

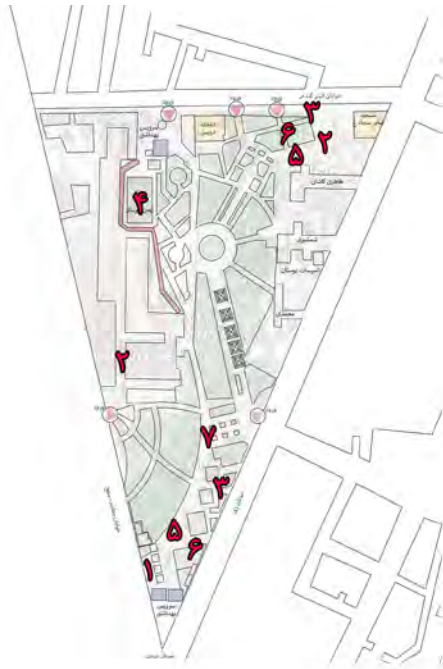
- ۱ - محل تجمع دائمی افراد معتاد و بی خانمان در فضای سرپوشیده
- ۲ - محل تجمع دائمی افراد معتاد در فضای باز
- ۳ - خفت گیری
- ۴ - روابط نامشروع
- ۵ - قماربازی
- ۶ - دعوا و کتک کاری
- ۷ - فروش مواد مخدر

تصویر ۴. در این پلان گرافیک، نوع ناهنجاری اجتماعی و مکان وقوع آنها (براساس مشاهدات و اظهارنظرهای نیروهای حراستی و مدیریتی مقیم در پارک شوش) در بهار سال ۱۳۸۵ نشان داده شده است. مأخذ: نگارنده.

توضیحات	نوع رفتار مجرمانه
در واحدهای تجاری متروکه در ضلع غربی پارک شوش همجوار با خیابان صاحب جمع	محل تجمع دائمی افراد معتاد و بی خانمان در فضای سرپوشیده
فضای دنج ایجادشده در پشت دیوارهای بلند مسجد و گیاهان انبوه همجوار با خیابان انبار گندم در محیط دنج و کم تردد پشت دیوارهای جداره تجاری فعال در راستای خیابان صاحب جمع	محل تجمع دائمی افراد معتاد و بی خانمان در فضای باز
در امتداد پوشش گیاهی انبوه و در کمین افراد عادی که برای کار تجاری به این محل رفت و آمد دارند	خفت گیری
در فاصله ای دور از محل تردد افراد و در پشت گیاهان انبوه و دیوارهای بلند	روابط نامشروع
در فضای باز و نزدیک به محل تجمع افراد بزهکار و بی خانمان	قمار بازی
معمولاً در محل قماربازی و بعد از پدید آمدن اختلاف بین قماربازها	دعوا و کتک کاری
بر سر راه تردد افراد و جایی که امکان پنهان کردن مواد مخدر در میان پوشش گیاهی انبوه وجود داشته باشد	فروش مواد مخدر

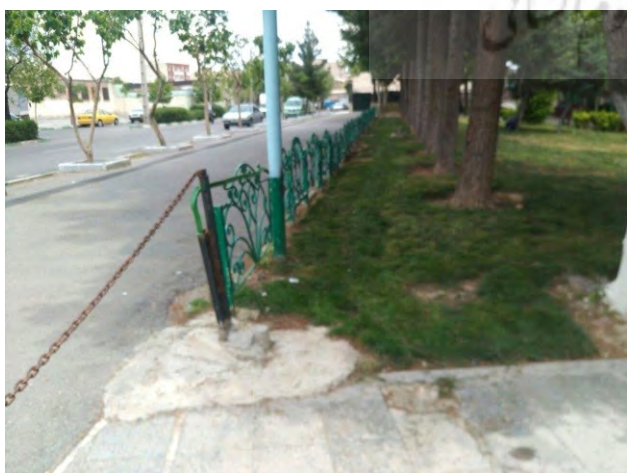
تصویر ۶. جای خالی ترون‌های حذف‌شده در بخش پیرامونی پارک شوش. عکس: سیدمحمدعلی محمدی، ۱۳۹۹.

حصار، نرده و نیز دیوارهای کم‌ارتفاع در جداره‌های پیرامونی پارک حذف شد. این امر موجب شد راه‌های دسترسی به پارک افزایش یافته و پارک از فضایی بسته به فضایی نیمه‌باز و باز تبدیل شود (تصاویر ۵ و ۶).

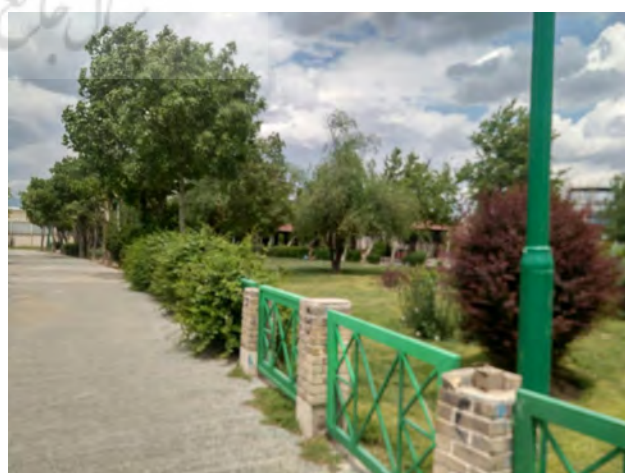
تصویر ۵. بخشی از نرده و دیواره کوتاه باقی‌مانده در پیرامون پارک شوش. عکس: سیدمحمدعلی محمدی، ۱۳۹۹.

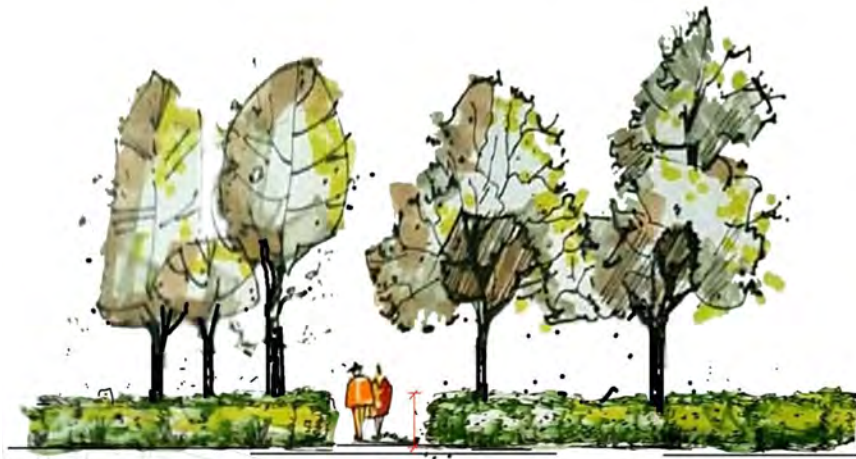
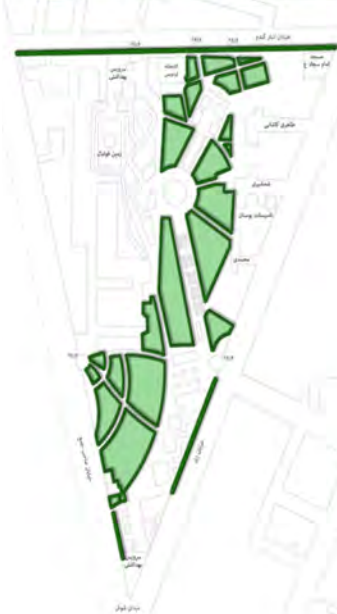
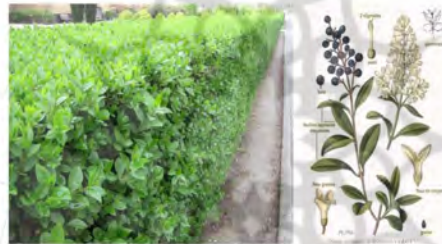
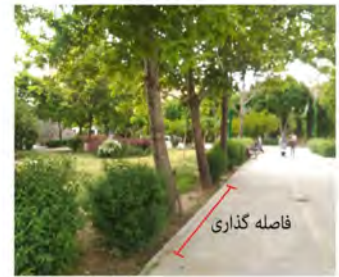
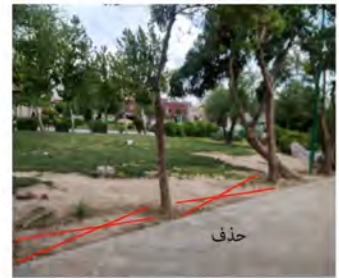
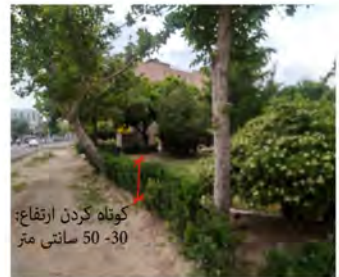
قبل از اعمال تغییرات ارتفاع ترون ها به 90 - 110 سانتی متر می رسید. (خطوط سبز تیره روی نقشه پارک)

1. از بین بردن پیوستگی ترون ها
فاصله گذاری

2. حذف کردن ترون ها
حذف

3. کوتاه کردن ترون ها
کوتاه کردن ارتفاع: 30-50 سانتی متر

تصویر 7. کوتاه کردن، حذف کردن یا فاصله گذاری بین ترون ها در جداره پیرامونی و داخلی پارک شوش. مأخذ: نگارنده.

پیرامون این پارک پوشش گیاهی انبوه و پیوسته از تِرون (و گاهی شمشاد) بود که باعث جدا شدن فضای داخلی و خارجی می‌شد. این جداسازی به‌صورتی بود که مانع ارتباط بصری دو طرف می‌شد. همین امر موجب خلق فضایی دنج برای اختفا و ارتکاب جرم می‌شد. در طرح جدید ارتفاع این پوشش‌های گیاهی که بیش از یک متر بود به حدود ۳۰ تا ۶۰ سانتی‌متر کاهش یافته و پیوستگی بین آنها نیز از میان برداشته شد (تصویر ۷).

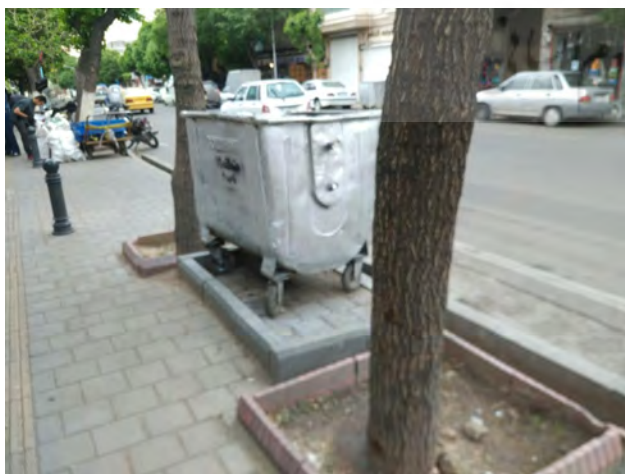
تصویر 9. جای خالی شمشادها حذف شده موجب پدید آمدن فضایی برای استقرار سطل های زباله و باز شدن عرض پیاده رو شده است. عکس: سیدمحمدعلی محمدی، 1399.

حذف دیواره سبز شمشادها در امتداد خیابان انبار گندم و جداره تجاری فعال و تبدیل آن به باغچه‌های مجزا که تنها یک درخت را در بر گرفته بود. با خالی شدن این جداره هم فضایی برای عبور عابران از عرض خیابان انبار گندم فراهم شد و هم‌مکانی برای استقرار سطوح زباله به وجود آمد (تصاویر ۸ و ۹).

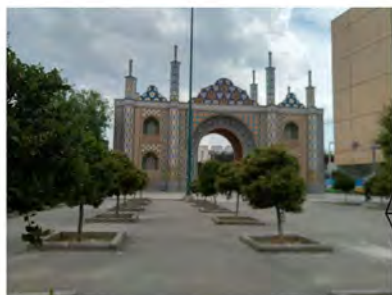
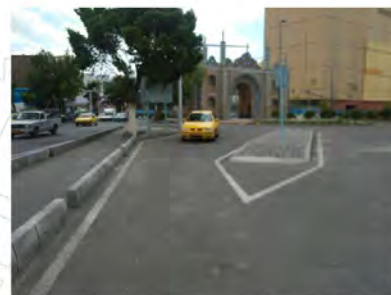
حفظ درختچه‌ها در امتداد خیابان ری و ایجاد ریتم یکنواخت با باغچه

حذف پوشش گیاهی در امتداد خیابان ری و احداث پارکینگ تاکسیرانی

تصویر ۱۰. تغییرات ایجادشده در ضلع شرقی پارک شوش شامل سردر ورودی شاخص، نصب آلایچیک در طول معبر اصلی پارک، حذف گیاهان و درختچه‌های انبوه و متراکم برای احداث پارکینگ و باقی‌ماندن تعداد محدودی از درختچه‌ها به صورت منظم با باغچه‌های مجزا. مأخذ: نگارنده.

موجب هماهنگی منظر پارک با میدان شوش شده است. این تغییر در پوشش گیاهی منظر رسمی و تاریخی به پارک بخشیده که موجب جلب گردشگران نیز شده است (تصویر ۱۰).

بخشی از پوشش گیاهی در ضلع شرقی پارک و در امتداد خیابان ری حذف شده و یک سردر شاخص و چند ایستگاه تاکسی و یک مسیر عریض با هشت آلایچیک که منتهی به آب‌نما می‌شود، احداث شد. این تغییرات موجب دعوت‌کنندگی بیشتر، افزایش حضور شهروندان و مکث بیشتر افراد عادی در پارک شد که خود از علل کاهش جرم و افزایش امنیت محسوب می‌شود (ن.ک. تصویر ۱۰).

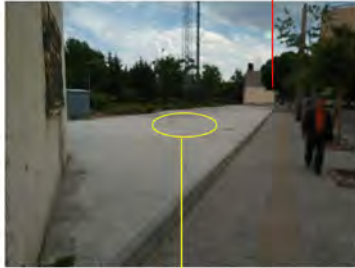
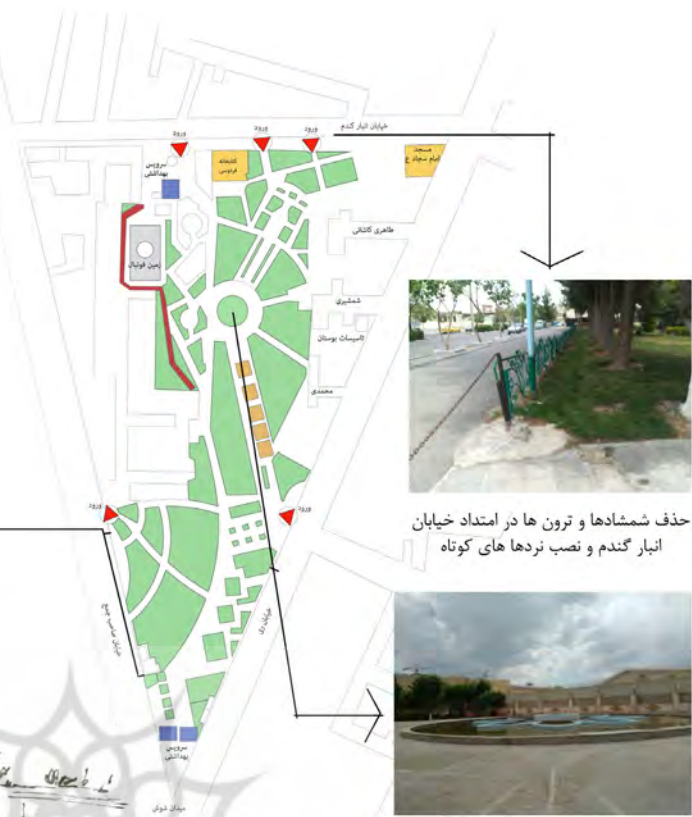
تخریب بناهای های تجاری متروکه در امتداد خیابان صاحب جمع

حذف شمشادها و ترون ها در امتداد خیابان انبار گندم و نصب نرده های کوتاه

تصویر ۱۱. تغییرات ایجادشده در ضلع غربی پارک شوش شامل حذف خرابه های باقی مانده از واحدهای تجاری متروکه، حذف شمشادهای بلند و مترکم در حاشیه بیرونی پارک، بهسازی آبنا و مبلمان پارک و ایجاد صفت پرندگان. مأخذ: نگارنده.

در ضلع غربی پارک نیز با حذف ساختمان‌های مخروبه و دیواره‌های سبز تِرون‌ها و ایجاد یک پیاده‌رو عریض موجبات گسترش عمق دید فراهم شد. همچنین این پیاده‌رو مکان دانه‌ریختن برای پرندگان و موجب جذب شهروندان به این ضلع از پارک شده است (تصویر ۱۱).

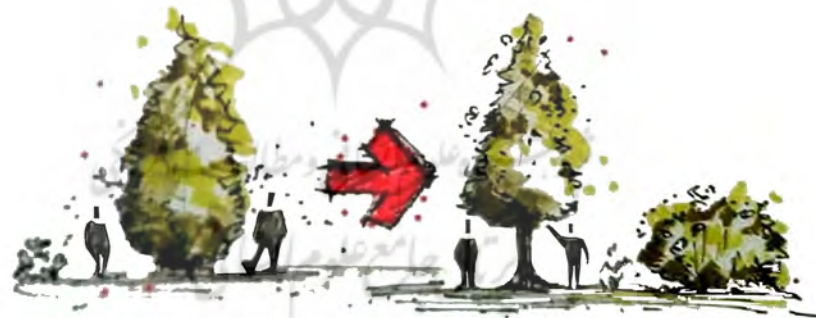
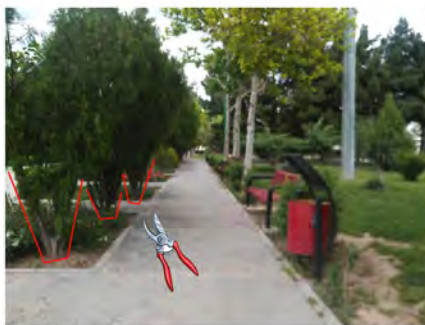
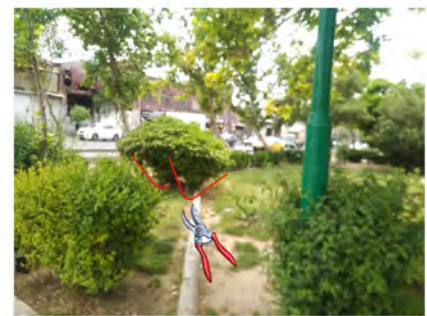
افزایش عمق دید و منظر با هرس کردن پای سروهای خمره ای و بادبزی

تصویر ۱۲. هرس کردن و خالی کردن پایه سروهای خمره ای و بادبزی برای افزایش عمق دید و کاهش محل اختفا. مأخذ: نگارنده.

زیبایی، کاشت تک‌درختان بود (تصاویر ۱۲ و ۱۳). همان‌گونه که در تصاویر ۱۴ و ۱۵ نیز قابل مشاهده است، بهسازی‌هایی در آب‌نما و مبلمان شهری پارک شوش انجام شد. زیباتر شدن میدان اصلی پارک موجب شد افراد عادی علاقه بیشتری برای حضور در این فضا پیدا کنند و همین حضور موجب شد معبر اصلی و میدان داخلی پارک شوش از محیطی خلوت به محیطی زنده و پویا تبدیل شود.

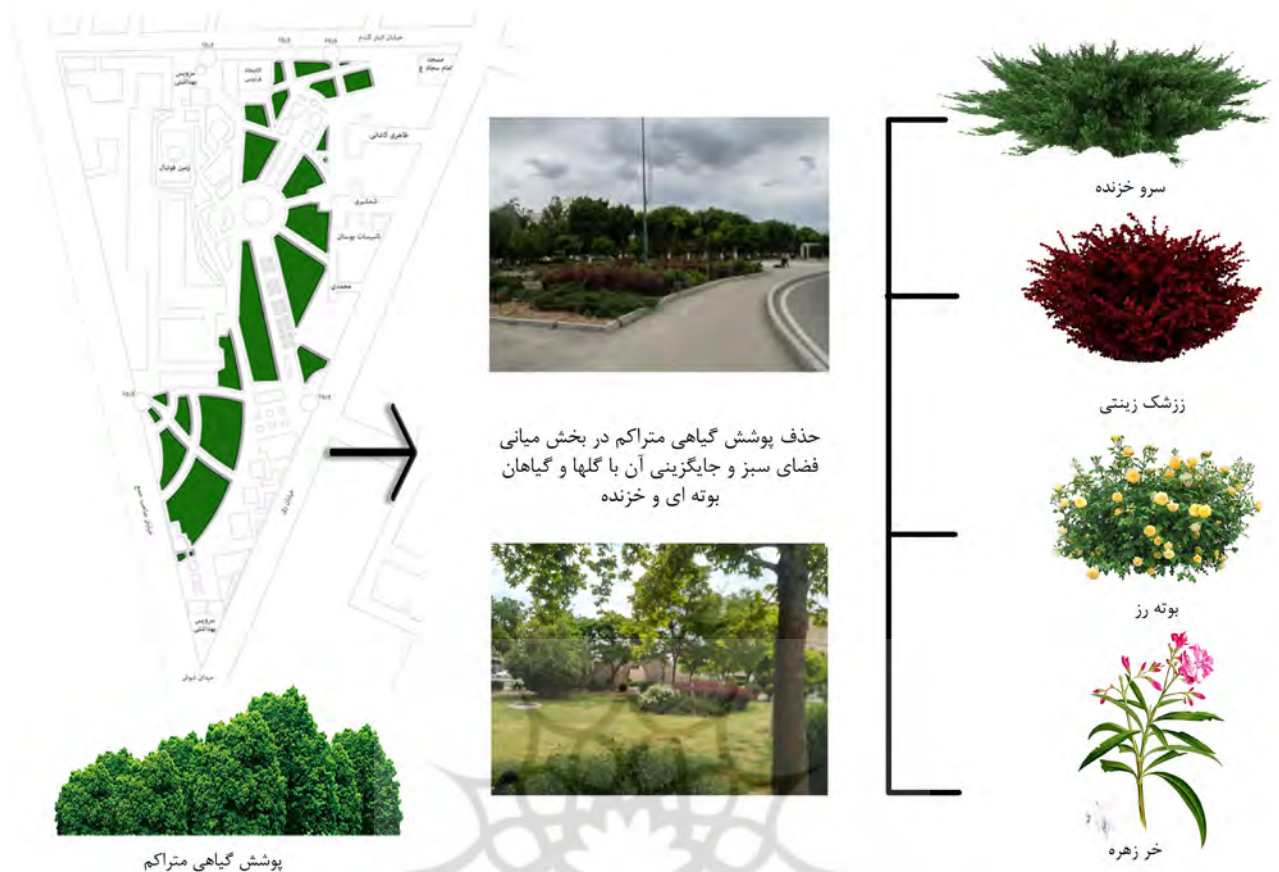
تصویر ۱۳. حذف پوشش گیاهی متراکم و انبوه در باغچه‌های میانی بوستان و جایگزین کردن آن با گیاهان بوته‌ای و خزنده و گل‌های فصلی. مأخذ: نگارنده.

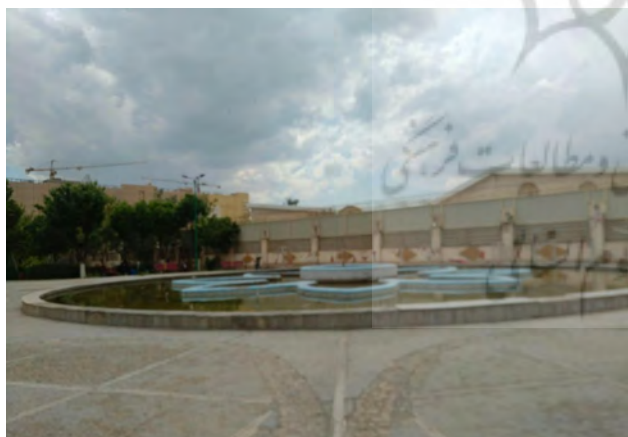
تصویر ۱۵. بهسازی آب‌نما در امتداد مسیر احداث آلاچیق‌ها و سرد اصلی پارک. عکس: سیدمحمدعلی محمدی، ۱۳۹۹.

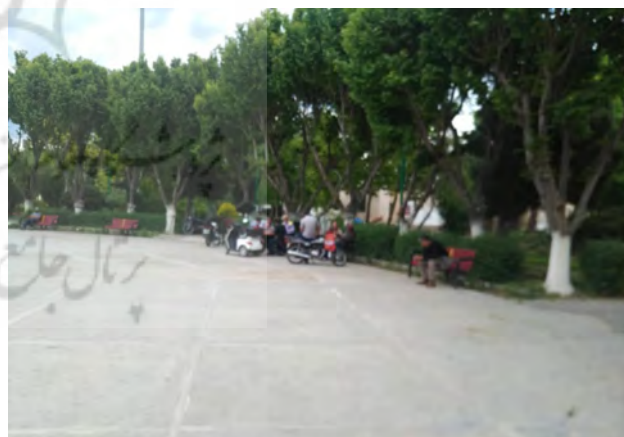
تصویر ۱۴. بهسازی مبلمان شهری مانند نیمکت‌ها و سطوح زباله در پیرامون آب‌نما و محوطه پارک شوش. عکس: سیدمحمدعلی محمدی، ۱۳۹۹.

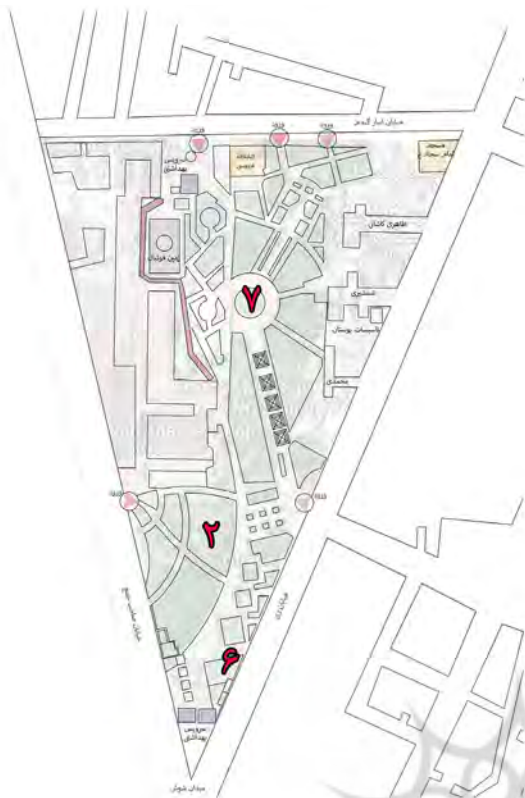
- ۱ - محل تجمع دائمی افراد معتاد و بی خانمان در فضای سرپوشیده
- ۲ - محل تجمع دائمی افراد معتاد در فضای باز
- ۳ - خفت‌گیری
- ۴ - روابط نامشروع
- ۵ - قماربازی
- ۶ - دعوا و کتک‌کاری
- ۷ - فروش مواد مخدر

تصویر ۱۶. در این پلان گرافیک، نوع ناهنجاری‌های اجتماعی و مکان وقوع آنها (براساس مشاهدات و اظهارنظرهای نیروهای حراستی و مدیریتی مقیم در پارک شوش) در بهار سال ۱۳۸۷ و پس از اعمال تغییرات در پوشش گیاهی و منظر پارک شوش نشان داده شده است. مأخذ: نگارنده.

رسیده بود، مصاحبه‌هایی گرفته شد. طبق این مصاحبه‌ها و عکس‌برداری‌هایی که در آن سال از این پارک انجام شد، پلان گرافیک (تصویر ۱۶) تهیه و ترسیم شد. در این پلان گرافیک نیز همانند آنچه در تصویر ۴ نشان داده شده، نوع رفتار ناهنجار در پلان پارک مشخص شده است. همان‌گونه که در تصویر ۱۷ مشاهده می‌شود، در این پارک بعد از اعمال

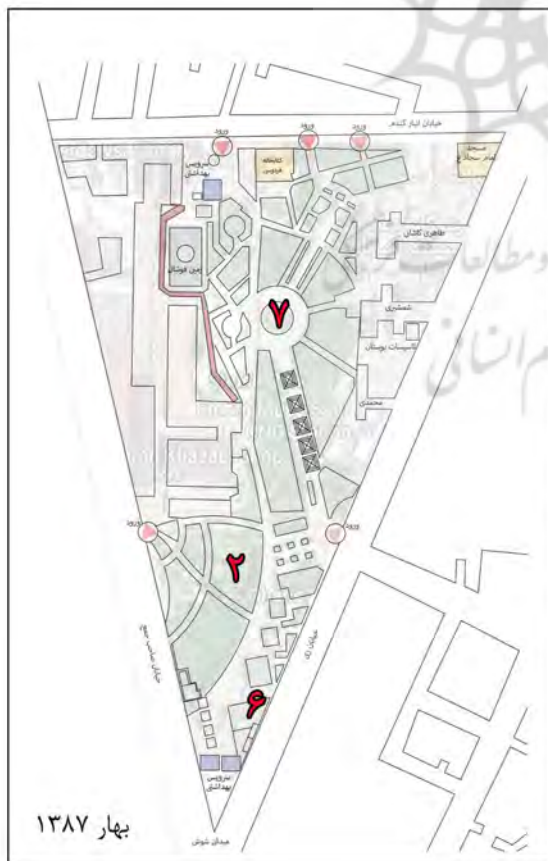
تصویر ۱۷. پلان گرافیکی بررسی تطبیقی وقوع رفتارهای ناهنجار اجتماعی در بهار ۱۳۸۵ و بهار ۱۳۸۶ در پارک شوش تهران. مأخذ: نگارنده.

تغییرات در پوشش گیاهی، چهار مورد از رفتارهای ناهنجار اجتماعی (حضور دائمی افراد معتاد و بی‌خانمان در فضاهای سرپوشیده، خفت‌گیری، روابط نامشروع و قماربازی)، کاملاً حذف شده و سه مورد دیگر (حضور دائمی افراد معتاد و بی‌خانمان در فضای باز، خرید و فروش مواد مخدر و کتک‌کاری و دعوا)، در محدوده‌ای کوچک‌تر در پارک مشاهده شده است.
