مقاله پژوهشی

مقدمه‌ای بر فرضیه سقایه ربع رشیدی

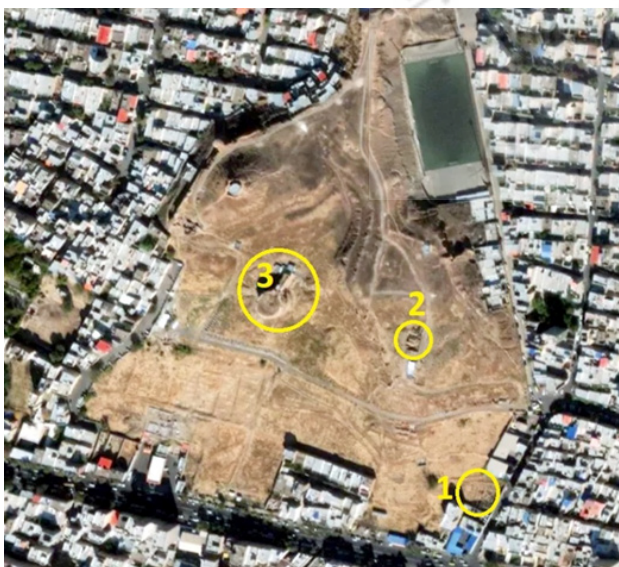
تصویر ۱. تصویر موقعیت ساختار جنوب‌شرقی ربع‌رشیدی (شماره ۱) نسبت به ساختار آب‌انبار (شماره ۲) و برج بزرگ جنوبی (۳) در کاوش‌گاه ربع‌رشیدی. مأخذ: نگارندگان بر پایه Google earth.

از مجموعه ربع رشیدی تبریز که در سال ۱۳۵۴ شمسی با شماره ۹۴۳ در فهرست آثار ملی ایران به ثبت رسیده، ویرانه‌های برج و باروی کهنی برجای مانده است که امروزه با گستردگی سیزده هکتار در کوهپایه سرخاب، در شمال‌خاوری تبریز کنونی، بر کنان کوه و نزدیک کوی ولیان کوه، قرار دارد (تصویر ۱). از «شهرچه ربع رشیدی» که حمدالله مستوفی قزوینی (۱۳۹۶) در کتاب «نزهت‌القلوب» (۷۴۰ ق) آن را شهرچه دارای «عمارات فراوان و عالی» معرفی کرده است، و به نوشته ابوالقاسم کاشانی در تاریخ اولجایتو (۷۱۷ ق) آب

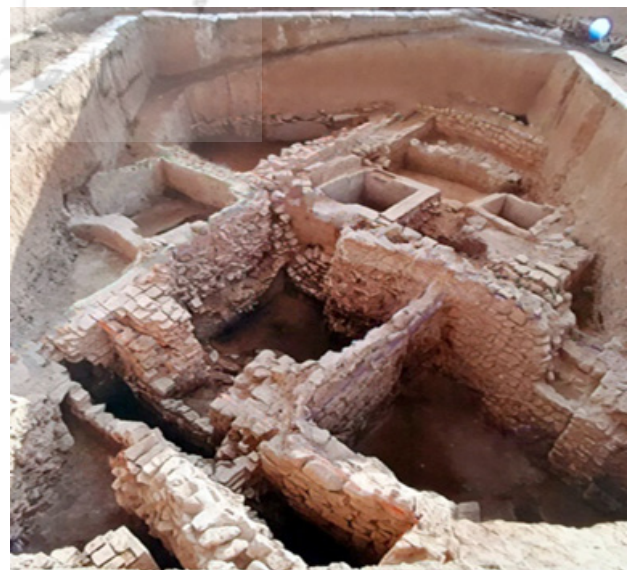
تصویر ۲. تصویر ساختار جنوب‌شرقی که گرمابه ایلخانی ربع‌رشیدی معرفی شد. مأخذ: روح‌انگیز، ۱۳۸۶.

بررسی ساختار جنوب‌شرقی کاوش‌گاه ربع‌رشیدی
فضاهای معماری مکشوف در بخش جنوب‌شرقی کاوش‌گاه ربع‌رشیدی با مساحت حدود صد متر مربع و ژرفای پنج متر نسبت به نقطه ثابت کاوش‌گاه دارای معماری سنگی و آجری و تنبوشه‌های سفالی‌اند. سه ساختار شبیه حوضچه آب نیز وجود دارند که همین سه ساختار را دلیلی بر گرمابه‌بودن این بنا گرفته‌اند (روح‌انگیز، ۱۳۸۶). با این حال، در گزارش اولیه کاوش‌های محوطه هیچ اشاره‌ای به آهک‌بری در این ساختار نشده است و اساساً نشانه‌های آهک‌بری نیز دیده نمی‌شود. در این گزارش (۱۳۸۶) هم‌چنین آمده است که پانزده هزار قطعه کاشی فیروزه‌ای و خرده‌سفالینه از گونه‌های سلاطون،

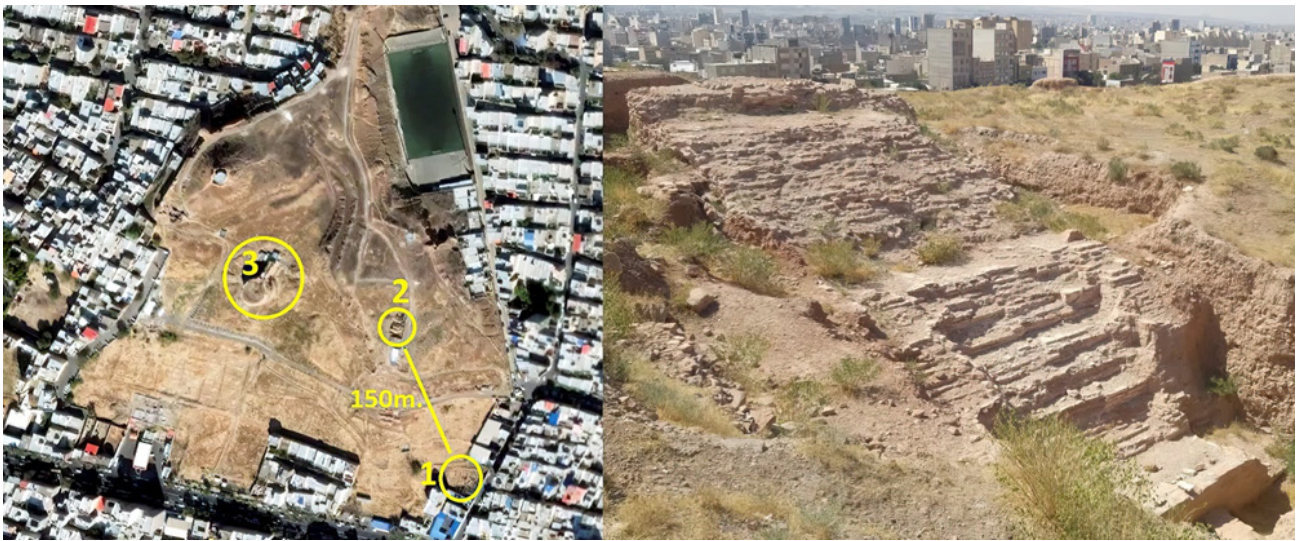
تصویر ۵. تصویر ویرانه آب‌انبار رشیدیه و فاصله مستقیم صد و پنجاه متری آن تا سقایه. مأخذ: راست: آجورلو، ۱۳۹۷، چپ: نگارندگان بر پایه Google earth.

گفتیم که خواجه رشیدالدین متذکر می‌شود که مردم از هر سقاییه‌ای نمی‌توانستند با کوزه آب بگیرند و تنها از نمونه‌هایی که بر سر راه‌ها ساخته شده بودند، اجازه داشتند؛ اما اگر کسی برای خیر و ثواب می‌خواست بر گذر این کهریزها سقاییه و سرچاه سنگین بزند، به وی اجازه داده می‌شد به شرط آن که در بین راه‌ها و کوچه‌ها بسازد و حوض و چاه سنگین کنار آن‌ها تعبیه کند. شایان توجه است که در ساختار مکشوف از گوشه جنوب شرقی کاوش‌گاه ربع‌رشیدی فضاهایی با کاربری چاه سنگین و حوض سنگین قابل شناسایی و اشاره هستند (تصویر ۵).

محل تأمین آب سقاییه مفروض کاوش‌گاه ربع‌رشیدی آب‌انباری است که روی تپه جنوب شرقی واقع است و با آن صد و پنجاه متر فاصله مستقیم دارد. برای هدایت آب به سقاییه‌ها بدون شک از لوله‌هایی استفاده شده بود، اما متأسفانه بنای موضوع بحث از قسمت خیابان جدیدالاحداث در شرق کاوش‌گاه ربع‌رشیدی کاملاً از بین رفته و شواهدی دال بر وجود آبراهه یا لوله برجای نمانده است (تصویر ۶). اولین سرنخ ما برای ورود آب به ساختار، فضای شماره دو است که در آن تنبوشه سفالی وجود دارد؛ آبراهه‌ای که آب را به مخزن می‌رساند. پس از آن فضاهای تقسیم‌شده حوضچه‌مانندی قرار دارند که برای آرام کردن جریان آب و رسوب‌گیری و پاکیزه کردن آن بوده است. در این‌جا سیستم توزیع آب متشکل از لوله‌های سرپوشیده و کانال‌های سنگی منحنی‌شکل بود و از لوله‌های ثانویه برای انتقال آب به یک مخزن لایروبی سنگی جهت حذف یا به تعلیق درآوردن رسوب، استفاده می‌شد. در یافته‌های آشکارشده در کاوش نیز شاهد لوله‌های اولیه و ثانویه هستیم. اما در ابتدای امر ساختاری حوض‌مانند با تنبوشه‌ای سفالی مشاهده می‌شود که آب را به مکان بعدی هدایت می‌کند. قطعاً وجود تنبوشه سفالی حاکی از هدایت آب از آبراهه به ساختار است و فضای

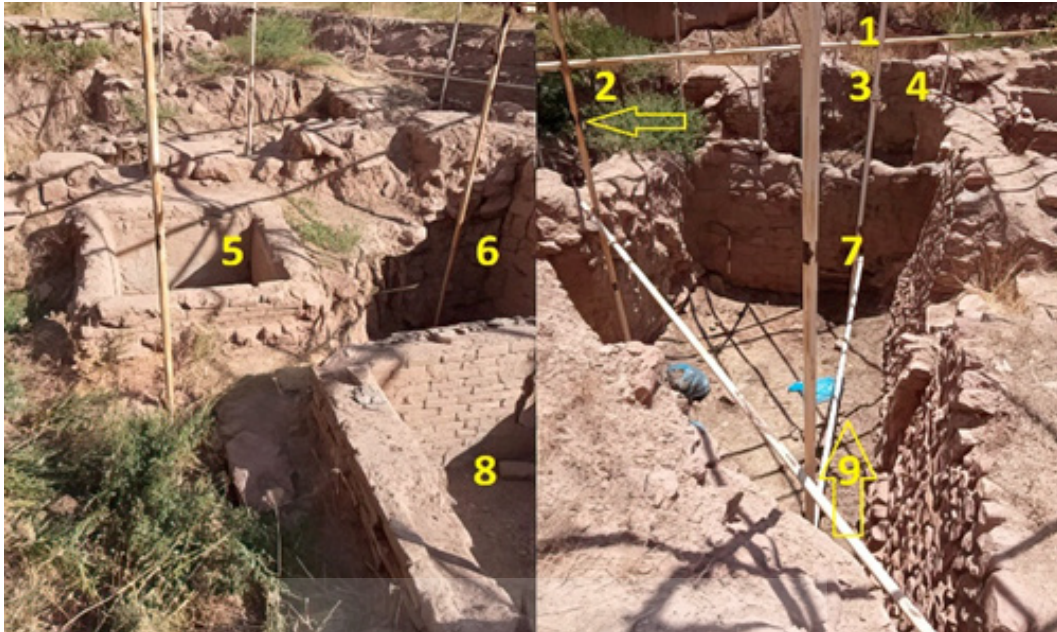
تصویر ۷. تصویر سازه‌آبی مکشوف از جنوب شرقی کاوش‌گاه ربع‌رشیدی. راست: چاه سنگین. چپ: حوض سنگین. شماره ۱ ورودی آب، شماره ۲ هدایت آب از حوض تصفیه به آبراه، شماره ۳ تنبوشه سفالین، شماره ۴ حوض تصفیه، شماره ۵ حوض سنگین، شماره ۶ و ۷ چاه سنگین، شماره ۸ حوض سنگین، شماره ۹ ورودی آب به چاه سنگین از کانال زیرین. مأخذ: آرشینو نگارندگان.

بعدی پس از ورود آب از آبراهه، مخزن لایروبی سنگی بود که کارکرد آن حذف یا به تعلیق درآوردن رسوب بود. پس از آن آب از این مخزن به وسیله کانالی کوچک به آب‌انبار اصلی برای ذخیره‌سازی انتقال می‌یافت. در کف این فضا نیز محفظه‌ای دایره‌ای شکل وجود دارد که احتمالاً محل جمع شدن رسوبات بوده است و دقیقاً پس از مخزن لایروبی به وسیله کانالی کوچک که با دایره قرمز مشخص شده به انبار اصلی برای ذخیره‌سازی منتقل می‌شد. حوضچه رسوب‌گیر یا مخزن لایروبی ابتدا آب را از مسیر آبراهه دریافت می‌کرد و سپس آب وارد محفظه بعدی می‌شد؛ آب در مخزن بعدی تمیزتر بود و از خروجی کف مخزن خارج می‌شد (تصویر ۷). پس از آن، به نوشته خواجه رشیدالدین، آب به باغستان و گازرگاه و تره‌زار می‌رفت.
