دکتر محمد حسین رضائی مقدم\*

## پژوهشی پیرامون علل زمین لغزه‌های گردنه حیران

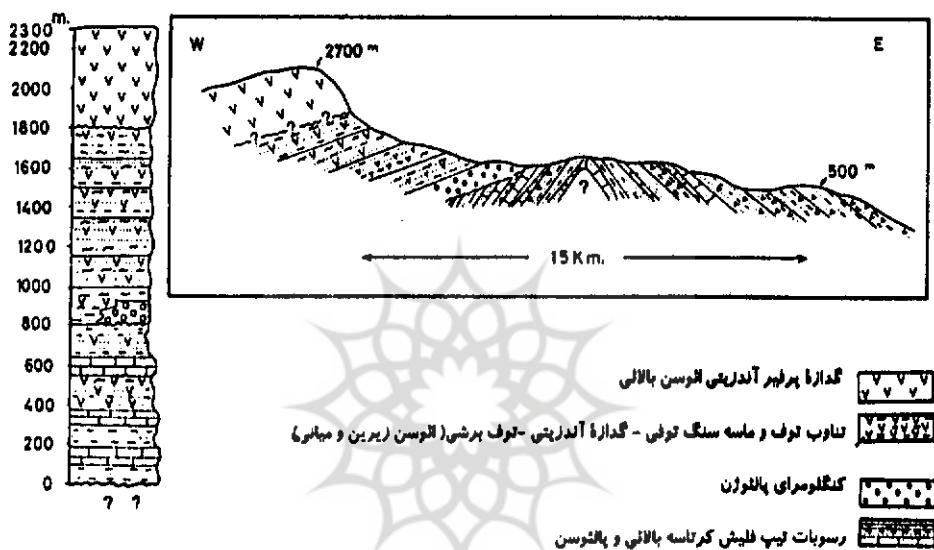
شکل (۲): چگونگی قرارگیری رسویات کرتاسه، پالاؤزن و گداره‌های اوسن بالایی در تاقدیس غرب آستارا. (۱۰)

در مسیر گردنه حیران از نمین تا آستارا سازندهای مختلفی را می‌توان شناسایی نمود. از نزدیکی نمین تا روستای حیران، سنگ اصلی را برش ولکانیکی از نوع آندزیت پیروکسن دار مربوط به پالئوژن تحتانی (ائوسن) تشکیل می‌دهد. در قسمتی از این مسیر رسوبات کنگلومراپی با سیمان سست دارای قطعات آتشفشاری، به صورت ناپیوستگی آذربین بی<sup>۹</sup> بر روی برش‌های آتشفشاری آندزیتی قرار گرفته است. از روستای حیران تا ۱۵ کیلومتری آستارا، سنگهای رسوبی، بروزد دارند که به کرتاسه مربوط می‌شوند. از ۱۵ کیلومتری آستارا به ترتیب سنگهای ماسه سنگ توفی با میان لایه‌ای از گدازه‌های آندزیت مربوط به پالئوسن و مگاپورفیر آندزیت - لاتیت ائوسن بالایی و سپس رسوبات کواترنری قرار گرفته‌اند. توالی سنگهای منطقه و دو طرفه بودن شیب در مسیر گردنه حیران (به طوری که از نمین تا شرق حیران، شیب به سوی غرب و از شرق حیران تا آستارا، شیب به سوی شرق می‌باشد) گویای این واقعیت است که جاده به طور عرضی از یک تاقدیس گذر کرده است و هسته این تاقدیس را سنگهای مربوط به کرتاسه با تنایی از ماسه سنگ سیلیستون، شیل و آهک تشکیل می‌دهد. بنابراین روند چین خوردگی شمال‌غرب-جنوب شرق، در بخش فوقانی چین خوردگی تالش می‌باشد. دو گسل مهم شمالی - جنوبی به ترتیب از غرب به شرق به نامهای گسل نور و گسل آستارا قرار گرفته‌اند که به احتمال زیاد نقش مهمی در ایجاد چاله خزر داشته‌اند.<sup>۱۰</sup>
