مسجد جامع رمله

فلسطین

یدالله غلامی

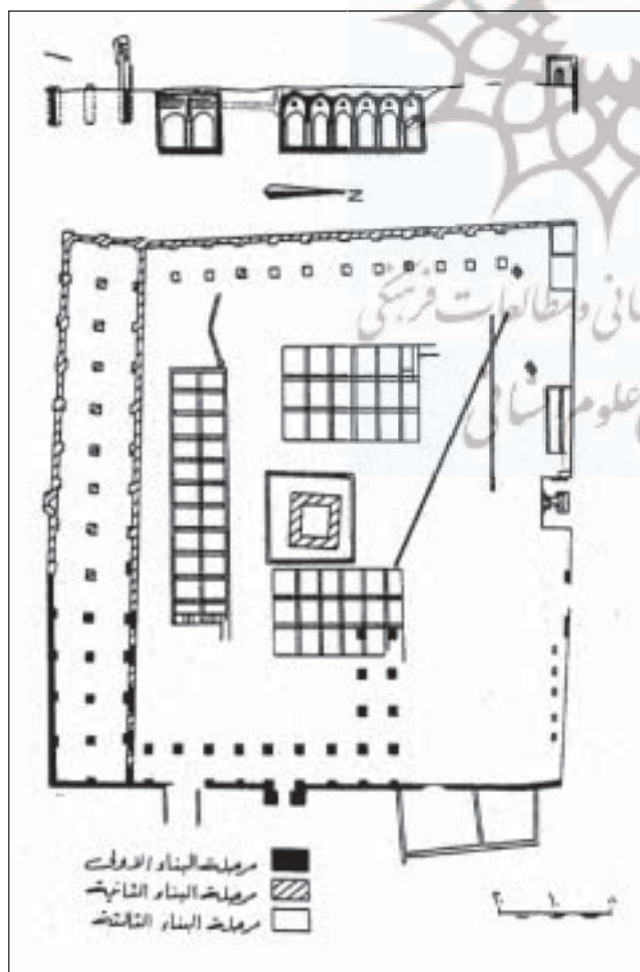
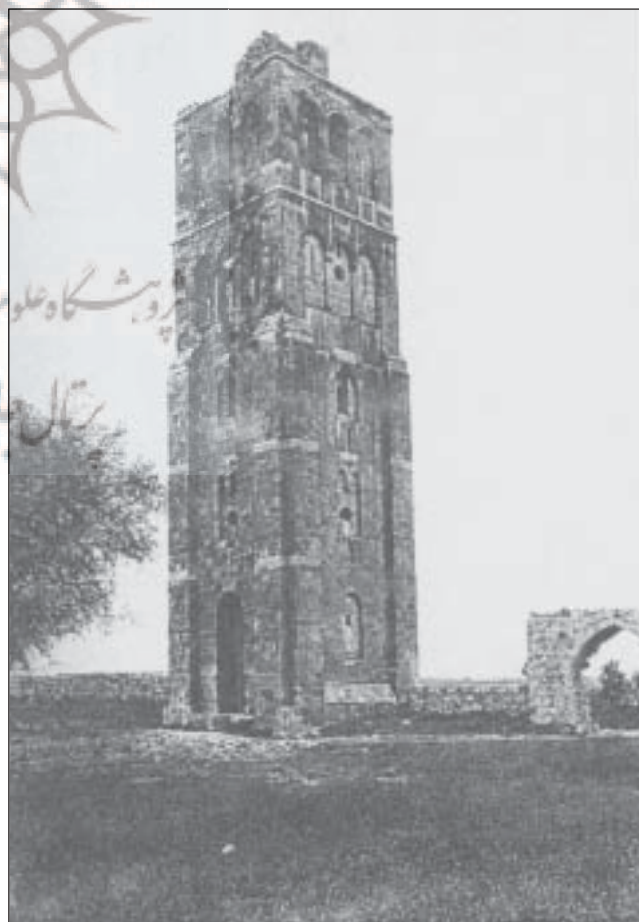
مسجد جامع رمله (سفید)، فلسطین

مناره محمد بن قلاوون، در ضلع شمالی تاکنون پابرجاست، و مئذنه (شهدای) اربعین، مئذنه بیضاء، یا برج رمله نامیده می شود. در آن، سنگ تراشیده به کار رفته، و دارای پنج طبقه و ۱۲۵ پله، و ارتفاعش ۲۵ متر و ۶۰ سانتیمتر است. پلکان غرفه هایی کوچک دارد. تعداد پنجره ها در هر وجه از طبقات تحتانی، یکی و در دو طبقه فوقانی، سه عدد است. مدخل مزین مسجد، از بین رفته است. در جانب شمال غرب صحن، مقام سرپوشیده منتسب به صالح پیامبر قرار دارد. بقایایی از دیوارها و حوض هنوز برجاست. آنچه از مسجد مانده، حاکی از تأثیر بعضی ویژگیهای معماری مصر است. قریه دیر شرف در نزدیکی نابلس، از زمانهای قدیم تا دوران اخیر، وقف مسجد بوده است.

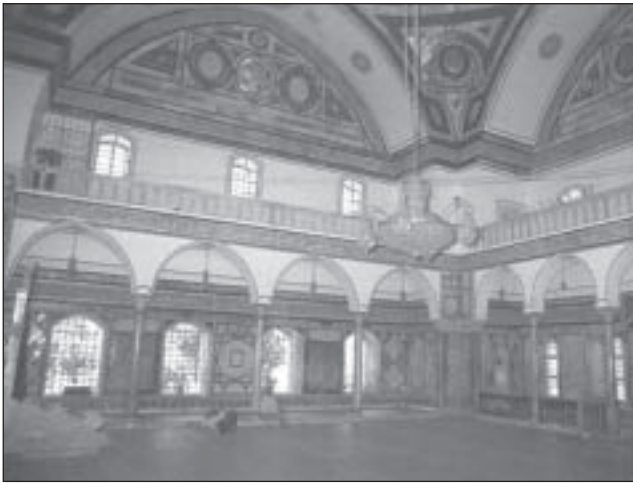
شهبستان مسجد احمد پاشا الجزار، عکا، فلسطین

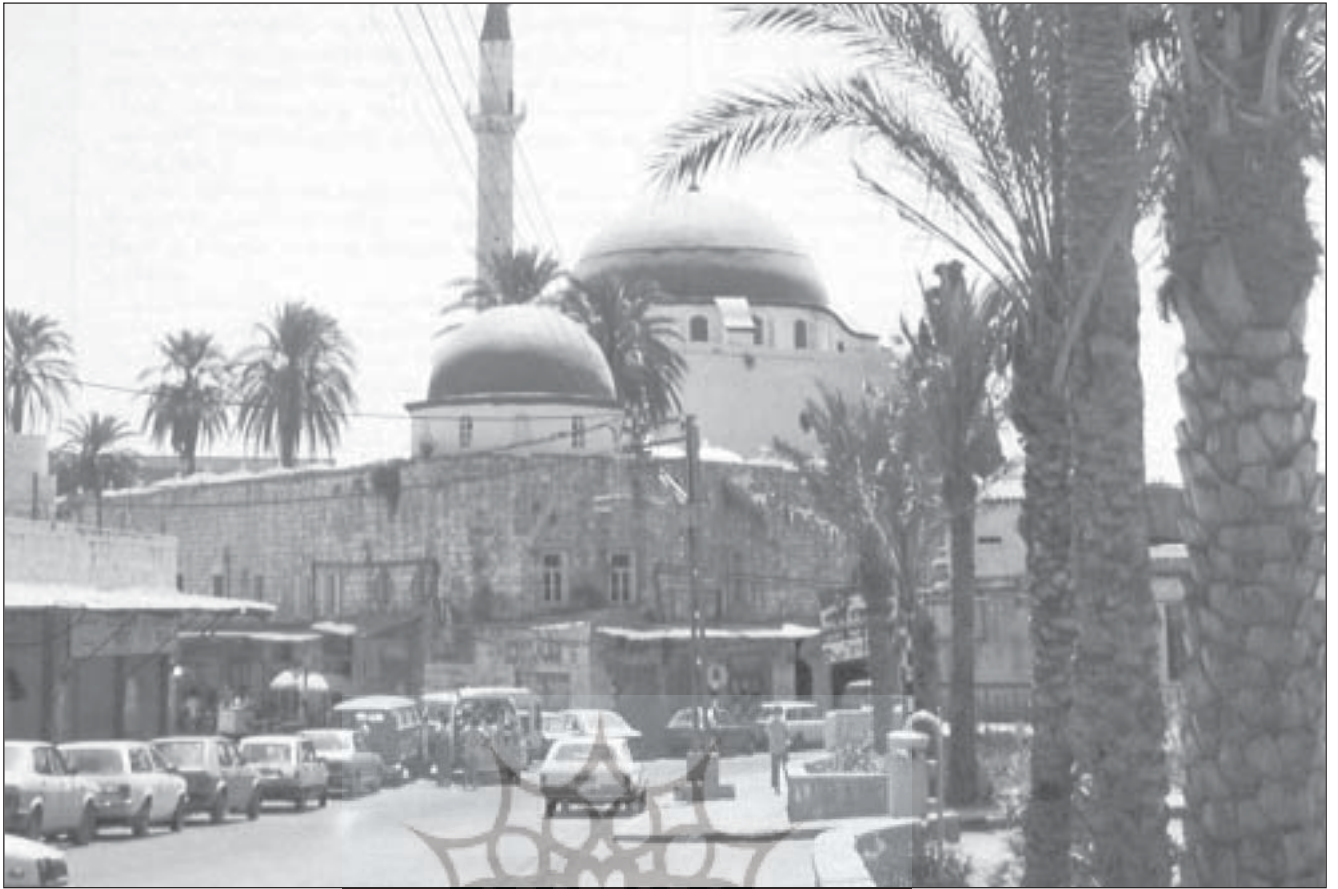
نمای عمومی از مسجد احمدپاشا الجزار، عکا، فلسطین
