## نکاتی درباره کاربرد رنگ در تالار شورا

### در تخت جمشید

نوشته جوزپ تیلیا  
برگزینان: ب. شیرازی<sup>(۱)</sup>

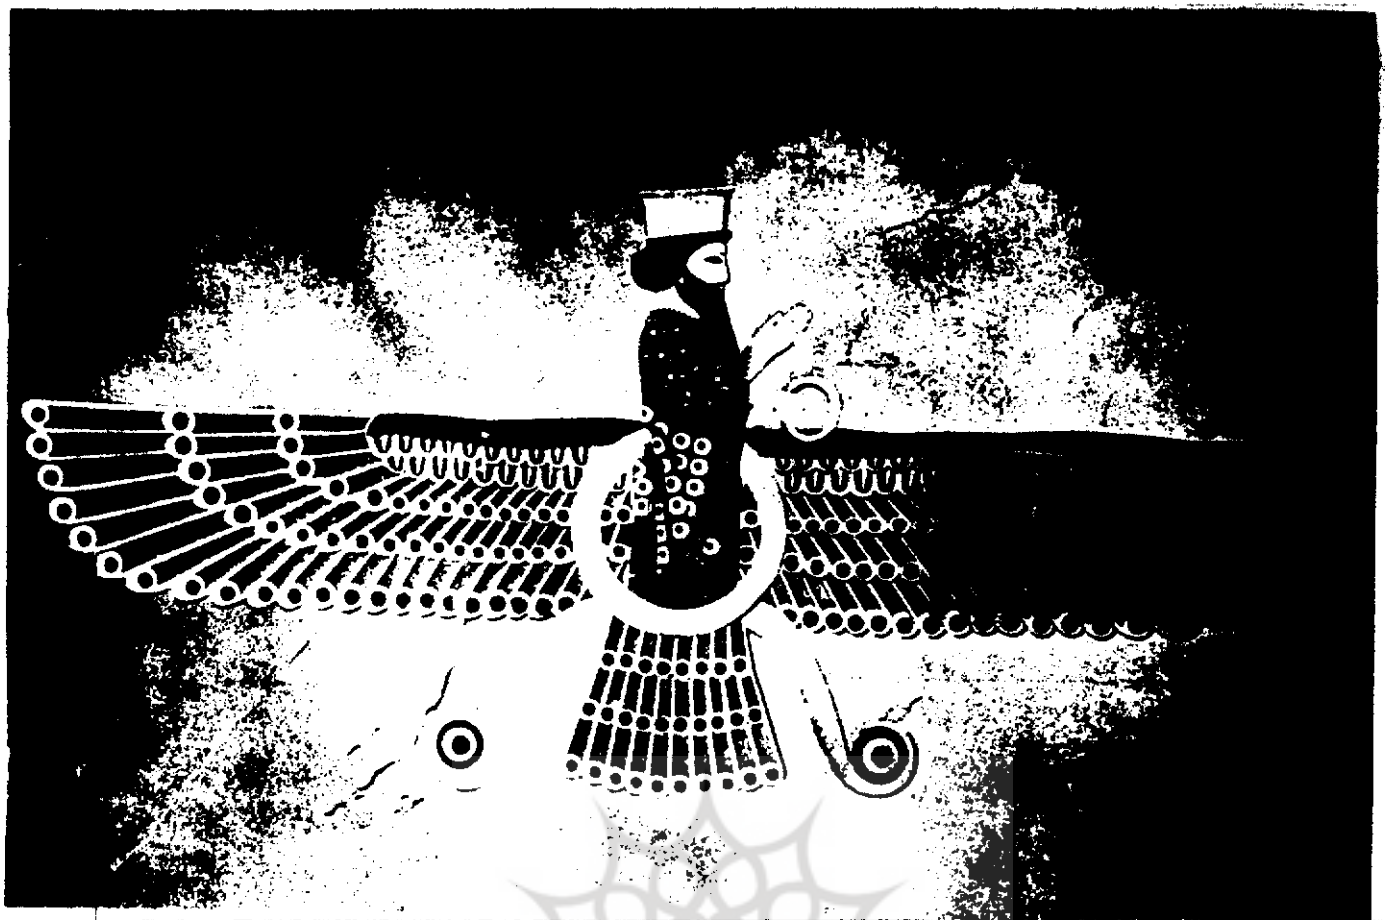
بازسازی رنگهای نقش برجسته تمثال اهورامزدا (فَرَوَهَر) که روی بدنه راست درگاه تالار شورای (مرکزی) تخت جمشید می باشد.

در سالهای بعدی توقعم در تخت جمشید قصد آن داشتم که بر روی نقش اهورامزدا که در بخش فوقانی بدنه راست درگاه تالار شورا یافت شد مطالعات خود را ادامه دهم.

ابعاد آن ۱/۱۰×۲/۴۰ متر است و از دو قطعه سنگ آهکی خاکستری تیره روی هم قرار داده ترکیب شده است؛ سطح این سنگ به علت دور ماندن از دسترس خرابکاران در وضع استحفاظی بسیار خوبی قرار دارد. نقش زیر آن شاه را نشان می‌دهد که از بیرون به درون تالار می‌آید و تا حدی دست‌ها و صورت آن با تیشه آسیب رسیده است.

از فرو ریختن آثار معماری، موفق شدم که به طور کامل شکل اهورامزدا را بازسازی کنم. که علی‌رغم تغییر ابعاد، در تمام شکل‌گیری آن رنگ خود را حفظ می‌کند.

(شکل ۱)، اهمیت این نماد به خاطر حضورش در تمام صحنه‌هایی است که شاه را در تخت جمشید و نقش رستم نشان می‌دهد.

مطالعه‌ای که در اینجا بازسازی شده است و براساس بررسی دقیق تمام جزییات تزئیناتی است می‌تواند نزدیکترین شکل به اصل باشد، با توجه به رنگ‌های تند و طلاکاریها و بازی سایه روشن حاصل از نقش برجسته‌ها.
