بررسی علل وقوع زمین لغزش در روستای نصیرآباد ورزقان (استان آذربایجان شرقی) با استفاده از روشهای کمی

شهرام روستایی

استادیار گروه جغرافیای طبیعی، دانشگاه تبریز

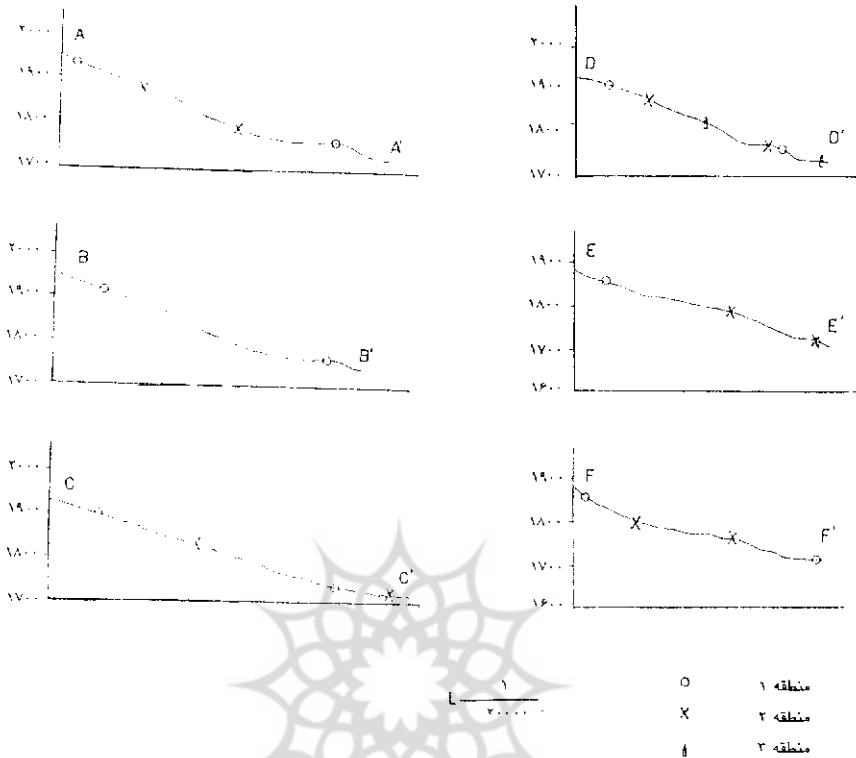
شکل ۶ نیمرخهای توپوگرافی ترسیم شده از منطقه لغزش

نیمرخهای دره‌های واقع در بخش جنوبی منطقه (AA' و BB') دارای شکل مستقیم در بالادست، مقعر در میانه و برآمده در پایین دست هستند که نشانه وجود زخمه‌های لغزش در میانه دامنه‌ها و انباشت مواد لغزش‌یافته در دره هستند. نیمرخهای منطقه مرکزی (CC' و DD') در بالادست مستقیم و در بخش میانی برآمده؛ در پایین دست مقعر هستند. برآمدگی قسمت میانی ممکن است به علت تراکم مواد آواری باشد، در این منطقه شکافهای زیادی روی دامنه وجود دارد. نیمرخهای منطقه شمالی (EE' و FF') در قسمت بالادست دارای شکل مقعر و محدب هستند و برآمدگی میانی آنها به علت تراکم مواد کوهرفتی است که به شدت ناپایدار هستند. نیمرخ موجی شکل نشانگر منطقه نفوذ زیاد آبهای سطحی و فعالیت شدید فرسایش است.

روش به‌کار گرفته شده در این تحقیق برای تحلیل مورفومتری لغزشها، شامل شش شاخص است (جدول ۱) و هر شاخص با استفاده از رابطه معینی (جدول ۲)، فرایندهای مؤثر در شکل لغزشها را ارائه می‌کند. مشخصات لغزشها در امتداد نیمرخهای AA'، CC'، DD'، EE'، FF' اندازه‌گیری شده است (شکل ۸). نیمرخهای ترسیم شده در امتداد لغزش با توجه به نوسانی که نسبت به شیب دامنه دارند به بخشهای مختلف تقسیم شده‌اند و شاخصهای مورفومتری برای هر یک از این مناطق مورد استفاده قرار گرفته‌اند (شکل ۶).

مقادیر شاخصهای مورفومتری محاسبه شده برای مناطق مختلف نیمرخها به منظور شناخت ویژگیها و دینامیک لغزشها، کاملاً جنبه کاربردی دارد زیرا با این روش فرایندهای مؤثر در این لغزشها قابل شناسایی است (جدول ۳ و شکل ۶). نتایج به دست آمده در ستون ۴ جدول ۳ نشان می دهد که لغزشهای منطقه از عمق زیادی برخوردار نیستند. در این رابطه دو فرض قابل طرح است: فرض اول اینکه ضخامت کم لغزشها ناشی از روان بودن مواد آنهاست و دوم اینکه شیب دامنه ها و فرایند نهشته شدن مواد، عامل مؤثر است. در رابطه با فرض اول باید گفت که ارقام به دست آمده برای شاخص جریان (FI) خیلی بزرگ هستند و بزرگی ارقام بیانگر جریانی نبودن این مواد است. از طرفی شاخص انبساط که نشان دهنده گسترش جانبی مواد است و هر قدر مواد روانتر باشند مقدار شاخص بالاست، اما در مورد لغزش نصیرآباد عکس قضیه صادق است و هیچ گونه گسترش جانبی در توده جابه جا شده مشاهده نمی شود و با توجه به موارد مذکور فرض اول مردود است.
