بناهای تاریخی اوایل اسلام در نواحی دارزین کرمان

نوشته : دکتر مهرداد شکوهی

ترجمه : فرزاد کیانی

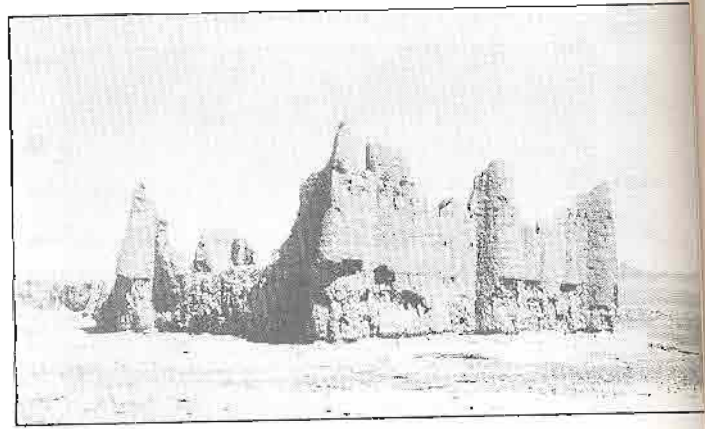
نمای جنوب - غربی قلعه ۱.

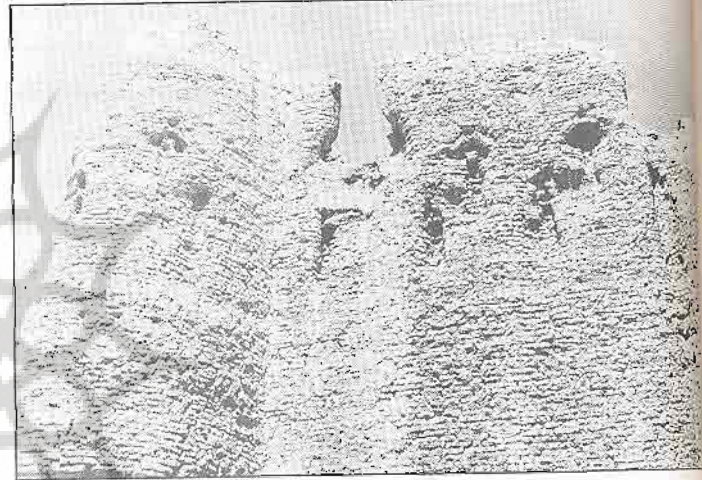
جزئیات باقی مانده در گوشه جنوب غربی قلعه ۱ که قرار گرفتن شکافهای پیکانی نیز نمایان است.

شکاف‌های پیکان شکل در دیواره‌های اصلی قلاع از دیگر آثار باقی‌مانده در دارزین است که خود گواه این مطلب است. (نقشه ۶ و ۲). تعداد این شکاف‌ها در قلاع یکسان نیست، اما شکل همگی به صورت نیزه‌ای عمودی است. قسمت پایین پیکان دارای روزنه‌ای است که از آن برای دیده‌بانی سود می‌بردند در حالی که قسمت مثلثی پیکان مسدود و مشخصات بالای یک راه نیزه را داراست. قسمت مثلثی پیکان شامل سه حفره مجزا و مربعی در مرکز این سه حفره مشاهده می‌شود.

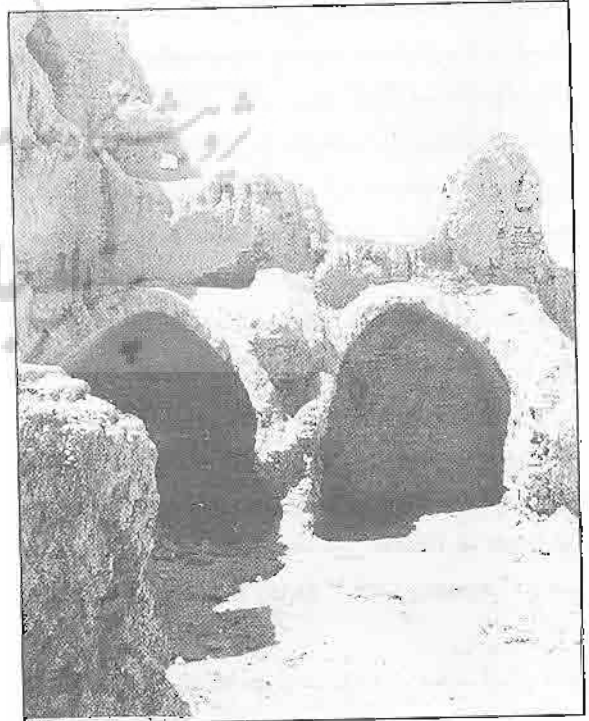
خرابه‌های مخروبه‌های غربی قلعه ۱.

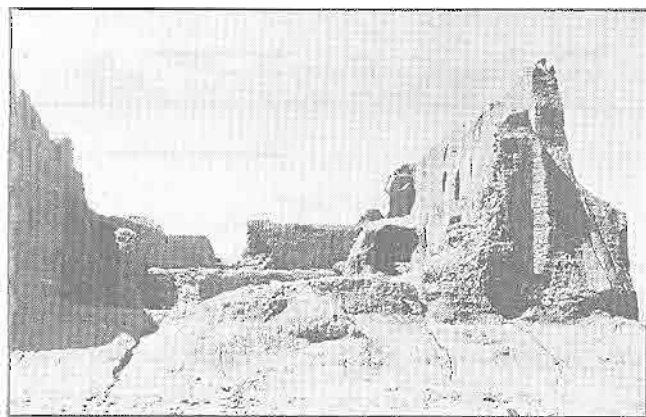
نمای شرقی قلعه ۲.

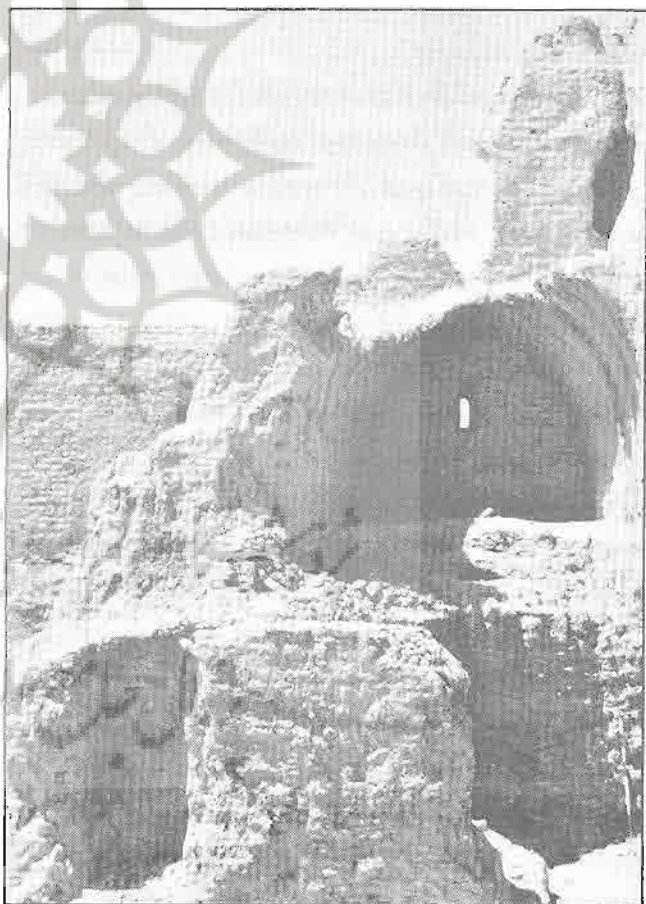
حجره‌های کناری شمال شرقی قلعه ۲

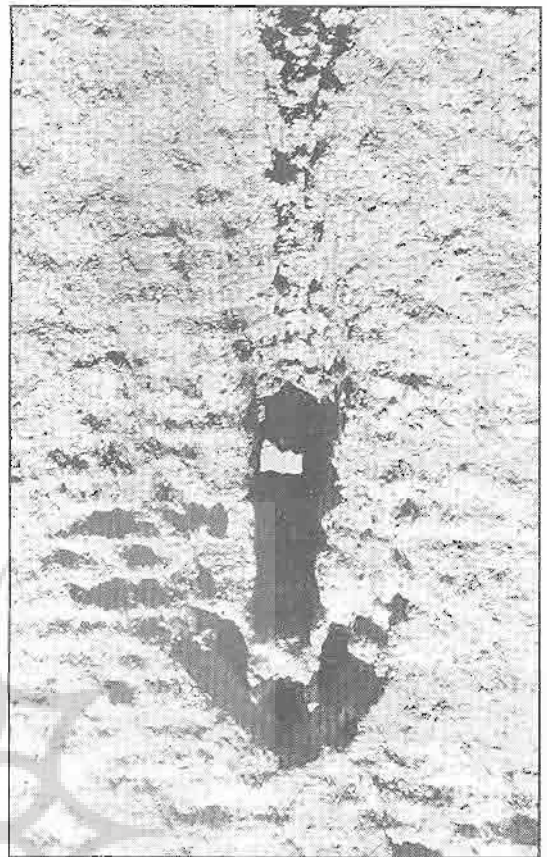
نمای نزدیک شکاف پیکانی در قلعه ۲ که جزئیات آن نیز مشخص است.

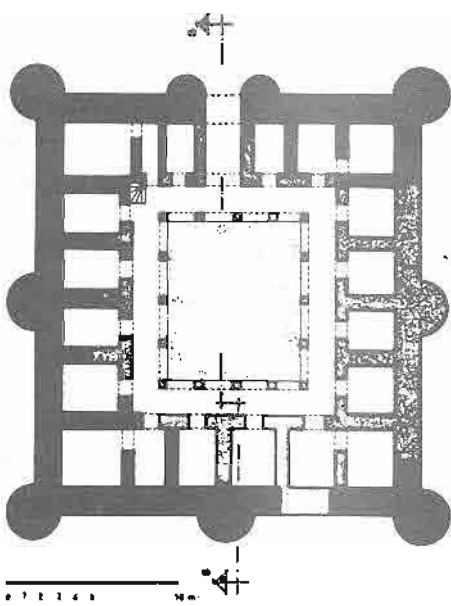
نقشه بازسازی شده قلعه ۲ که طرحی فرضی از نقشه اصلی است.

تعمیرات متعدد، مصالح ساختمانی قدیمی، خرابی زیاد، استفاده چندباره از مصالح‌مواردی هستند که نقشه‌بنار دره‌اله‌ای از ابهام‌فروری بردار آنجا که نقشه کلی قلعه ۲ بهتر حفظ شده است به منظور بازسازی از قلعه ۱ و ۲ مناسب‌تر است (تصاویر ۸ و ۷). بازسازی فرضی بر پایه مقایسه بناهای دوره بنی‌امیه و عباسی به ویژه قصر جبال ساییز و رباط در سوسا انجام شده است. بناهای ذکر شده در معماری داخلی با قلاع دارزین شباهت بسیار دارد. معهذاً در بنای مورد نظر ما هیچ آثاری به چشم نمی‌خورد که نشان دهنده بنای باستانی باشد که گرداگرد حیاط ساخته شده باشد. آگاهی از این مطلب روشن می‌سازد که نقشه بازسازی شده کاملاً فرضی و تحت بررسی‌های مقایسه‌ای رسم شده است. به هر ترتیب بقایای موجود نشان از یک بنای عظیم و در خور

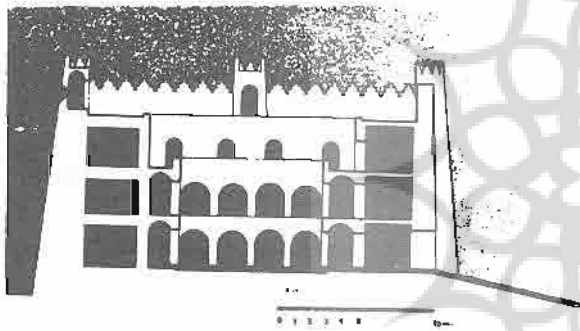
تصویر ۸ - نقشه بازسازی شده بخش B-B از قلعه ۲ (به تصویر ۷ مراجعه شود).
