بررسی بازسازی مسکن پس از سانحه از منظر تصویر ذهنی ساکنان نمونه موردی برهسر پس از زلزله رودبار- منجیل ۱۳۶۹^۱

دو فصلنامه معماری ایرانی
شماره ۱ - بهار و تابستان ۹۱

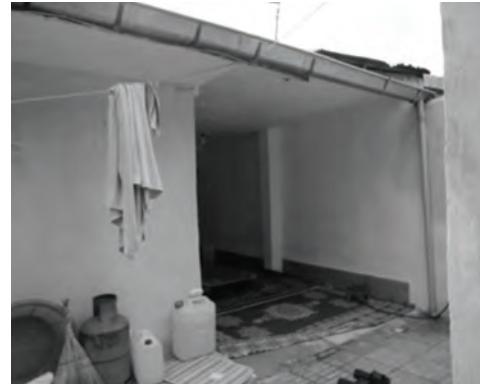
تصویر ۱. ایوان مسکن بازسازی شده منبع: نگارندگان

فضای نیمه‌بازی که در خانه‌ها ایجاد شده، عملکردی مشابه ایوان خانه‌های بومی دارد؛ با این تفاوت که به دلیل همسطح بودن با زمین، چشم‌انداز سابق را ندارد و نیز به همین دلیل، در معرض ورود آلودگی‌های محیطی خصوصاً در هنگام بارندگی قرار دارد. در بسیاری از موارد، این فضا پوشیدگی بیشتری نسبت به گونه‌های بومی دارد به گونه‌ای که در سه سمت آن، دیوار قرار دارد. با وجود این، فعالیت‌های بسیاری در این فضای کوچک انجام می‌شود و اعضای خانواده به خصوص در فصل تابستان، اوقات خود را در آن سپری می‌کنند. در بسیاری از شباهایوان‌ها، نیمکت، مبل و یا میزی برای نشستن قرار داده شده است. اگر خانه فضای ایوان نداشته باشد، از نیمکت موجود در حیاط به مانند آن استفاده می‌شود.

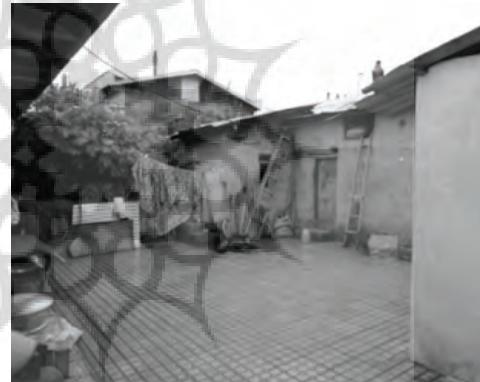
تصویر ۲. حیاط و شکل گیری عناصر پیرامون آن منبع: نگارندگان

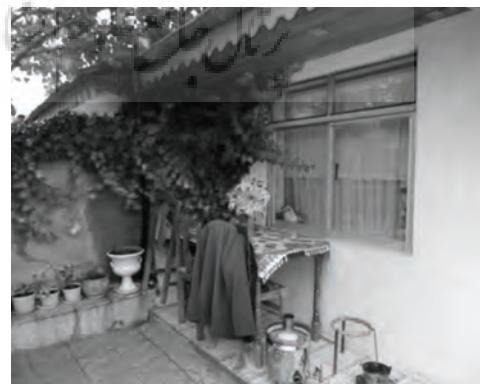
تصویر ۳. استفاده از فضای ایوان با قرار دادن میز و صندلی منبع: نگارندگان

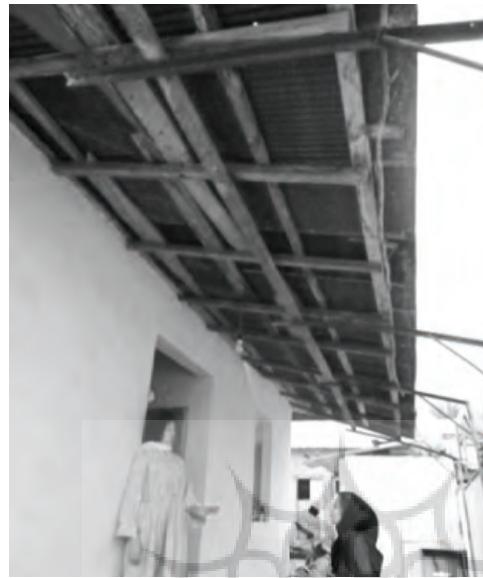
تصویر ۴. ایوان خانه بازسازی شده منبع: نگارندگان

در تصویر ذهنی، طبقه دوم خانه‌ها ایوان دارد. ایوانی که هدف آن کمک به ارتباط فضایی درون با بیرون و بهره بردن از چشم‌انداز طبیعت است. در خانه‌های بر هسر بالا، فضای مشابه ایوان در خانه‌ها در طبقه همکف و بدون کرسی بلند وجود دارد. این فضا در خانه‌های بازسازی شده کیفیت بالایی ندارد و در برخی موارد، ایوان از سه طرف با دیوار بسته شده است و شفافیت ندارد و رو به منظره‌ای نیست. در برخی موارد، صاحب‌خانه با قرار دادن نیمکت و یا مشابه آن در حیاط خانه‌اش سعی کرده فضایی برای نشستن در حیاط ایجاد کند تا هم از باغچه‌اش لذت ببرد و هم فعالیت‌های محدود کشاورزی و خانه‌داری را در آن انجام دهد.

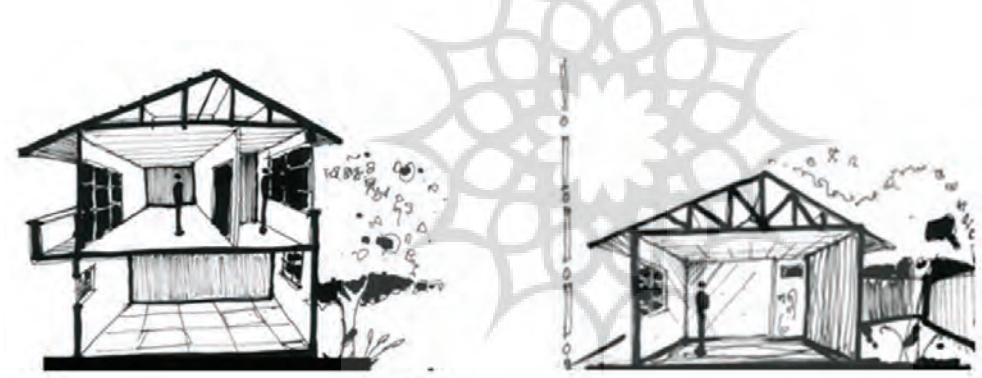
تصویر ۸ (از راست به چپ کروکی مسکن بازسازی شده و تصویر ذهنی) منبع: نگارندگان

در تصویر ذهنی، خانه از چهار طرف با فضای باز ارتباط دارد و خانه، حیاط، باغ، و فضای معیشتی تفکیک شده‌اند. خانه بر باغ و حیاط مسلط است و به آن چشم‌انداز دارد. این ویژگی از طریق ایوان در طبقه دوم میسر می‌شود و مسیر عبور از بیرون به درون خانه از حیاط است. این در حالی است که خانه‌های بازسازی شده به دلیل قطعه‌بندی معمولاً از دو طرف محدود شده‌اند که مردم با تمهدیاتی چون چکانداز^۲ و قرار دادن دالان در یک سمت خانه سعی کرده‌اند به این چهار طرفه بودن نزدیک شوند. همچنین در تسلط خانه بر حیاط و باغچه با محدودیت رو به رو بوده‌اند، اما این تفکیک کاملاً مشخص است به گونه‌ای که خانه در یک سمت، حیاط در وسط و باغچه در سمت دیگر قرار دارد. به هر صورت، در خانه‌های بازسازی شده، چشم‌انداز و ارتباط با محیط پیرامون و طبیعت همانند وضعیت سابق میسر نشده است.

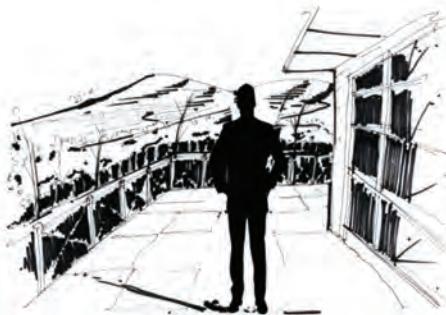
تصویر ۹. کروکی از ایوان در تصویر ذهنی منبع: نگارندگان

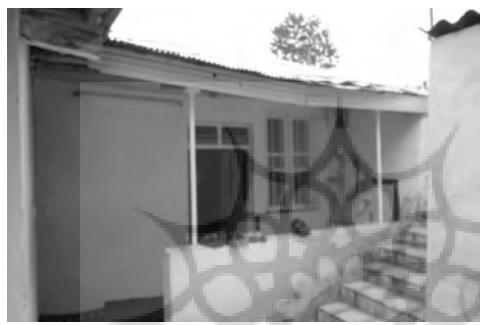
تصویر ۱۰. ایوان خانه بازسازی شده منبع: نگارندگان

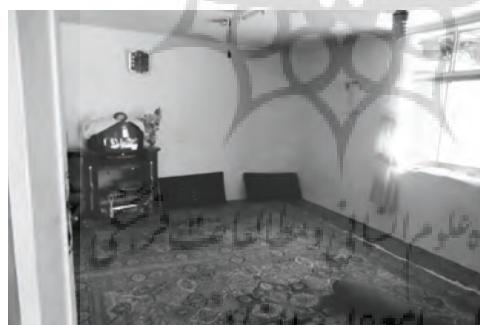
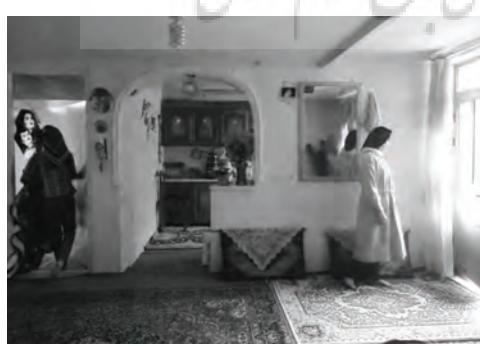
تصویر ۱۱ و ۱۲. (از بالا به پایین) گشوده کردن هال در خانه‌ها با تغییرات - برداشتن تیغه و اوپن کردن آشپزخانه) منبع: نگارندگان

اتاق، هال، آشپزخانه، توالت، حمام، انبار و پارکینگ، فضاهایی هستند که به تفکیک در ذهن مردم جای دارند. در این تصویر، هال بزرگ‌ترین فضای سپس به ترتیب آشپزخانه، اتاق، انبار، حمام و توالت قرار دارد و هال در مرکز خانه و در ارتباط با آشپزخانه و اتاق‌هاست. هال در ارتباط با ورودی و ایوان نیز قرار دارد. از لحاظ ارتباط فضاهای در خانه می‌توان گفت ارتباط‌ها در خانه بازسازی شده به تصویر ذهنی مردم نزدیک است. بدین لحاظ که هال را در مرکز خانه قرار داده‌اند و فضاهای پیرامون آن قرار گرفته است. اتاق‌ها نیز به فضای خصوصی‌تری تبدیل شده‌اند که البته انتظار می‌رود مردم به مرور آن‌ها را مجازات نیز بکنند. بیان این مدعای که مردم اجزای خانه را به تصویر ذهنی‌شان نزدیک کرده‌اند، این است که خانه هسته‌ای اولیه‌ای بوده که گسترش یافته و جهت گسترش و تغییرات بعدی خانه به تقویت هال و ارتباط آن با آشپزخانه و اتاق‌ها کمک کرده است. این تغییرات در جهت بزرگ‌تر کردن فضای هال و گشودگی بیشتر فضایی بوده که مثلاً با برداشتن تیغه‌ای و یا باز کردن آشپزخانه قصد انجام آن را داشته‌اند.

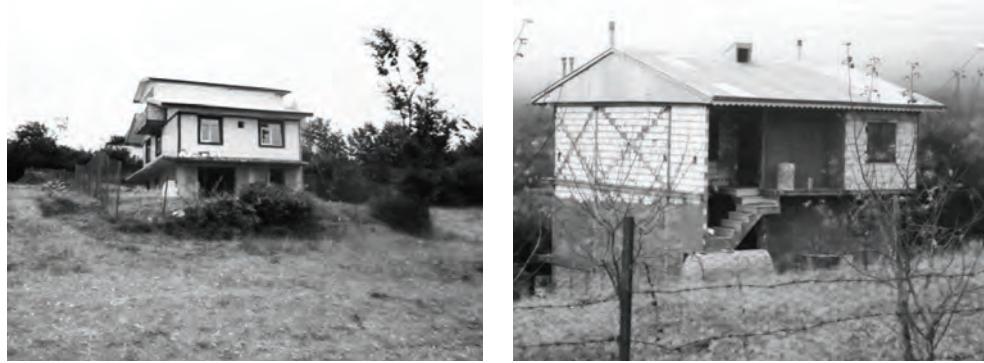
تصویر ۱۶. خانه در حومه برهسر بالا منبع: نگارندگان

با دقت در چگونگی گسترش برهمسر(جدید)، دیده می‌شود که به جز قسمت مرکزی آن که در آن قطعات به صورت شطرنجی در زمان زلزله تفکیک شده‌اند، گسترش برهمسر در سال‌های اخیر به صورت ارگانیک و طبق ساختار سنتی بوده است. در واقع، افرادی که امکان آن را داشته‌اند، شروع به ساخت مجدد در زمین‌های پیرامون برهمسر بالا کرده‌اند. این خانه‌ها شباهت زیادی در ایجاد ارتباط بین همسایگان مانند قدیم شده است، به گونه‌ای که در یک قطعه زمین خویشاوندان خانه‌های متعددی ساخته‌اند.
