## تحلیل لندفرم‌های هیدروژئومورفولوژیک حوضه‌ی آبریز دریاچه‌ی مهارلو بر مبنای روابط تعاملی فرایندهای مورفوتکتونیک، مورفوکلیماتیک و هیدرومورفیک

### چکیده

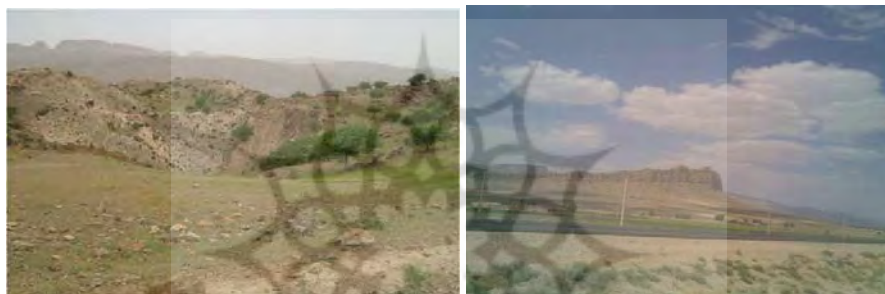
تصویر ۳: بخشی از ناودیس معلق قلعه گریخته      تصویر ۴: نمایی از یک دولین در اطراف کوه سبزپوشان

ناشی از شرایط پالئومورفوکلیماتیک و نئومورفوکلیماتیک حاکم بر حوضه را به خوبی مشاهده نمود. حضور دره‌های عرضی (کلوز و گپ) و ناودیس‌های هوایی (مانند ناودیس هوایی کوه قلعه گریخته) و امثال آن، که از پدیده‌های هیدرومورفوتکتونیک به شمار می‌آیند، ناشی از عملکرد جریان‌های قوی پالئومورفوکلیماتیک (دوره‌های مرطوب و بارانی کواترنر) در حوضه‌ی آبریز مهارلو است. همان گونه که گفته شد این دره‌های عرضی، که عمود بر دره‌های ناودیسی شکل گرفته‌اند، الگوی زه‌کشی ترلیس (داربستی) را در منطقه نمایان ساخته‌اند.

در دوره‌های مرطوب کواترنر و از طریق درزه‌های تکتونیک و غیر تکتونیک عمل نموده، منجر به پیدایش اشکال کارست سطحی و عمقی شده است. مورفولوژی کارست سطحی عموماً روی لایه‌های آهکی افقی یا مایل سطح تاقدیس‌ها به وجود آمده و توسعه یافته‌اند. برای نمونه می‌توان به لایه‌ها و کارن‌های کم عمقی اشاره نمود که در اثر انحلال شیمیایی درزه‌ها و شکاف‌ها ایجاد شده و در تمام کوه‌های آهکی منطقه گسترش یافته‌اند؛ علاوه بر این در برخی نقاط روی دامنه‌ی تاقدیس‌ها، دولین‌ها و بقایای غارهای کم عمق و عمیق نیز مشاهده می‌شود.

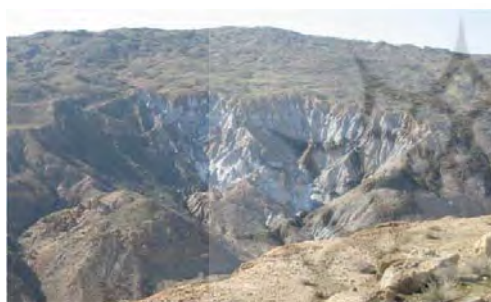
تصویر ۶: گنبد نمکی سروستان و چاله‌های دولینی کارستی که در بالای آن مشاهده می‌شوند

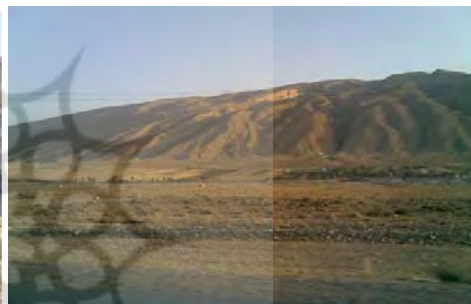
تصویر ۵: فرسایش خندقی یا گالی در مسیر سروستان به سمت شیراز

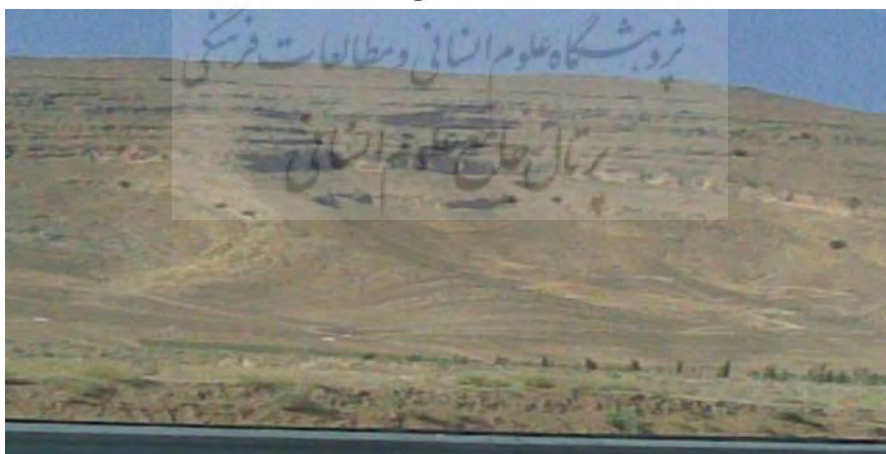
تصویر ۷: دره‌های فرسایشی-انحلالی به شکل رو یا روز در آهک‌های نازک لایه‌ی ناقدیس قره که در روبروی دریاچه واقع شده است.

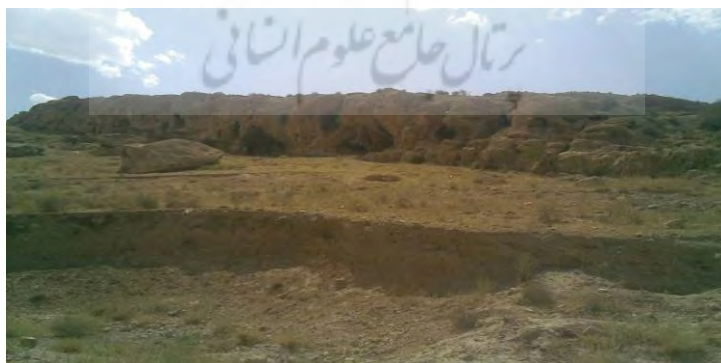
تصویر ۸: حفره‌های انحلالی در منطقه‌ی مورد مطالعه و در پایین تصویر زخم یک لغزش مشاهده می‌شود

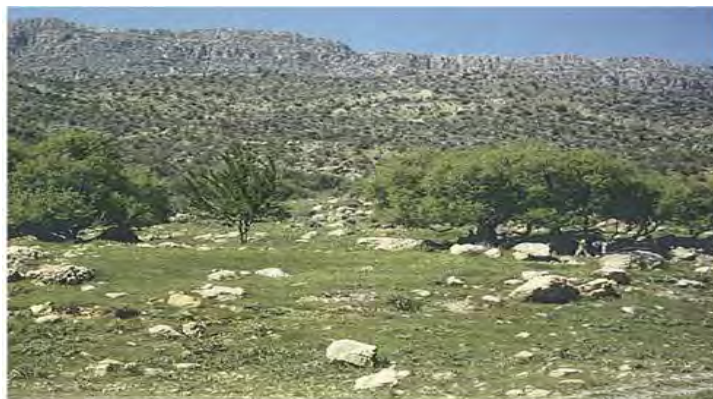
## تصویر ۹: ریزش تخته سنگی با شدت زیاد در بالادست حوضه

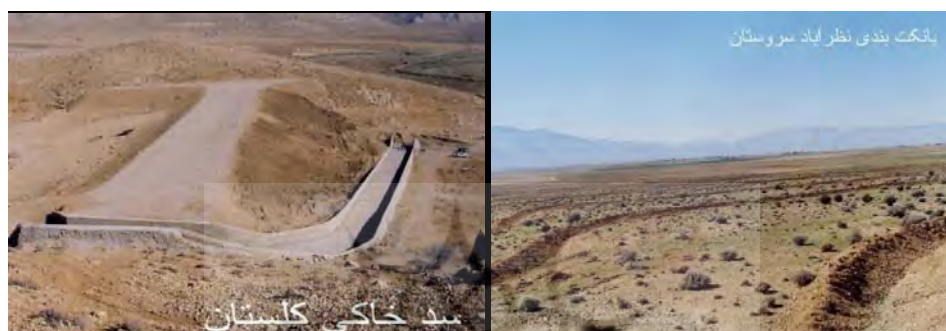
تصویر ۱۰: بانکت بندی نظر آباد سروستان      تصویر ۱۱: سد خاکی گلستان

۳. شرایط آنتروپوژنیک، تکنوژنیک و کاربری اراضی حوضه: در حوضه‌ی آبریز دریاچه‌ی مهارلو حضور و استقرار سکونتگاه‌های شهری و روستایی نظیر شیراز، سروستان، کوار و... و احداث تأسیسات و سازه‌های مهندسی و عمرانی مانند ساخت انواع خطوط جاده‌ای، بناها و امثال آن، نفوذپذیری حوضه را کم نموده و بر حجم، دبی و سرعت رواناب سطحی افزوده و در نتیجه در کاهش زمان تمرکز و رخداد سیلاب و حفر و حمل رسوب تأثیرگذار بوده است. از طرفی اجرای طرح‌های تأمین آب مانند احداث سد خاکی کلستان، بند سنگی وملاتی چشمه انجیر، بند سنگی و ملاتی منطقه‌ی ده شیخ و... و عملیات

آبخیزداری، کنترل رواناب‌ها، سیلاب‌ها و فرسایش را به دنبال داشته است. البته فعالیت‌های کشاورزی هم، که عمدتاً در قسمت‌های بالادست حوضه متمرکز است، به نوعی در فرایندهای فرسایشی حوضه ایفای نقش می‌نمایند؛ به این صورت که در اراضی زراعی این نقاط، فرسایش شیاری با شدت متوسط تا زیاد به خوبی مشهود است. این فعالیت‌ها در رسوب‌زایی این نقاط تأثیر زیادی دارد.
