به دنبال دریاچه

تحلیلی بر معماری منظر
دریاچه شهدای خلیج فارس در چیتگر

In Search for a Lake

Analysis of Landscape Architecture in Cheetgar Lake of the Persian Gulf Martyrs

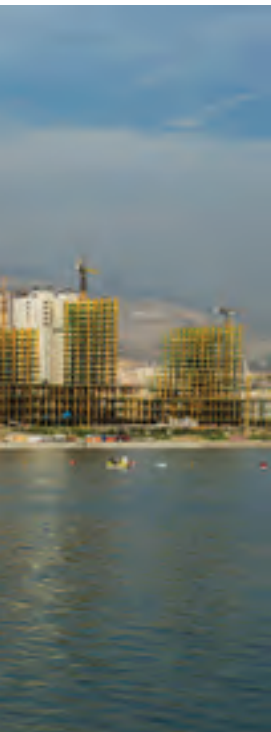
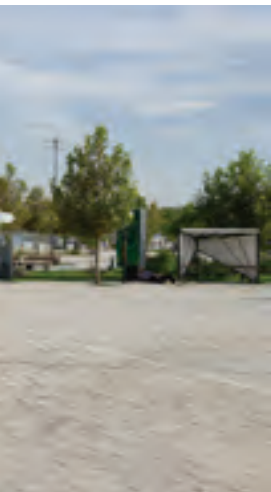
تصویر ۶
Pic6

تصویر ۶: ایجاد فضاهایی با کفسازی وسیع و غیرهدفمند.
مأخذ: آرشیو پژوهشکده منظر، ۱۳۹۴.

Pic 6: Undetermined vast paved spaces.
Source: Archive of Nazar research center, 2015.

دچار اشکال هستند؛ از جمله آلاچیق های اطراف مسیر دریاچه که با وجود داشتن سایه بان، سایه ای کافی ایجاد نمی کنند و به دلیل استفاده از مصالح رنگ روشن در فضا و کمبود سایه در روزهای تابستان با خیرگی بازتاب نور از مصالح و کفسازی ها در روز مواجه هستیم (تصاویر ۳ تا ۵). یکی از دلایل این مسئله، وسعت غیرهدفمند فضاهای کفسازی شده است که از آسایش فضا می کاهد (تصویر ۶).

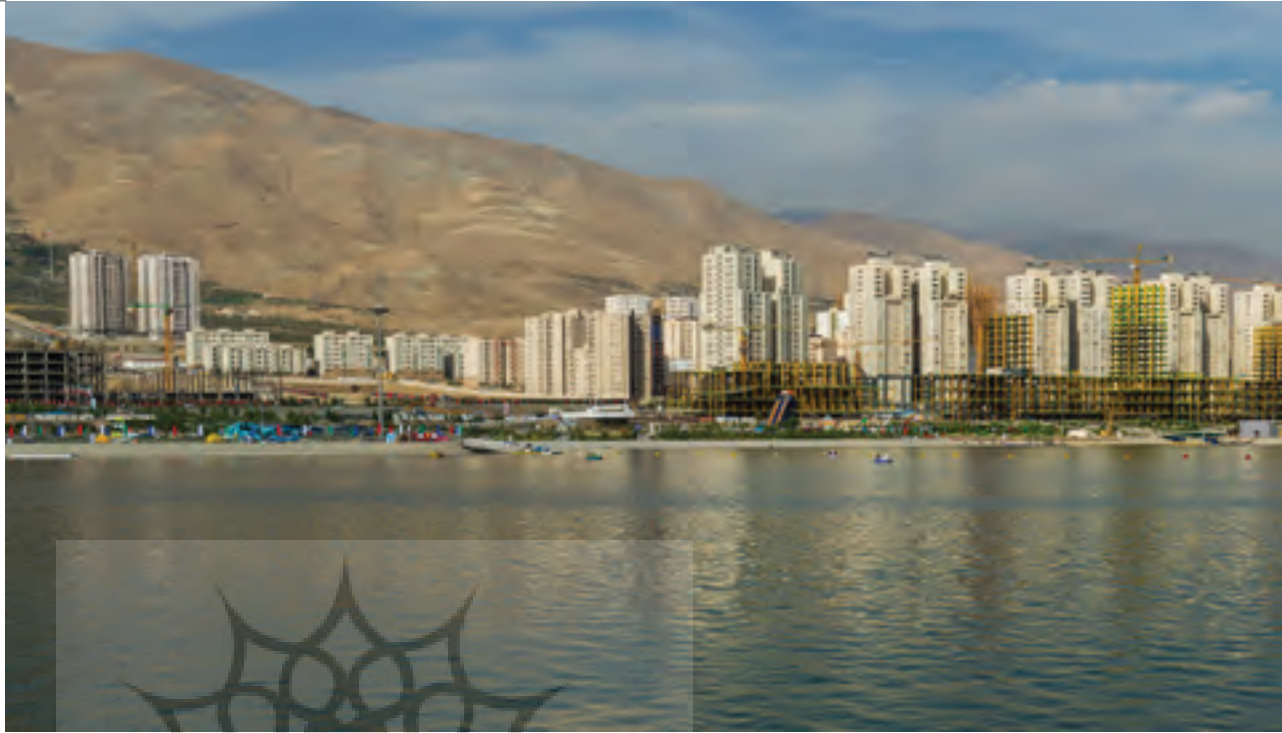
تصویر ۲
Pic2

تصویر ۲: محدودیت دید و از بین بردن مفصل بین دو نقطه عطف دریاچه و کوه‌های اطراف آن با احداث برج‌های مسکونی در این ناحیه.
ماخذ: آرشیو پژوهشکده نظر، ۱۳۹۴.

Pic 2: Limited visibility and joints between the lake and surrounding mountains by construction of residential towers in the area.
Source: Archive of Nazar research center, 2015.

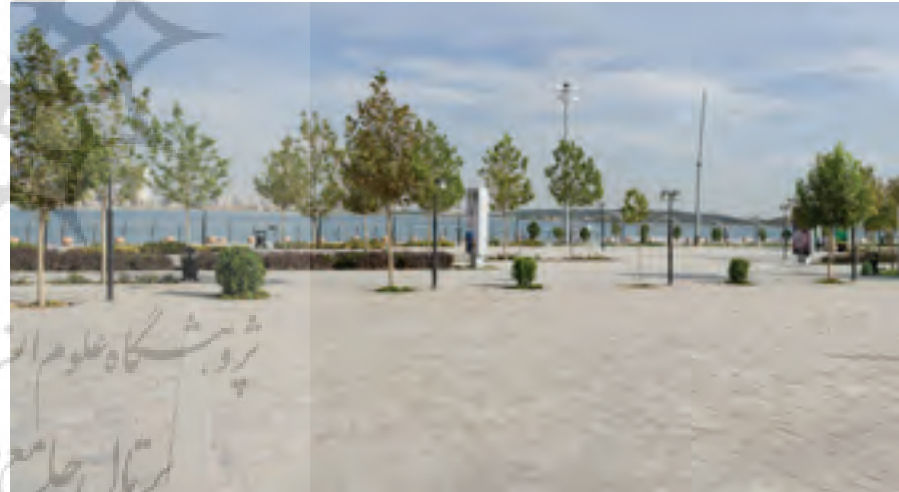
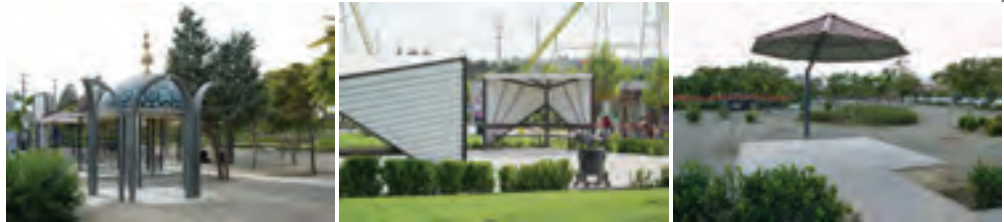
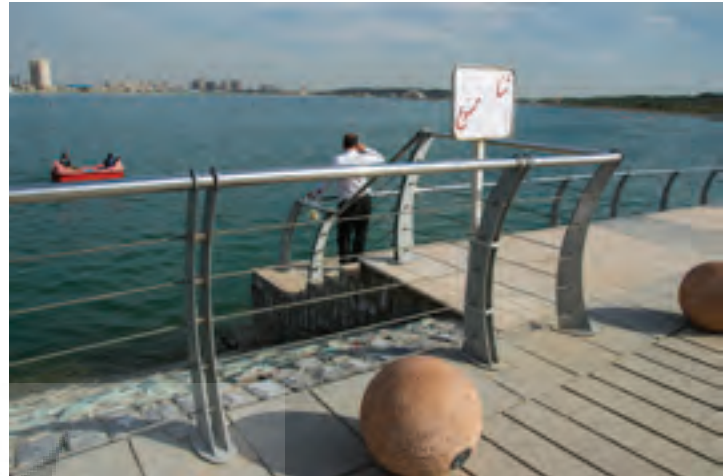
تصاویر ۳ تا ۵: تنوع در سبک و جنس مبلمان از جمله آلاچیق های اطراف سایت و عدم مکان یابی مناسب آن، از آسایش فضا کاسته است. مأخذ: آرشیو پژوهشکده نظر، ۱۳۹۴.

Pic 3 to 5: Gender diversity in style and furniture, including pavilions around the site and their dislocation has reduced the comfort of space. Source: Archive of Nazar research center, 2015.

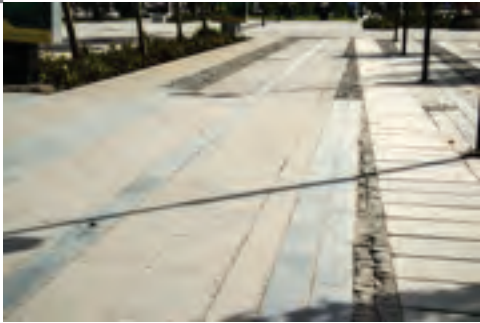
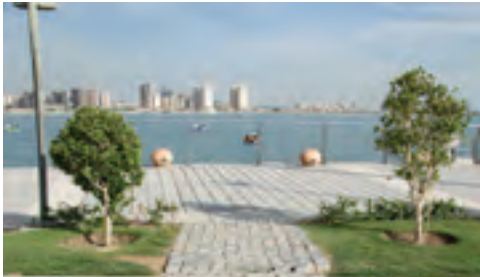
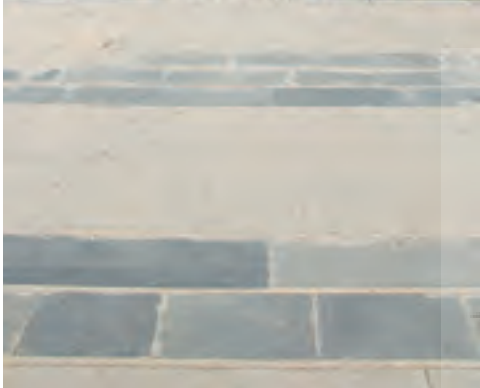
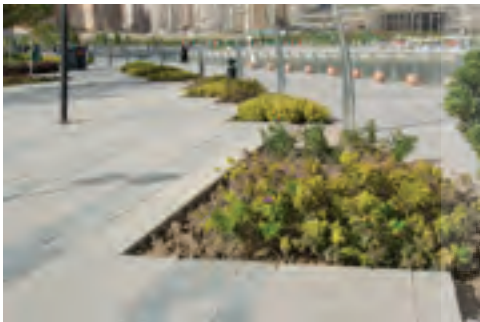
تنوع زیاد کفسازی، فقدان الگوی رنگی، چندگانه بودن سبک مبلمان ساخته شده، به کارگیری اقسام مصالح و تکرار بیش از حد آنها، تنوع گونه های گیاهی بومی و وارداتی، عدم تبعیت از نظم کاشت مبتنی بر زیبایی شناسی واحد، برخورد های متفاوت با عوارض زمین و مکتوم ماندن ظرفیت هایی که در پستی و بلندی های سایت وجود دارد، حضور همزمان سبک های مختلف هنری مدرن و کلاسیک، صنعتی، سنتی و خود بنیاد در عناصر مختلف

تصاویر ۷ تا ۹: تنوع بیش از حد و تشتت در طراحی جزئیات و غلبه روحیه تزئین‌گرایی در طرح. مأخذ: آرشینو پژوهشکده نظر، ۱۳۹۴.

Pic 7 to 9: extreme diversity and dispersed detailed design and overcoming ornamentation in design. Source: Archive of Nazar research center, 2015.

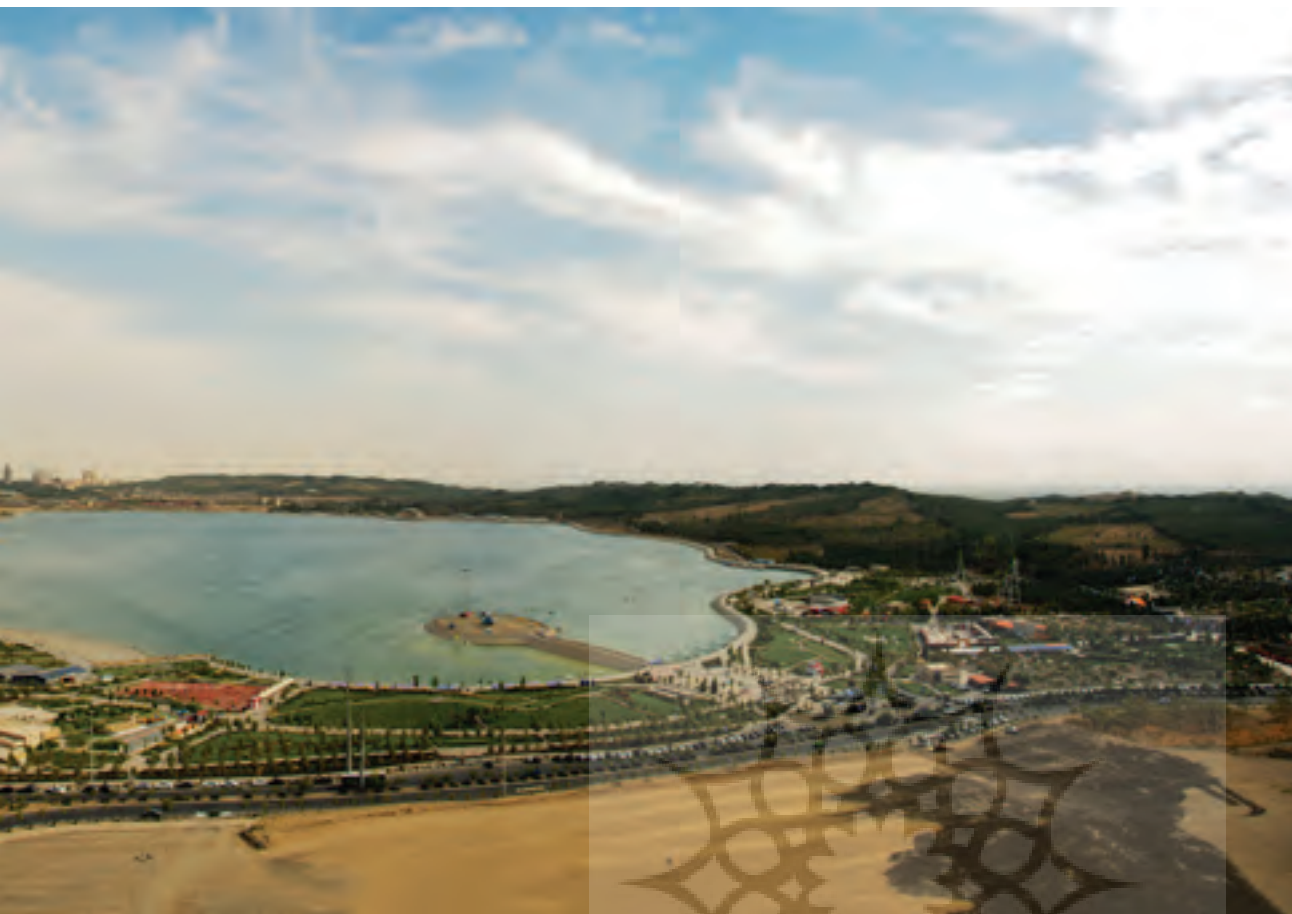
تصویر
Pic1

ارزیابی پروژه در مقیاس کلان به مکان‌یابی و اثرات اکولوژیکی طرح می‌پردازد. اکوسیستم کوهپایه‌ای، مهمترین ویژگی منظرساز بستر پروژه دریاچه شهدای خلیج فارس است. علی‌رغم اینکه عنصر کوه با نقش دوگانه به عنوان منظر و سرزمینی در همسایگی، که در شکل‌دهی شهر و تصاویری که به وجود می‌آورد، نقش مهمی در سیمای سرزمین ایفا می‌کند (نک. اسگارد، ۱۳۹۳)، در این پروژه مورد بی‌توجهی قرار گرفته و موجب گسست منظر شده است. این امر اگر ناشی از سهل‌انگاری و عدم تخصص نباشد، ناشی از نگاه مدرنیستی است که بستر طبیعی شهر را نادیده می‌گیرد. «شهر تهران بر اثر بیش از نیم قرن برنامه‌ریزی و توسعه منطبق با سیاست‌های شهرسازی مدرن، در مقابله با بستر و جریان‌های طبیعی درون خود توسعه یافت و در این مسیر مؤلفه‌های میلیون‌ها هزاران مسأله طبیعی درون شهر، که شکل‌دهنده ساختار فضایی شهر و ذهنیت شهروندان از تهران بودند، یکی پس از دیگری از شهر و زندگی شهروندان حذف شدند» (شهسوارگر و آل‌هاشمی، ۱۳۹۲). تراشیدن تپه‌ها، پوشاندن بستر طبیعی آنها با بتن و نصب صخره‌های مصنوعی با منظرسازی‌های غیرمرتبط با مکان نمونه‌های خرد این رویکرد است. عدم توجه به ساختار زمین‌شناسی تهران و عدم ایفای نقش مهم شهری به دره‌های تاریخی-طبیعی تهران در روند برنامه‌ریزی شهر و طرح‌های توسعه آن نمونه بارز نادیده گرفتن ظرفیت‌های طبیعی تهران است. پروژه دریاچه چیتگر نیز در راستای همین سیاست توسعه در شهرسازی تعریف و اجرا شده است و بدون توجه به اکوسیستمی که در آن واقع شده از لحاظ مکان‌یابی و رویکرد طراحی منظر از بستر خود پیروی نمی‌کند. مکان‌یابی این پروژه به دلیل عدم پیروی از ساختار زمین‌ناگزیر به ایجاد برش عمیق و خاکریزی گسترده در زمینی با شیب تند شده که حاکی از همان رویکرد مدرنیستی پروژه است و با استفاده از تکنولوژی، زمین را به شکل دلخواه در می‌آورد. مداخله گسترده و دگرگون‌کننده در زمین و جریان‌های طبیعت، روشی است که نخستین بار در توسعه پایدار و در سال‌های اخیر در پارادایم سازگاری و تاب‌آوری (Resilience) مورد انتقاد جدی واقع شده است (تصویر ۱).

تصویر ۱: مکان یابی این پروژه به دلیل عدم پیروی از ساختار زمین ناگزیر به ایجاد برش عمیق و خاکریزی گسترده در زمینی با شیب تند شده که حاکی از رویکرد مدرنیستی پروژه است. مأخذ: آرشیو پژوهشکده نظر، ۱۳۹۴.

Pic 1: Locating the project due to non-compatibility to the context had led to a cutting of deep and wide embankment in a high steep land. This demonstrates the modernist approach of the project. Source: Archive of Nazar research center, 2015.
