An Investigation of Morphological Changes of Azadroud River Pattern using Geometric Indices

Key words: Morphological Changes, River Patterns, Sirvan Catchment, Azad River, Winding River.

بررسی تحولات مورفولوژیکی الگوی رودخانه آزاد رود با استفاده از شاخص‌های هندسی

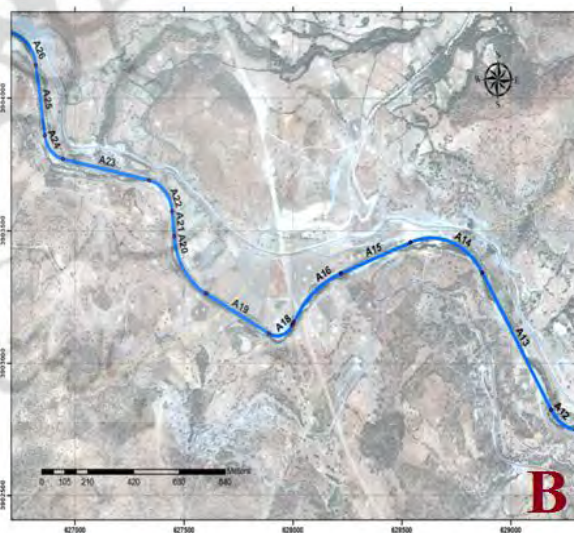
شکل ۲. بازه‌بندی رودخانه آزاد برای استخراج شاخص‌های هندسی در محدوده مطالعه. A: ابتدای منطقه مطالعه
پلان رودخانه مستقیم و مناندر توسعه‌نیافته، B: پلان رودخانه مستقیم و شبه‌ماندری، C: پلان رودخانه مستقیم و
سینوسی، D: ماندری، E: مستقیم و سینوسی، F: شبه‌ماندری

بازه‌بندی رودخانه آزاد رود برای استخراج شاخص‌های هندسی ارائه شده است (شکل ۲). معیار اصلی بازه‌بندی، تغییرات پلان رودخانه است؛ به شکلی که کمترین تغییر در پلان رودخانه سبب ایجاد بازه جدیدی می‌شود. محاسبه‌ها و بررسی‌های کامل درباره ۵۹ بازه از رودخانه آزاد انجام و نتایج در جدول (۱) آورده شده است.

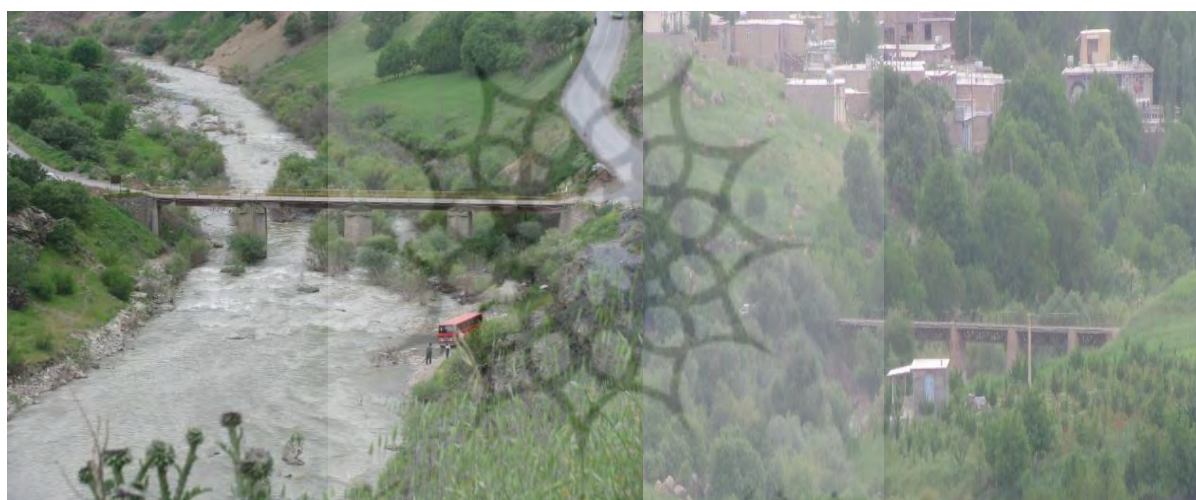
شکل ۷. سازه‌های مسکونی در بستر و پل‌های ساخته‌شده روی بازه مستقیم رودخانه آزاد رود

همچنان باید در زمره بازه‌های مستقیم قرار گیرند. فرسایش کناری تدریجی، آسیب‌رسانی به تأسیسات ساحلی از جمله پل‌های ساخته‌شده روی رودخانه، منازل مسکونی ساخته‌شده در حریم رودخانه و جابه‌جایی مرزها را در پی دارد. شکل (۷) سازه‌های مسکونی در بستر و پل‌های ساخته‌شده روی بازه مستقیم رودخانه آزاد رود را نشان می‌دهد.
