شماره ۵ || سال دوم || پاییز ۱۳۹۷ ||

بازشناسی و تحلیل معماری مسجد جامع همدان^۱

I زهرا پورشعبانیان

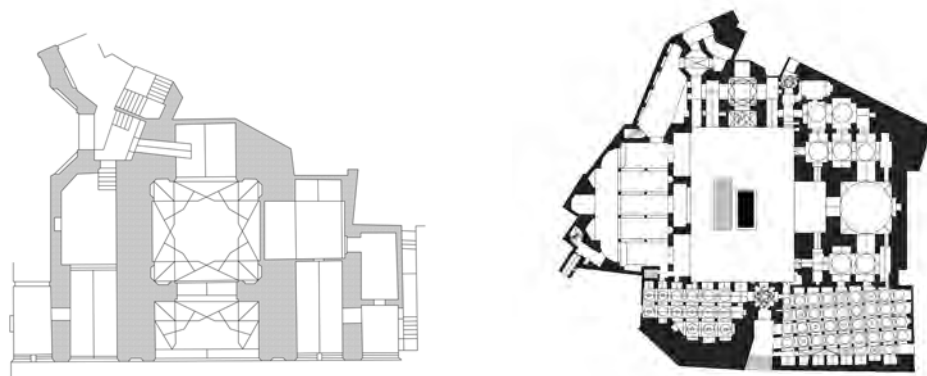
تصویر ۱. پلان مسجد جامع و طبقه همکف (آرشیو میراث فرهنگی استان همدان، ۱۳۷۵ با اصلاحات نگارندگان، ۱۳۹۶).

مسجد با پلانی مربع-مستطیل به شکل چهار ایوانی ناقص^۶ است (تصویر ۱)، دارای صحن وسیع مستطیل شکل در میان سه ایوان در جهات جنوبی، شرقی و شمالی، چندین شبستان، گنبد تک پوش آجری، گنبدخانه، شش مناره و چند حجره قرار گرفته است؛ بنای مورد بحث از منظر ساختمانی و معماری از چندین قسمت مختلف و مرتبط با یکدیگر از قبیل: سردر، هشتی، صحن، ایوان‌ها، حجره‌ها و شبستان‌هایی در اطراف تشکیل شده است (تصویر ۲). در ورودی اصلی مسجد در گذشته در جانب غربی و از جانب بازار بوده است، اما با ایجاد بناها و ورودی جدیدی در ضلع شمالی «جانب خیابان اکباتان» ورودی اصلی به این جهت منتقل شده است؛ از سردر قدیمی مسجد در جانب بازار، می‌توان از طریق یک هشتی به قسمت‌های مختلف مسجد وارد شد. ورودی دیگر مسجد در جهت جنوب شرقی از طرف بازار و از طریق یک دالان است. صحن مسجد دارای حوض بزرگی در وسط، ایوان‌ها، حجره‌ها و شبستان‌هایی در اطراف است؛ سطح صحن حدود ۲ متر پایین‌تر از کوچه‌های مجاور واقع گردیده است. ایوان جنوبی صحن دارای دو طاق‌نمای کم عمق می‌باشد که بر بالای این ایوان، دو مناره کوتاه و قطور وجود دارد؛ پشت سر ایوان فضای گنبددار مسجد واقع شده است که به همراه ایوان، هسته اولیه و قدیمی مسجد را تشکیل می‌دهد و در ضلع جنوبی آن محرابی تعبیه شده است (تصویر ۳). گنبد بنا از نوع دو پوسته بوده و از نظر تناسبات معماری درخور توجه است؛ گنبدخانه از طریق درگاه‌های جانبی به شبستان‌های ستون‌دار راه پیدا می‌کند (تصویر ۳)، در طرف غربی آن، شبستان گنبددار مسجد با ستون‌های متناسب سنگی قرار دارد که از طریق ورودی‌هایی به صحن و گنبدخانه راه پیدا می‌کند. در سمت غربی حیاط و مجاور شبستان فوق‌الذکر شبستان ستون‌دار دیگری قرار دارد، که روبه‌روی ایوان جنوبی و در سمت دیگر صحن، ایوان و شبستان ستون‌داری به شیوه جدید با پوشش مسطح ساخته شده و بر بالای ایوان میانی آن، دو مناره تعبیه گردیده که از الحاقات دوره اخیر است (تصویر ۴)؛ نمای ایوان سردر جدید مسجد از خیابان اکباتان نیز دارای دو منار می‌باشد (ملازاده و محمدی، ۱۳۷۹: ۲۴۳-۲۴۴).

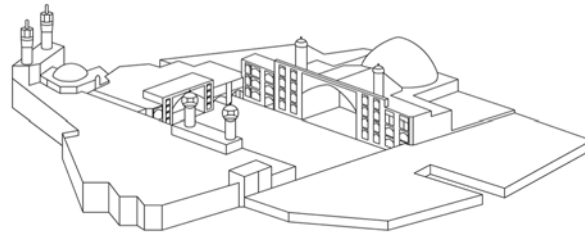
تصویر ۲. پرسپکتیو مسجد جامع (آرشیو میراث فرهنگی استان همدان، ۱۳۷۵ با اصلاحات نگارندگان، ۱۳۹۶).

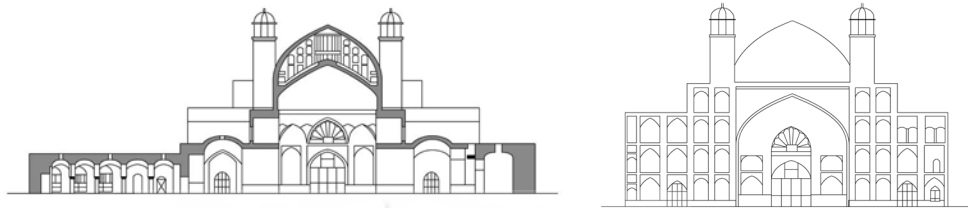
تصویر ۳. نمای جنوبی و برش گنبدخانه مسجد جامع (آرشیو میراث فرهنگی استان همدان، ۱۳۷۵ با اصلاحات نگارندگان، ۱۳۹۶).

بنا در شرایط کنونی دارای سه ایوان در اضلاع شمالی، شرقی و جنوبی است که اصیل ترین و شاخص ترین آن‌ها که ایوان اصلی بنا نیز محسوب می‌شود، در جبهه جنوبی مسجد قرار دارد (عرب، ۱۳۷۵: ۵۳). قدیمی ترین قسمت بنای مسجد جامع همدان، ایوانی رفیع در جبهه جنوبی با دو مناره کوتاه در دو طرف آن می‌باشد (تصویر ۳)، که به اسامی «شبستان طاق بزرگ»، «شبستان مستوفی ملاحسین اردستانی» و «شبستان حاج روح‌اللهی» نامیده می‌شود؛ ولی مردم همدان آن را بیشتر به نام «طاق بزرگ» یا «حاج روح‌اللهی» می‌شناسند (تصویر ۹). طاق وسیع سقفی ایوان چون پاره‌گنبدی چهره به آسمان شهر گشوده است. عرض ایوان در حدود ۱۳/۲۰ متر و عمق آن در حدود ۸/۴۰ متر است و ارتفاع آن در حدود ۱۵/۳۰ متر می‌باشد. درب چوبی زیبایی که در وسط دیوار میانی ایوان قرار دارد، دسترسی اصلی به گنبدخانه را ایجاد نموده است. در دو سطح طرفین ایوان نیز دو بازشو جهت دسترسی به فضاهای کناری ایوان ساخته شده است. در سینه ایوان، رسمی بندی زیبایی قرار دارد، که در میانه سقف ایوان در نقطه‌ای که از هر گوشه حیاط دیده می‌شود با کاشی فیروزه‌ای، نام مقدس «الله» و اسامی پنج تن آل عبا «محمد، علی، فاطمه، حسن و حسین» و رقم رجب ۱۲۵۳ هـ.ق. که تاریخ بنای ایوان است، نگاشته شده و خودنمایی می‌کند. این تاریخ مقارن سلطنت فتحعلی شاه قاجار است. طاق ایوان به صورت دو پوسته میان تهی می‌باشد که پوسته بیرونی به صورت آهنگ و پوسته داخلی به شیوه نیم‌گنبد اجرا شده است. این پوسته در بدنه خود دارای رسمی بندی زیبایی است و به شیوه طاق دزد اجرا گردیده است. پس از اجرای تویزه‌های باربر اصلی، تویزه‌های فرعی بین آن‌ها براساس طرح هندسی رسمی بندی اجرا شده و فواصل بین آن‌ها به کمک طاق پُر شده است. تزئینات کاشیکاری رسمی بندی نیز از نوع معقلی هستند. پوشش بیرونی طاق به منظور حفاظت پوسته داخلی در برابر آسیب‌های محیطی به صورت طاق آهنگ و بر روی جرزهای باربر و بر روی تویزه اصلی ایوان ساخته شده است. این طاق به صورت ترکیبی اجرا شده که به واسطه وسعت دهانه ایوان ۱۳/۲۰ متر تا مرحله شکرگاه طاق، به صورت رومی و در قسمت‌های بعدی، ضربی و یا رومی اجرا شده است. ضخامت این طاق در قسمت‌های پاکار، در حدود ۲/۴۰ متر و در قسمت تیزه ۱/۶۰ متر می‌باشد. براساس گمانه‌های انجام شده و نیز در طی مراحل سبک‌سازی، مشخص گردید که ساختار طاق در دوره‌های مختلف دستخوش تغییرات و مداخلاتی شده است (تاجبخشیان و همکاران، ۱۳۸۷: ۳۷-۳۸).

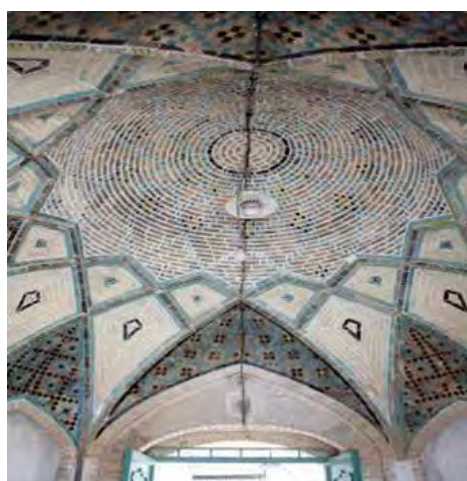
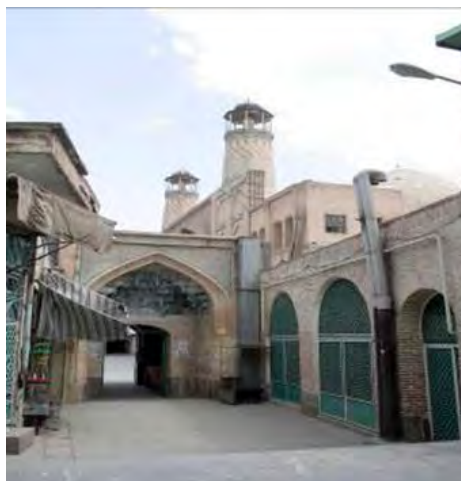
تصویر ۵. مدخل غربی مسجد جامع (نگارندگان، ۱۳۹۶).

مسجد جامع در حال حاضر دارای دو ورودی اصلی از جانب بازار و یک ورودی از جانب خیابان اکباتان است. ورودی غربی، مشرف به راسته معروف قنادان و نخودبریزها در بازار است (تصویر ۵). راهرو، هشتی و سردر ایوان‌دار آن از بخش‌های قدیمی مسجد محسوب می‌شود؛ سردر دارای تزیینات زیبایی، مزین به مقرنس‌کاری گچی به رنگ آبی می‌باشد. این ورودی دارای در چوبی

زیبایی به سبک آلت و لقط بوده است، که اکنون دربی آهنی جای آن را گرفته است. پشت این سردر ورودی، هشتی قرار دارد که شامل محوطه‌ای باز می‌باشد که از جهات شمالی و جنوبی به شبستان‌های «حاج محمدطاهر» و «دارالشتا» راه دارد؛ بر فراز این فضای هشت ضلعی، گنبدی ایجاد شده که مزین به کاربندی زیبایی از ترکیب آجر و کاشی فیروزه‌ای رنگ می‌باشد. در داخل این هشتی کتیبه‌ای کوچک از سنگ نصب شده که نام «استاد حسین» بر آن حک شده است که می‌توان احتمال داد که استادکار این فضای ورودی بوده است (زارعی، ۱۳۸۴: ۸۸)؛ کتیبه دوم مدخل غربی، در فضای داخلی هشتی و در قسمت میانی قوس طاق مشرف به صحن حیاط ایجاد شده است. کتیبه مذکور به خط کوفی بنایی نگاشته شده است. کلمات کتیبه متشکل از اسما جلاله الله، محمد و علی است که در قالب کاشی‌های لعابدار فیروزه‌ای و لاجوردی در زمینه آجری اجرا گردیده است؛ می‌توان این چنین احتمال داد که ورودی اصلی مسجد، همین ورودی باشد (پورشعبانیان، ۱۳۹۷: ۸۰).

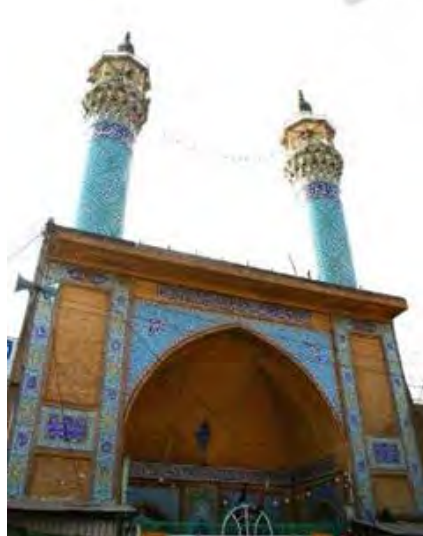
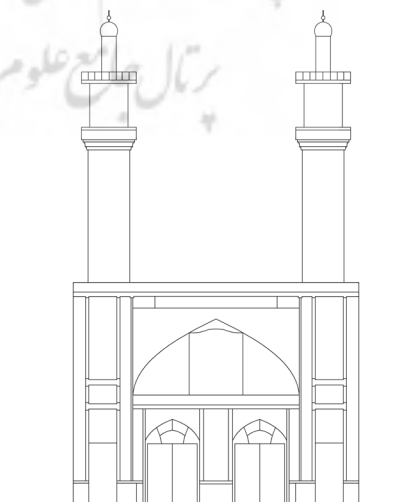
تصویر ۶. نمای ورودی شرقی مسجد جامع همدان (آرشیو میراث فرهنگی استان همدان، ۱۳۷۵ با اصلاحات نگارندگان، ۱۳۹۶).

سال‌های اخیر ساخته شده است که در مقایسه با دو مدخل دیگر، بزرگ‌تر و با عظمت‌تر است؛ سردر ورودی آن دارای دو مناره است (تصویر ۶)، ورودی مذکور همانند ورودی‌های دیگر از طریق هشتی مزین به کاشیکاری فیروزه‌ای که آیات قرآنی بر آن حک شده و راهرویی در ادامه به صحن مسجد متصل می‌شود (زارعی، ۱۳۸۴: ۸۸)، مدخل شرقی مسجد جامع با تزیینات کتیبه‌نگاری پوشیده شده است. بیشترین کتیبه‌های این مدخل در طاق میانی و دو فضای مستطیل‌شکل در دو سوی آن می‌باشد، که مجموعاً سه فضای مجزا در تزیینات کتیبه‌نگاری مدخل شرقی را تشکیل داده است (پورشعبانیان، ۱۳۹۷: ۸۷)، (تصویر ۷). ورودی جنوب شرقی به یکی از راسته‌های بازار منسوب به راسته‌بازها مشرف می‌باشد و منتهی به دالانی طولانی است؛ سردر ورودی آن به یک هشتی با گنبدی مزین به کاربندی آجری و در ادامه دو فضای گنبددار کوچک‌تر، منتهی می‌شود که در ادامه به صحن مسجد متصل می‌شود. این فضا امکان دسترسی به وضوخانه را میسر می‌سازد، همچنین دارای مدخلی مرتبط با فضاهای ضلع شرقی

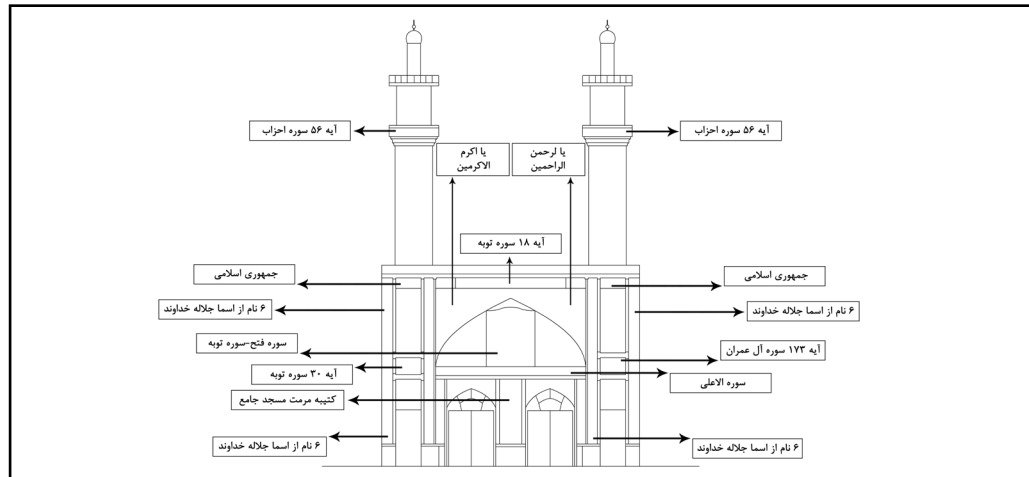
تصویر ۷. کتیبه‌های مدخل شرقی مسجد جامع همدان (نگارندگان، ۱۳۹۶).

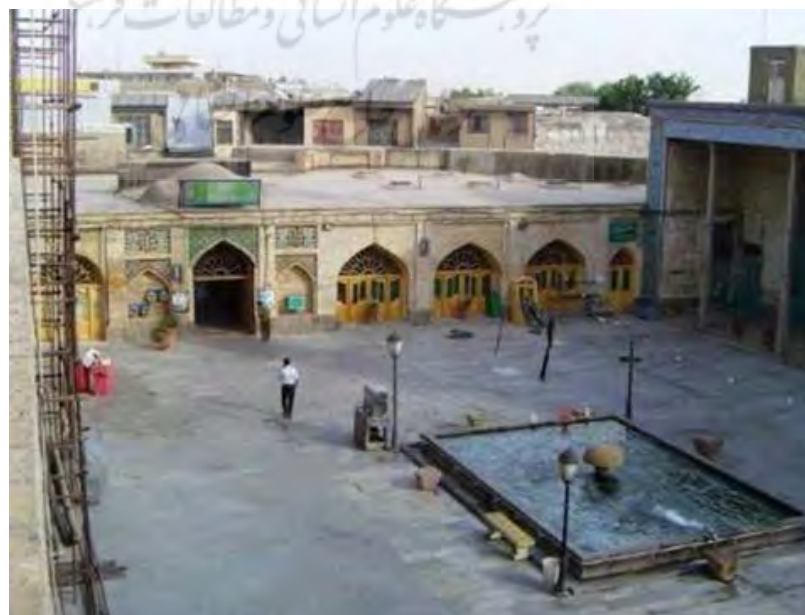
تصویر ۸. صحن مسجد جامع (نگارندگان، ۱۳۹۶).

ورودی دیگری در ضلع شمال غربی مسجد وجود دارد، اما در سال‌های اخیر مسدود شده است و اکنون به چایخانه شبستان نوساز شمالی مبدل گردیده است؛ این فضای ورودی رابط بین مسجد و یکی دیگر از راسته‌های بازار، منسوب به راسته حلبی‌سازها می‌باشد (همان: ۸۸). با عبور از ورودی‌ها صحن حیاط مسجد نمایان می‌گردد؛ مسجد دارای حیاطی مربع-مستطیل به ابعاد ۴×۲۴ متر است (تصویر ۸)، که در حدود ۲ متر پایین‌تر از کوچه‌های مجاور قرار دارد؛ صحن مذکور همان‌گونه که پیش‌تر ذکر شد از طریق دو ورودی با هشتی‌های دالان‌دار به راسته‌ها در شرق و راسته قنادها در غرب بازار قدیمی شهر ارتباط برقرار می‌کند. حجره‌ها و ایوان‌های مسجد در اضلاع چهارگانه صحن قرار گرفته‌اند که برخی از آن‌ها قدیمی و تعدادی نیز جدیدالاحداث می‌باشند (عرب، ۱۳۷۵: ۵۴).

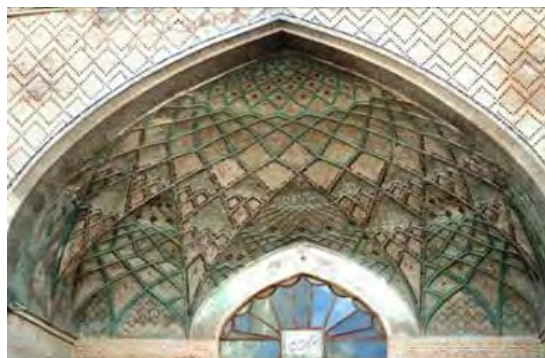
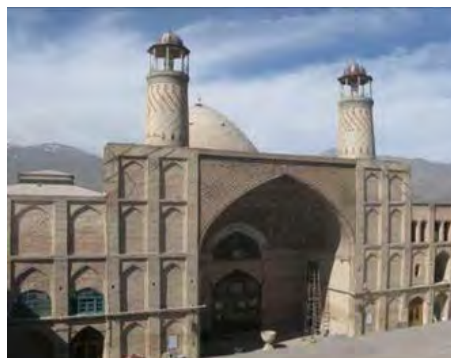
تصویر ۹. ایوان جنوبی مسجد جامع (نگارندگان، ۱۳۹۶).

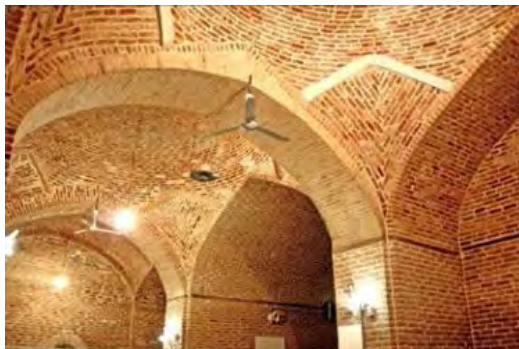
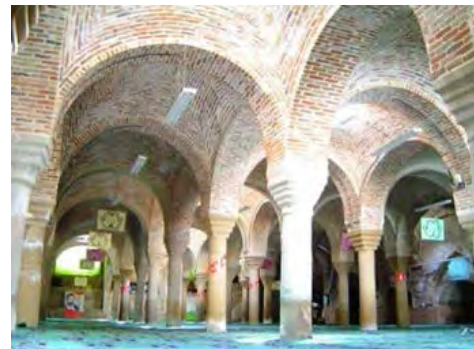
تصویر ۱۰. شبستان طاق بزرگ مسجد جامع (نگارندگان، ۱۳۹۶).

جبهه جنوبی مسجد، از سه شبستان مرتبط به یکدیگر تشکیل شده است که در حقیقت قدیمی ترین اجزا مسجد جامع همدان، همین شبستان‌ها می‌باشد که به نام‌های «شبستان طاق بزرگ یا شبستان حاج روح‌اللهی»، «شبستان مستوفی»، «شبستان ملاحسن اردستانی» نامیده می‌شوند. شبستان طاق بزرگ (/ شبستان حاج روح‌اللهی)، شبستان مربع شکل گنبدداری است،

که هسته اولیه و قدیمی‌ترین قسمت مسجد را تشکیل می‌دهد، و در پشت ایوان جنوبی قرار دارد؛ گنبد خوش ترکیب آن از نظر تناسبات معماری، عظمت، عرض دهانه و حجم فضای داخلی بسیار مهم و درخور توجه بوده است. این شبستان را مردم همدان به نام طاق بزرگ یا حاج روح‌الهی می‌شناسند؛ حاج روح‌الله معماری بوده که طاق بزرگ و باشکوه را در ۱۶۰ سال پیش بنیان گذاشته است. شبستان مربعی، به ابعاد ۱۴ متر می‌باشد که چهار دیوار این مربع در ارتفاع ۷ متری برای ساختن گنبدی با استفاده از گوشواره و طاق بندی بر فراز جرزها ایجاد گردیده، طرح مربع تبدیل به کثیرالاضلاع شده و پایه مدور گنبد به نحو بسیار ماهرانه‌ای بر روی طرح شانزده ضلعی قرار گرفته است، و آن‌گاه با خیز نسبتاً کشیده‌ای به طوقه گنبد ختم می‌شود. معمار چیره‌دست بنا، با آگاهی از اقلیم کوهستانی منطقه، با ایجاد گنبدی دو پوسته، هم درصدد آن بوده است که مانع نفوذ رطوبت برف و باران به قشر داخلی «آهیانه»ی گنبد گردد و هم این‌که پوشش داخلی بنا ارتفاع کمتری یابد و با بیننده بهتر ارتباط برقرار کند. حجم فضای داخلی با داشتن کتیبه‌ای هفت‌رنگ گرداگرد گریو گنبد پُر شده است. این شبستان دارای ۵۵ ستون در پنج ردیف یازده تایی می‌باشد که طاق‌های گنبدی و آجری سقف را در ۵۵ حلقه نگه داشته‌اند؛ ۳۲ ستون از ستون‌های میانی شبستان، سنگی با سرستون‌های مربع شکل^۷ می‌باشند، سایر ستون‌ها در ابعاد چهار ضلعی، آجرچین هستند، فاصله هر دو ستون در حدود ۴ متر و ارتفاع آن‌ها ۲/۵ متر است. دیوارها و طاق کلاً از آجر قهوه‌ای سرخ‌گون چیده شده که آجرکاری بنا، حالتی زیبا و چشم‌نواز دارد؛ در دیوار سمت قبله، محرابی وسیع و متناسب با شبستان ساخته شده است. محراب در حاشیه‌ای گسترده دارای کاشی‌کاری زیبایی است و آیاتی از قرآن مجید با خطوط بنایی با استفاده از انواع رنگ‌ها به محراب زیبایی خاصی بخشیده است (تصویر ۱۰)؛ برجسته‌ترین ویژگی تزئینی داخل شبستان، کتیبه گلوبندی به رنگ قهوه‌ای مایل به زرد (حد فاصل تبدیل شدن کثیرالاضلاع به دایره) است که با عرض ۴۰ سانتی‌متر با کاشی هفت‌رنگ و با خط زیبای ثلث برجسته و به رنگ سیاه، سوره مبارکه «جمعه» و در ادامه بخشی از سوره مبارکه «توبه» و در انتها سوره مبارکه «آیه الکرسی» را به نمایش درآورده است. کتیبه به خط «حاج شیخ علی مذبح»^۸، یکی از روحانیون خوش ذوق همدان است. کار ساخت، طراحی و نصب این کتیبه‌های زیبا به اواخر دوره قاجار برمی‌گردد. فضای طاق بزرگ به وسیله مدخلی بزرگ و زیبا از جنس چوب به ایوان مربوط می‌شود، ارتفاع طاق تا کف در حدود ۱۴ متر به نظر می‌رسد (جهانپور، ۱۳۷۴: ۷۹؛ عرب، ۱۳۷۵: ۵۴ و رضایی همدانی، ۱۳۸۱: ۲۰۸-۲۰۹).

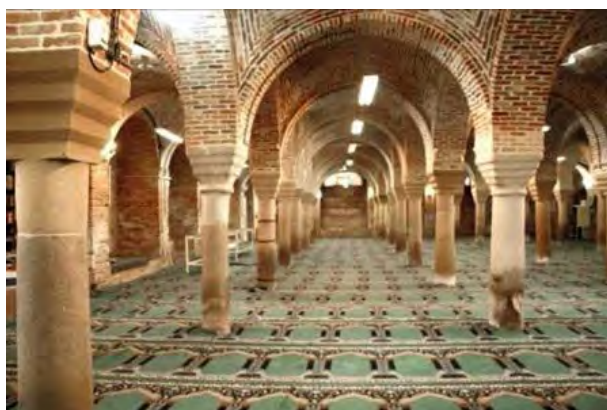
تصویر ۱۱. دارالشتا مسجد جامع (نگارندگان، ۱۳۹۶).

در ضلع جنوب غربی صحن مسجد و متصل به شبستان گنبددار (طاق بزرگ)، داراشتا (چهل ستون) واقع شده است که از طریق دو مدخل ورودی؛ یکی از جانب شبستان طاق بزرگ و دیگری از جانب مدخل واقع در ضلع جنوب غربی قابل دسترسی می‌باشد. شبستان مذکور دارای ۵ فرش‌انداز

در جهت شمالی-جنوبی می‌باشد و شامل ۳۲ ستون سنگی است؛ که در ۴ ردیف هشت تایی قرار گرفته است (تصویر ۱۱). بر روی ستون‌ها، طاق‌ها و چشمه‌طاق‌های آجری قرار دارد که توسط گنبد‌های کم‌خیز «عرقچین» مسقف شده است؛ ستون‌ها به ارتفاع ۲/۵ متر و در حدفاصل ۴ متری از یکدیگر قرار گرفته‌اند. از مشخصه‌های این شبستان، استفاده از قوس‌های «پنج‌اوهفت» و «شبدری‌گُند و تند» می‌باشد که از خصایص معماری اواخر دوره قاجار محسوب می‌شود و نشانگر این موضوع است که بنای این شبستان متعلق به اواخر دوره قاجار بوده است. کف فعلی شبستان در حدود ۲ متر پایین‌تر از فضای پیرامونش قرار گرفته که در بعضی نقاط به ۳ متر هم می‌رسد (زارعی، ۱۳۸۴: ۸۵).

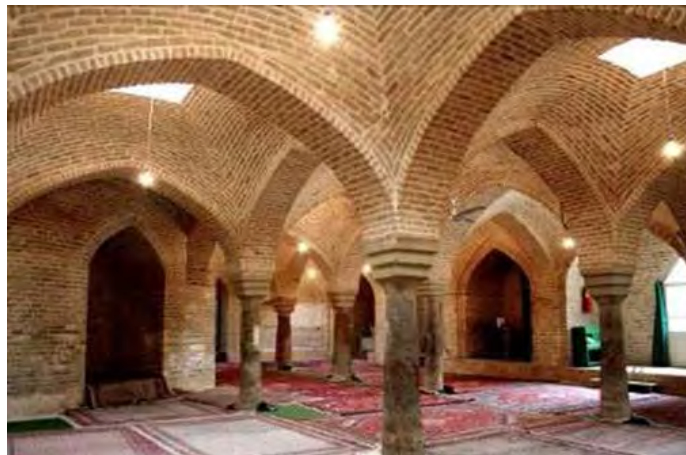
تصویر ۱۲. شبستان حاج محمد طاهر مسجد جامع (نگارندگان، ۱۳۹۶).

در جانب غربی صحن مسجد، شبستان نسبتاً وسیع «حاج محمد طاهر» واقع شده است که احتمالاً نام شبستان از نام بانی آن اقتباس گردیده است؛ شبستان مذکور، از جانب قبله به وسیله دو مدخل، یکی به جانب راهروی ضلع غربی مسجد و دیگری به صحن مسجد متصل می‌گردد. شبستان مذکور، دارای ۱۹ ستون است که ۸ ستون استوانه‌ای آن، سنگی و در حدفاصل ۴ متری یکدیگر قرار گرفته‌اند و ۱۱ ستون پایه‌ای آن به صورت آجری بنا گردیده است. محراب شبستان به صورت نیم‌منشوری با سقفی مقرنس‌کاری شده به وسیله گچ، جلوه‌گر فضای شبستان است. کف این محراب از کف شبستان کمی گودتر است. بدین لحاظ که در مرکز برخی از گنبد‌ها، نورگیرهایی جهت تأمین نور فضای داخلی تعبیه شده و می‌توان این‌گونه استنباط کرد که شبستان مذکور بیشتر در فصل زمستان مورد استفاده قرار می‌گرفته است؛ چراکه فضا از نور مناسبی برخوردار بوده است، این موضوع برای شبستان مساجد کوهستانی بسیار حائز اهمیت است (جهانپور، ۱۳۷۴: ۸۰)، (تصویر ۱۲).

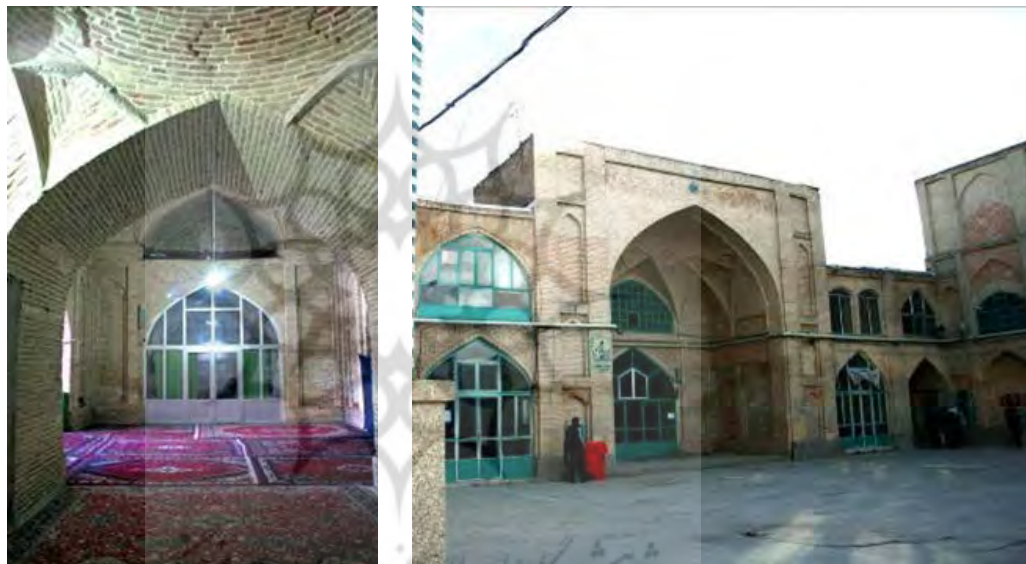
تصویر ۱۳. ایوان شرقی و شبستان طاق کوچک مسجد جامع (نگارندگان، ۱۳۹۶).

در جانب شرقی صحن مسجد، فضایی گنبددار، در پشت ایوان نسبتاً کوچکی قرار دارد که به «شبستان طاق کوچک» معروف است؛ بدین دلیل که از فضایی گنبددار ایوان بزرگ، کوچک‌تر می‌باشد، به این نام معروف شده است. ابعاد داخلی شبستان مذکور ۸×۸ متر می‌باشد که به وسیله گنبدی مزین به کاربردی‌های گچی مسقف گردیده است؛ به لحاظ استفاده از فضای مذکور در فصل زمستان، معمار، سقف آن را اندکی کوتاه‌تر در نظر گرفته است که نه تنها از عظمت آن کاسته نشده، بلکه موجب پدید آمدن زیبایی خاصی در فضا نیز گردیده است. محراب شبستان به صورت منشور می‌باشد، فضای زیر قوس آن به مانند شبستان «حاج محمد طاهر»، مقرنس‌کاری گچی شده است (صابری‌همدانی، ۱۳۸۱: ۲۱۰-۲۱۱)، (تصویر ۱۳).

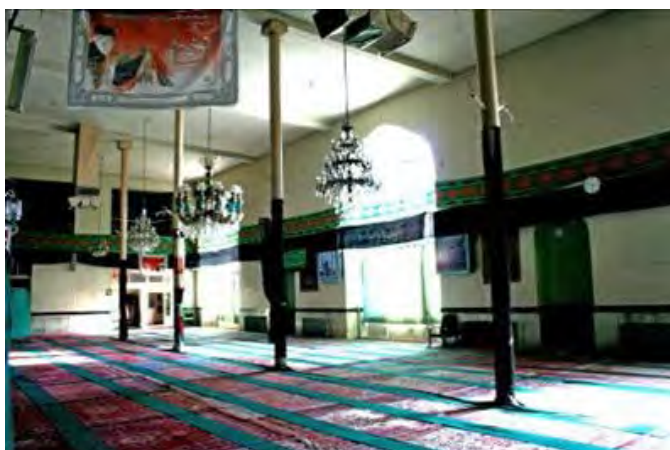
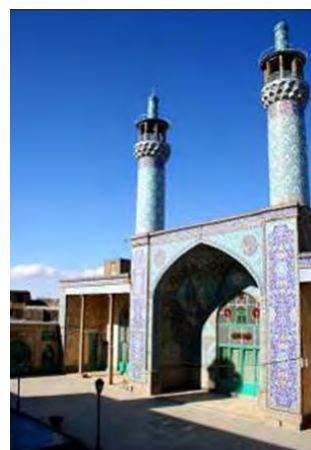
تصویر ۱۴. ایوان شمالی و شبستان نوساز مسجد جامع (نگارندگان، ۱۳۹۶).

شبستان «نوساز» در ضلع شمالی و مقابل ایوان اصلی مسجد (ایوان جنوبی)، واقع گردیده است (تصویر ۱۴)، که سابقاً در این محل شبستان معروف به «چهل ستون» واقع بوده است که در اثر

بی توجهی و نفوذ رطوبت به مرور زمان روبه ویرانی نهاده است و فضایی مذکور، جانشین آن شده است. شبستان دارای ۱۱ ردیف ستون سنگی کوتاه پنج‌تایی بوده که بعد از قرن هشتم هجری ساخته شده و به شبستان «حمدالله مستوفی» معروف بوده است. شبستان فعلی، دارای ایوانی بزرگ است که به تقلید از ایوان اصلی ساخته شده و فضای داخلی آن با کاشی‌های لاجوردی زیبایی مزین به آیات «کلام الله» تزئین گردیده است (جهانپور، ۱۳۷۴: ۸۱)، (تصویر ۱۵).

مناره با تزیینات کاشی کاری بر روی سردر ورودی خودنمایی می‌کند که از آثار بازسازی‌های دوران اخیر است (تصویر ۹). در ضلع شمالی مسجد و همزمان با ایجاد ایوان شمالی نیز دو مناره نسبتاً مرتفع به قرینه ایوان جنوبی ایجاد گردیده (تصویر ۱۴)، که تشابه قابل ملاحظه‌ای از لحاظ فرم و تزیینات با مناره‌های جانب شرقی دارد (زارعی، ۱۳۸۴: ۸۷-۸۸).

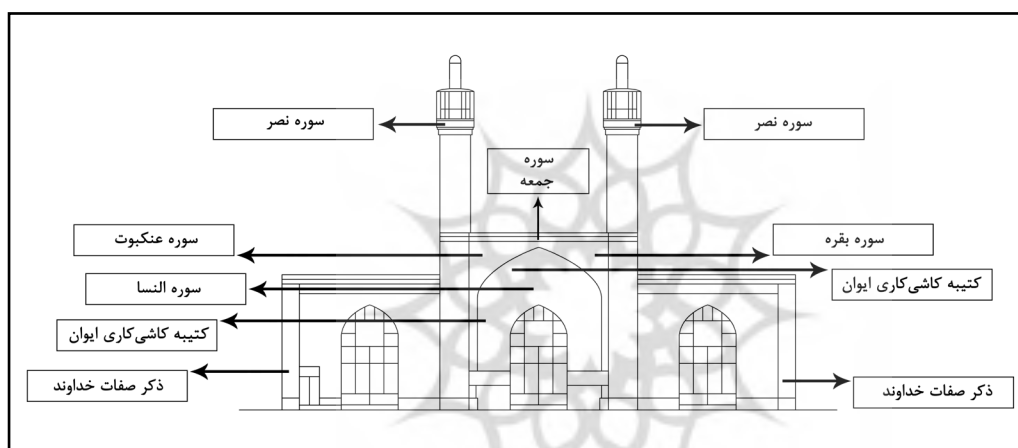
تصویر ۱۵. کتیبه‌های ایوان شمالی مسجد جامع (نگارندگان، ۱۳۹۶).

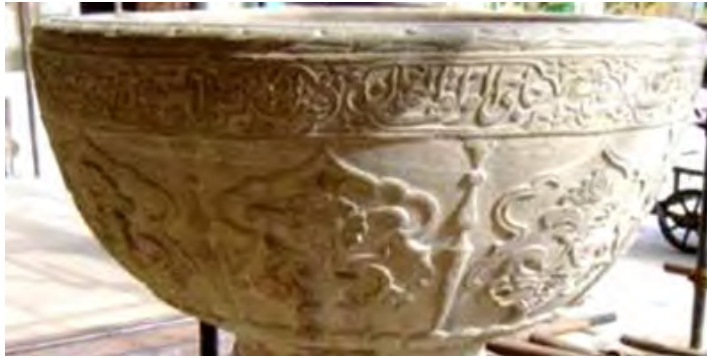
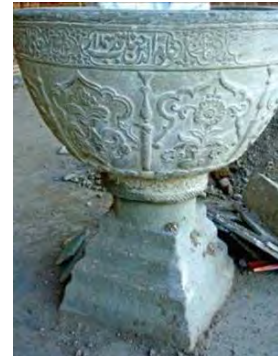
تصویر ۱۶. سنگاب مسجد جامع (نگارندگان، ۱۳۹۶).

سنگاب^۸ مسجد، یکی از آثار مهم و قدیمی می‌باشد، که همزمان با ساختمان ایوان اصلی (ایوان جنوبی) ساخته شده است؛ که از سنگ تیره خاکستری رنگ یکپارچه تراشیده شده و نمای بیرونی آن حاوی نقوش و خطوط برجسته بسیار زیبایی است. قطر دهانه سنگاب ۱ متر و عرض دیواره آن ۱۳ سانتی‌متر می‌باشد. این سنگاب بزرگ و جالب در گوشه دهلیز ورودی مسجد مجاور سردر غربی، یعنی مدخل اصلی مسجد قرار داشته است؛ در حاشیه نمای بیرونی آن دورتادور ابیاتی به خط زیبای نستعلیق کنده‌کاری شده و در بیتی، به نام واقف آن نیز اشاره و تاریخ ۱۲۵۱ هجری بر آن حک گردیده است که عبارتست از: «خادم‌الدین جناب قدس مدار حاجی الواقف المحمد خان قبل... زمین خیر ۱۲۵۱» (تصویر ۱۶).

تاریخ مذکور دو سال پیش از تاریخ مسطور بر سقف ایوان است و این‌گونه مشخص می‌گردد که در سال ۱۲۵۱ ه.ق. ساختمان به مرحله‌ای رسیده بوده که «حاجی محمد خان»، بانی خیر این چنین سنگابی گشته و آن را در آنجا قرار داده است (فراگوزلو، ۱۳۸۸: ۱۲۸-۱۲۹).
