نگاهی دیگر به پل خواجه

بر اساس یافته‌های باستان‌شناسی

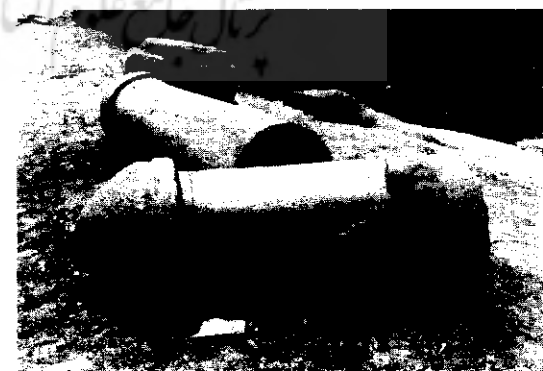
ت ۱۰. میله‌های سنگی شاخص پل خواجه
