Role of Architects in the Seismic Performance of Conventional Medium-rise Buildings by Using the Experiences of Past Earthquakes

Original Research

نقش معماران بر عملکرد لرزه‌ای ساختمان‌های میان‌مرتبه متعارف با بهره‌گیری از تجارب زلزله‌های گذشته

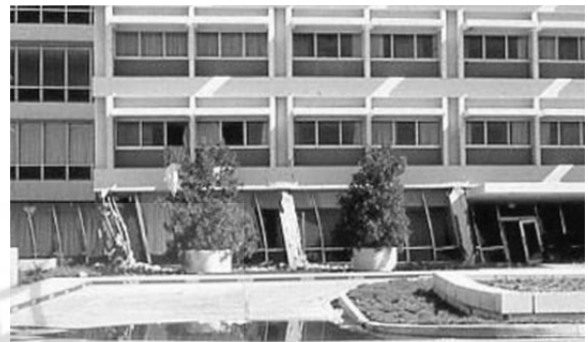
شکل ۲) ایجاد طبقه نرم در بیمارستان البیویو در زلزله ۱۹۷۱ سان‌فرانسیسکو در اثر حذف دیوارهای برشی طبقه همکف^[1]

عدم توزیع یکنواخت سختی: علت بسیاری از خسارات سنگین در زلزله‌های گذشته که اغلب به فروپاشی کامل ساختمان منجر شده است، عدم توجه به توزیع یکنواخت سختی در ارتفاع بوده که موجب ایجاد پدیده‌ای به نام طبقه نرم شده است. در برخی از ساختمان‌ها اغلب در طبقه همکف به دلیل طرح معماری و کیفیت فضایی، تغییرات قابل توجه در سیستم‌های مقاوم جانبی در مقایسه با سایر طبقات اجتناب‌ناپذیر است. به این ترتیب بخش زیادی از کل تغییر مکان جانبی ساختمان متوجه این طبقه شده و نهایتاً منجر به تمرکز تنش‌ها در اتصالات طبقه بعدی می‌شود (شکل ۲) [1, 17].

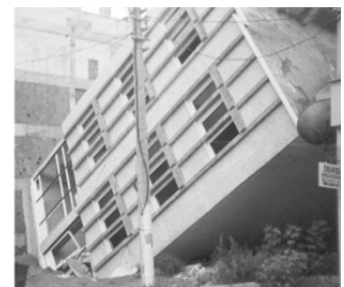
شکل ۳) واژگونی ساختمان^[17]

۱) نسبت بین ارتفاع و بعد کوچک‌تر پلان برای کنترل لنگر واژگونی (شکل ۳) [17]

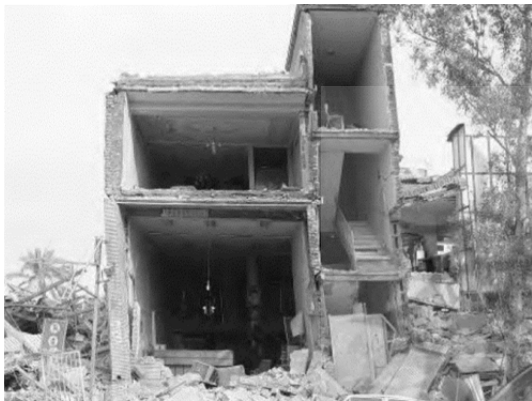
شکل ۵) فروپاشی خارج از صفحه‌ای دیوار؛ زلزله ۱۳۸۲ بم^[25]

ج) فروپاشی خارج از صفحه دیوار در اثر نسبت کم ضخامت به ارتفاع یا ضعف اتصال بین دیوار و سازه^[23, 24] (شکل ۵)

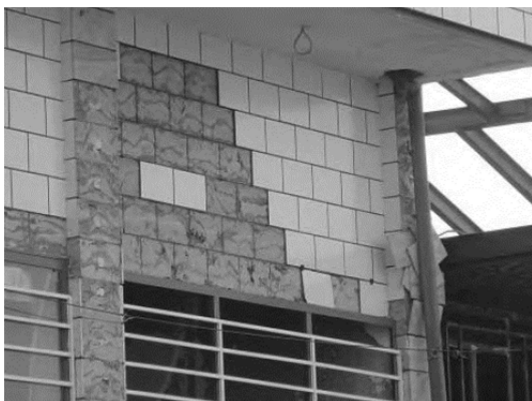
شکل ۶) فروریختن سنگ‌های پلاک به دلیل عدم استفاده از پیچ و رول پلاک یا اسکوپ^[25]

الف) فروریختن سنگ‌های پلاک به دلیل عدم استفاده از پیچ و رول پلاک یا اسکوپ (شکل ۶)^[25]

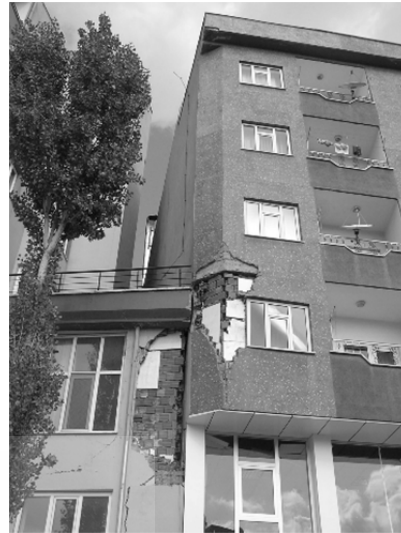
شکل ۴) آسیب ناشی از ضربه ساختمان مجاور، زلزله ۲۰۱۱ وان ترکیه^[18]

زیبایی‌شناسی و ضوابط شهرسازی استفاده از فرم‌های نامنظم اجتناب‌ناپذیر است. در این مواقع با استفاده از درز انقطاع، قطعاتی از ساختمان که رفتارهای ناهمگن دارند از هم جدا شده و به یک شکل نامنظم به چند شکل ساده و مقاوم در برابر زلزله تبدیل می‌شود. بسیاری از خسارات وارده در زلزله‌های گذشته به دلیل عدم پیش‌بینی درز انقطاع یا عدم کفایت عرض درز بین ساختمان‌های مجاور بوده است (شکل ۴).

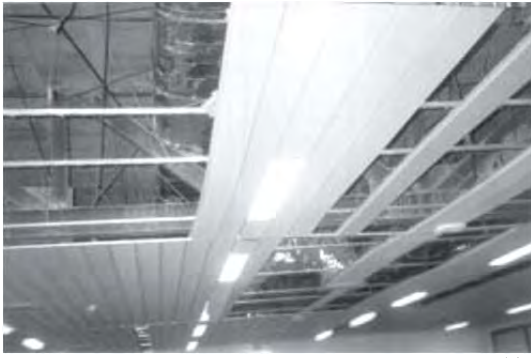
شکل ۹) فروریختن پنل‌های سقف کاذب؛ زلزله ۱۳۸۲ بم [24]

الف) بازشدگی و شکست قلاب آویزها [28] (شکل ۹)

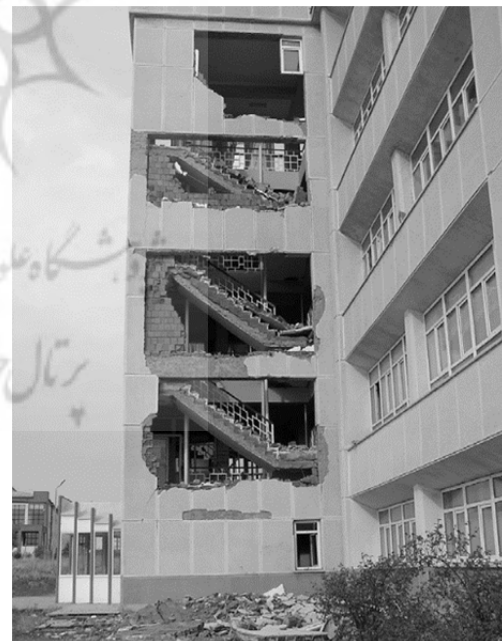
شکل ۸) خسارت وارده به دیوار و سازه پله؛ زلزله ۲۰۱۱ وان ترکیه [18]

ب) خسارات وارد بر پله‌ها به سه صورت کلی خسارت پله، خسارت دیوارهای پیرامون یا هر دو (شکل ۸)

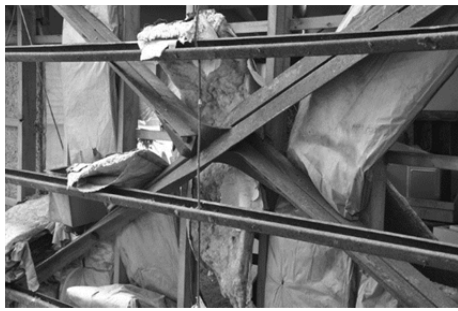
شکل ۱۲) کمانش پیچشی جانبی در محل تقاطع مهاربندی: زلزله ۲۰۱۱ توهاکو ژاپن [33]

نقش معماران بر عملکرد لرزه‌ای ساختمان‌های میان‌مرتبه متعارف با بهره‌گیری از تجارب... ۴۱
 (ج) کمانش درون صفحه‌ای یا برون‌صفحه‌ای بادبندهای لاغر [25, 29]
 (شکل ۱۲)

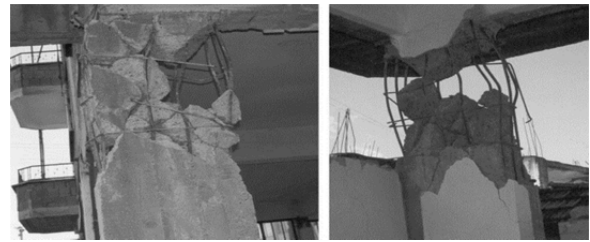
شکل ۱۰) شکست به دلیل فواصل زیادی خاموت‌ها در ستون [17]

الف) شکست ستون‌ها و تیرها در اثر فاصله زیاد خاموت‌ها (شکل ۱۰) [16, 17, 31, 32]

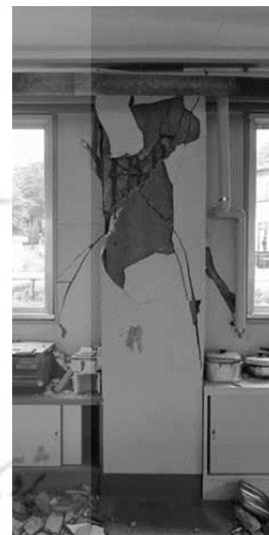
شکل ۱۱) شکست ستون و دیوارهای مجاور به دلیل بتن‌ریزی همزمان؛ زلزله ۲۰۱۱ توهاکو ژاپن [33]

ب) ایجاد شکست در ستون و دیوارهای اطراف به دلیل بتن‌ریزی همزمان دیوار و ستون (شکل ۱۱) [33]

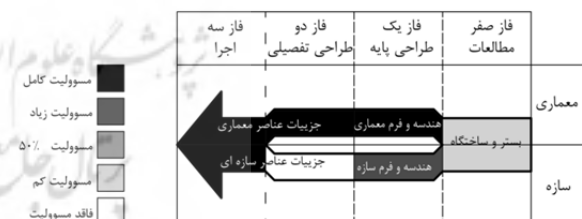
شکل ۱۴ مدل نمایش‌دهنده نقش معماران در فرآیند طراحی و اجرای ساختمان‌های متعارف مقاوم در برابر زلزله با استفاده از طیف خاکستری رنگ؛ افزایش تیرگی سطوح به معنی نقش موثرتر و مسئولیت بیشتر معماران است (نگارندگان).

میزان نقش معماران در فرآیند مطالعه، طراحی و اجرای ساختمان‌های متعارف مقاوم در برابر زلزله در مدل طیفی پنج‌قسمتی ارایه شد (شکل ۱۴).

در این مدل فرآیند مطالعه، طراحی و اجرا به صورت یک فلش نمایش داده شد که به چهار بخش در امتداد طول و دو بخش در امتداد عرض تقسیم شد.

با توجه به این که پژوهش حاضر در ارتباط با ساختمان‌های متعارف بود، شکل ۱۴ در بخش مطالعات و اجرا به صورت یکپارچه و در بخش طراحی پایه و تفصیلی به تفکیک معماری و سازه ترسیم شد. همچنین فواصل خط‌چین جداکننده فاز دو و سه به دلیل اجرای همزمان، بیشتر از خط‌چین جداکننده مراحل قبلی

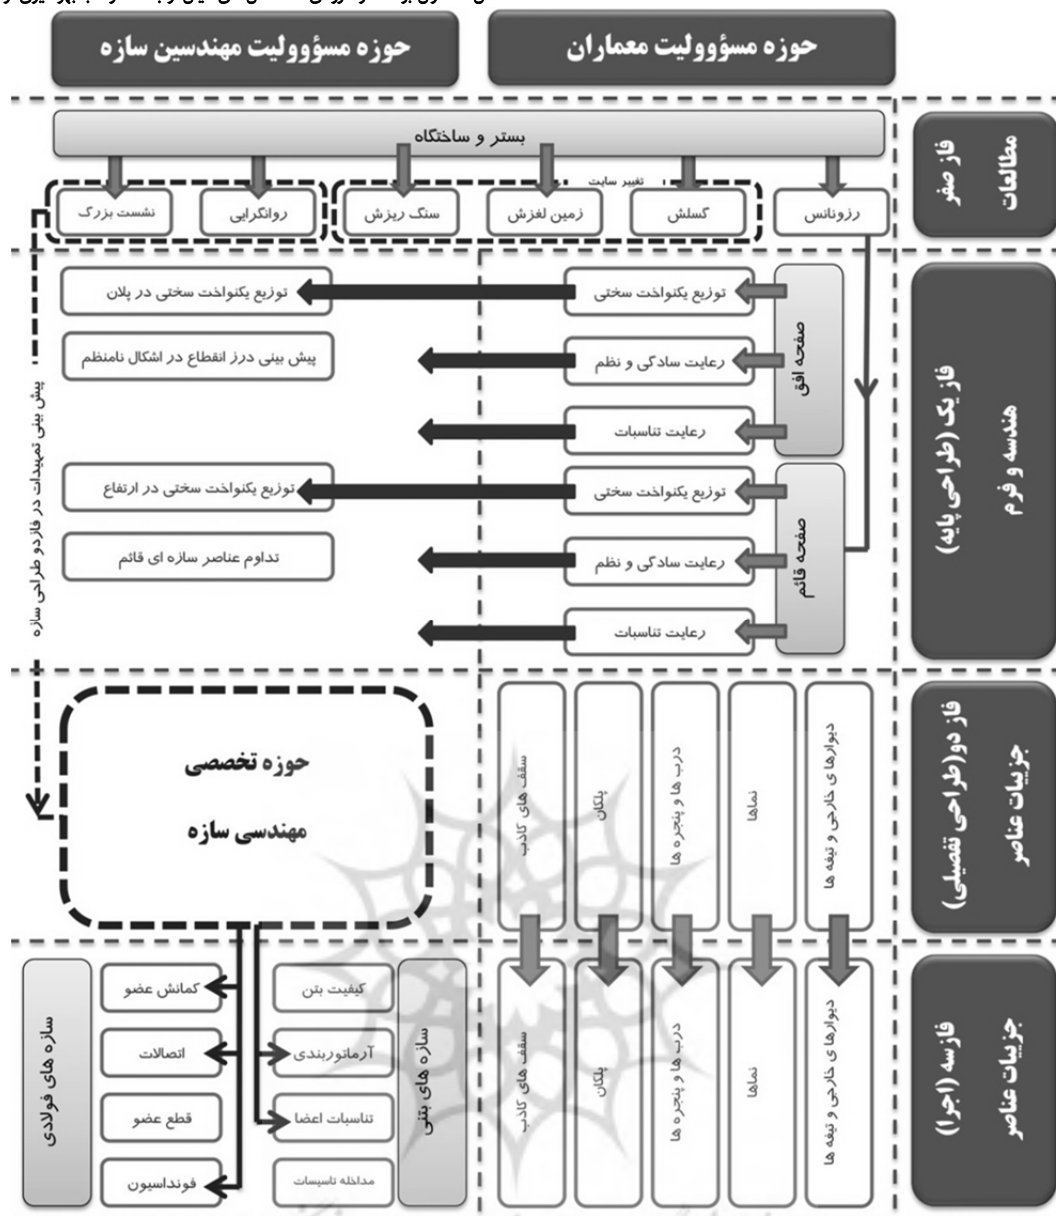
شکل ۱۵) ماتریس پایه برای کنترل عوامل موثر بر عملکرد لرزه‌ای ساختمان‌های میان‌مرتبه متعارف در فرآیند مطالعات، طراحی و اجرا برای معماران (نگارندگان)

نتایج مطالعات حاضر در شکل ۱۵ به صورت یک ماتریس کنترلی پایه شامل دو ستون، حوزه مسئولیت معماران و مهندسین سازه و چهار ردیف فاز صفر تا فاز سه تنظیم شد. در این ماتریس در مرحله مطالعات فاز صفر، بستر و ساختگاه از لحاظ وقوع ۶ پدیده مورد بررسی قرار گرفت.
