مسجد کبود ایروان

اثر

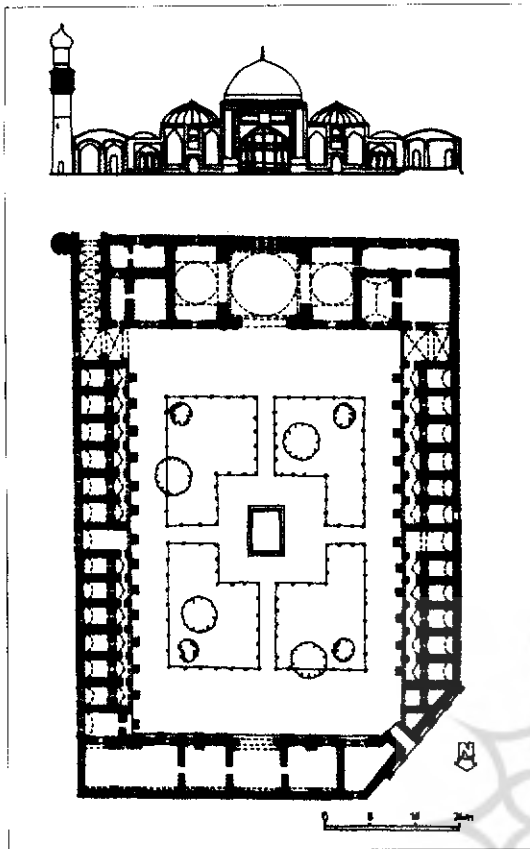
ت ۱. (راست) نقشه
عمومی و نماهای صحن
مسجد کبود اهروان،
مأخذ: اداره کل حفاظت
آثار تاریخی ارمنستان

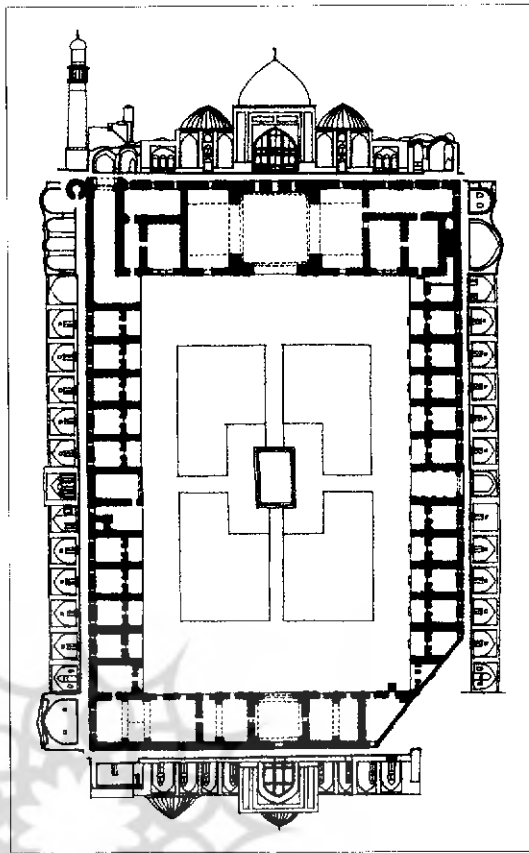
ت ۲. (چپ) پلان مسجد
و نماهای شمالی آن، مأخذ:
اداره کل حفاظت آثار
تاریخی ارمنستان

مسجد کبود سه شبستان در جانب جنوبی صحن، دو ایوان، یک مناره، یک مأذنه، و سه ورودی دارد. هر یک از شبستانها گنبدی دویوش و محرابی جداگانه دارند. محرابها از سنگ مرمر و عمل استادکاران اصفهانی است. شبستان مرکزی بخش اصلی مسجد است و گنبد آن بزرگ‌تر از دیگر گنبدهاست. محراب آن دو بخش دارد و آگاهیهایی در اوصاف بانی و سال بنیاد و مصارف ساختمانی بر آن نقر و به این عبارت ختم شده است: «به هزار و سیصد و هفتاد و نه، تاریخ احداث این خجسته بناست.»

مسجد کبود سه شبستان دارد که در جنوب صحن آن واقع است. شبستان دل‌پذیر و وسیع مرکزی به ابعاد ۱۳ متر در ۳۴ متر است و در دو سوی آن، دو شبستان کوچک‌تر ساخته‌اند. گنبدی سه‌گانه مسجد کبود دپوش است. دو پوسته گنبد مستقل‌اند و برخلاف دیگر

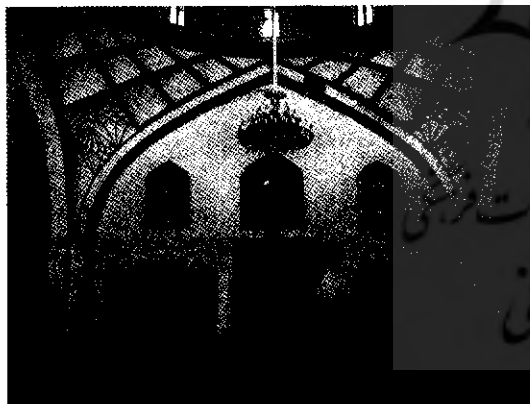
ت ۳. (راست) مقطع
شرقی غربی هسته
جنوبی مسجد، مأخذ:
اداره کل حفاظت آثار
تاریخی ارمنستان

گنبدهای دویوش، از طریق تیغه‌های آجری (خشخاشی) به یکدیگر تکیه ندارند. تنها ارتباط بین دو پوسته، در محل نوک آنها، ستونی چوبی است که به نظر نمی‌رسد نقش سازه‌ای داشته باشد و احتمالاً در ارتباط با طوق روی گنبد است.^۶ گنبد بر طوقه‌ای به قطر ۱۵/۵ متر احداث شده و پوش بیرونی آن را، به شیوه بناهایی که در سرزمینهای سردسیر می‌سازند، متناسب با شرایط اقلیمی و برف‌خیز ایروان، تند و تیز ساخته‌اند. سطح خارجی گنبد اصلی مسجد کیود، تزیینات ساده‌ای با کاشی فیروزه‌ای رنگ در متن ترنجهای زرد رنگ و نقوش هندسی دارد.

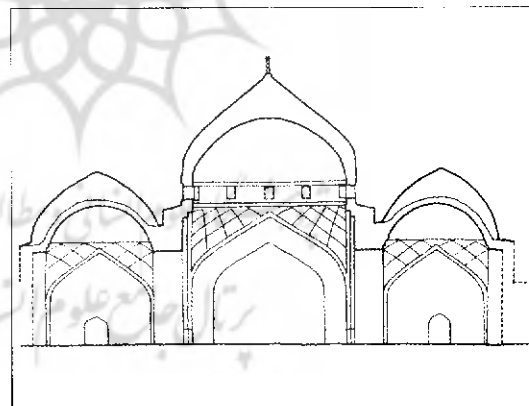
ت ۴. (چپ) تصویر
گنبدخانه

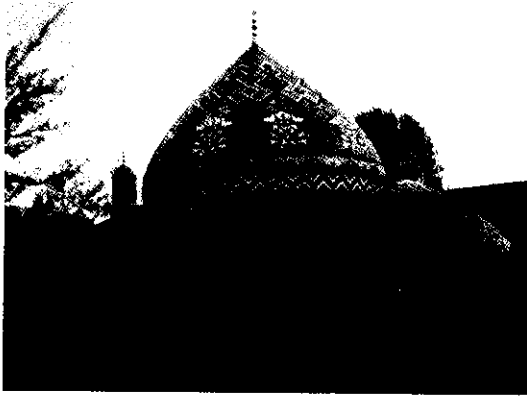
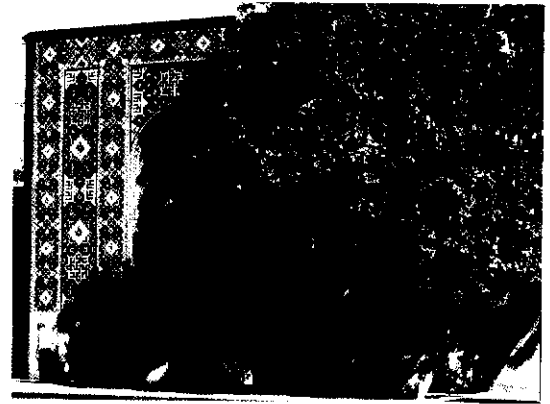
- ت ۵. (راست، بالا)
در ورودی مسجد در
خیابان ماشوختس
- ت ۶. (راست، پایین)
محراب شبستان مرکزی
- ت ۷. (چپ، بالا) گنبد
مسجد و کاشی‌کارهای
آن
- ت ۸. (چپ، پایین) مناره

یک مأذنه در دوسوی ورودی جنوبی دارد. مناره اصلی پایه‌ای سنگی بر زمینه چهارگوش، به ارتفاع ۳/۸۰ متر، و پله‌های سنگی و بدنه‌ای استوانه‌ای و آجری با تزئینات مقطعی و قطاربندی ساده زیر تعلیکی دارد و ارتفاع مناره با گنبدی کوچک بر فراز آن ۲۴ متر است. مدخل مناره درگاهی سنگی است، با پله‌ای به ارتفاع ۴۰ سانتی‌متر از کف گذر.^۶

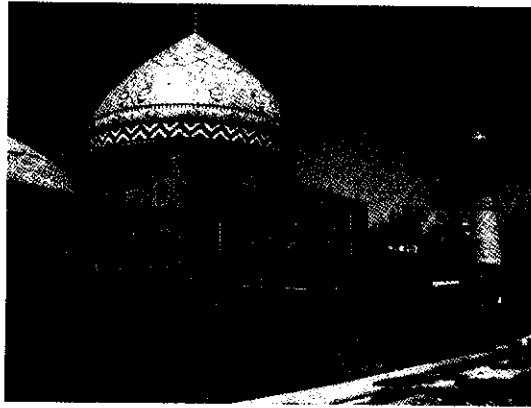
ت ۱۱. (راست) دگر «یا
علی» در سرتاسر زیر
طاق گنبد

در سرتاسر بنا، حضور فرهنگی ایران مسلمان ملموس است. رنگ تشیع آن، به‌ویژه از سالهای ۱۳۱۵ق تا سال ۱۳۳۰ق، با تکرار نام علی بر دیوارها به گونه‌های مختلف آشکارتر شده است.

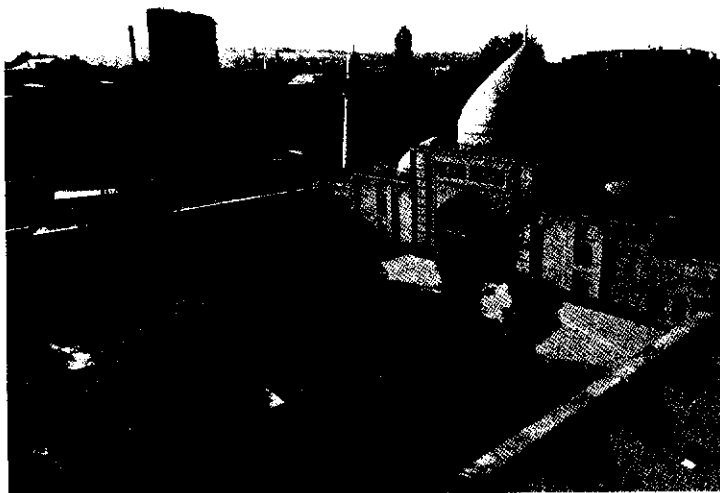
ت ۱۴. منظره هوایی مسجد

در وسط حیاط مسجد، حوضی خوش‌نما با فواره‌های زیبا ساخته‌اند که از چهار سو باغچه‌های پرگل و سبزه آن را احاطه کرده است. اطراف باغچه‌ها را نرده آهنی کشیده‌اند. در دو سوی صحن، دو ردیف حجره تعبیه شده است: هفت حجره در شمال ایوان غربی و شرقی، و شش حجره در جنوب این دو ایوان؛ جمعاً ۲۶ حجره. هر حجره ایوانی رو به صحن دارد که از طریق دری،
