برج دیدبانی چاله‌قاب نیاسر؛ شناخت و مرمت با الگوی تعادل پویا

برج دیدبانی چاله‌قاب در محله‌ای به نام چاله‌قاب در نیاسر قرار دارد. این برج در دوره قاجار از جنس خشت و در دو طبقه ساخته شد. کارکرد آن دیدبانی از شهر در مقابل اشرار، اطلاع‌رسانی و گاه دفاع از نیاسر بود. این برج تا سال ۱۳۸۵ش به صورت مخروبه و ویران در نیاسر دیده می‌شد. در میانه دهه هشتاد شمسی علاوه بر ثبت بافت تاریخی شهر در فهرست آثار ملی، طرح جامع شهر نیز آماده ارائه شد. بر اساس این اسناد، همه آثار تاریخی می‌بایست در جهت سامان‌دهی محورهای فرهنگی و تاریخی شهر، حفاظت و مرمت می‌شدند؛ برج چاله‌قاب نیز در این چرخه قرار می‌گرفت. در این مسیر، چالشی اساسی وجود داشت و آن اینکه مرمت برج باید محله چاله‌قاب و محدوده‌های تأثیرگذار نیاسر را تحت تأثیر قرار می‌داد و اهالی نیاسر نیز می‌بایست پس از مدتی از مواهب آن بهره‌مند می‌شدند. بر این اساس، الگوی تعادل پویا برای حفاظت برج انتخاب شد. مسئله اصلی تحقیق، عدم معرفی مناسب برج چاله‌قاب و توجه به نقش آن در سامان‌دهی محله چاله‌قاب و شهر تاریخی نیاسر است؛ در این خصوص دو پرسش مطرح شده است: ۱. نقش و کارکرد برج چاله‌قاب در نیاسر چه بوده است؟ ۲. کاربری الگوی تعادل پویا در مرمت برج چاله‌قاب چه کمکی به شهر نیاسر کرده است؟

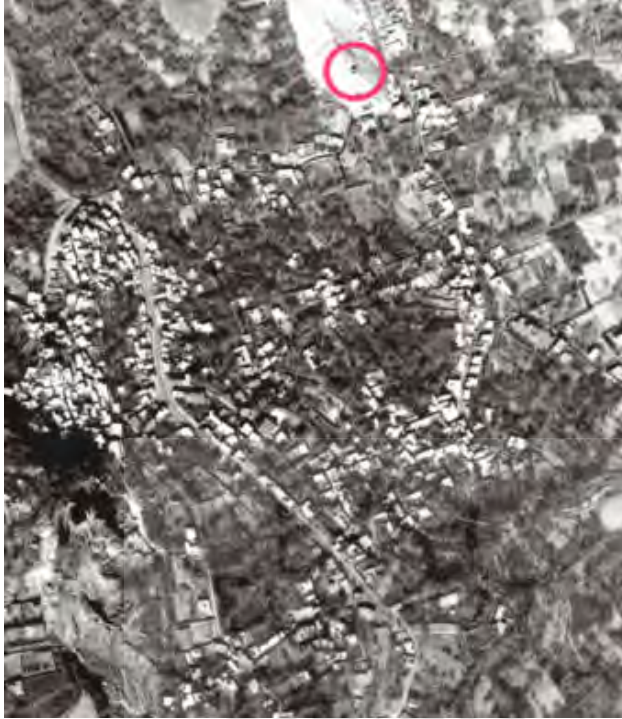
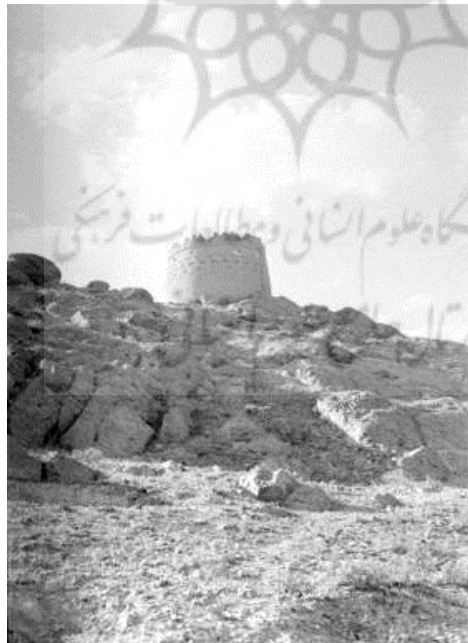
تصویر ۱: برج چاله‌قاب در سال ۱۳۵۲ و موقعیت آن در بافت تاریخی نیاسر در سال ۱۳۸۵

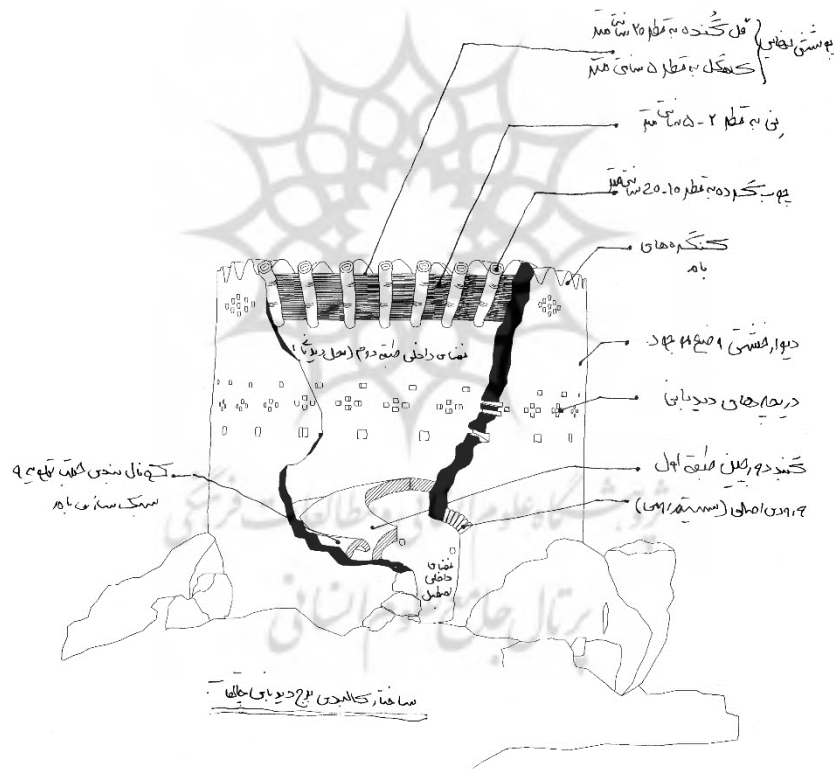
این بنا دارای دو طبقه و دو ورودی مجزا است. طبقه زیرین با کاربری انبار و اصطبل ساخته شده و طبقه فوقانی محلی برای دیدبانی و تیراندازی در حالت نشسته و درازکش است. سطح بام دارای جان‌پناه است و تیرکشی‌های کوچکی نیز در جداره دیده می‌شود. برج دارای ته‌رنگ دایره است و جرزها با سنگ لاشه و غوره‌گل محلی بر اساس آن شکل گرفته است. این بنا دارای سیستم وزنی خالص است. برای مقاومت پی در مقابل بارهای وارده و همچنین نفوذناپذیر کردن جداره در مقابل عوامل جوی و اقلیمی، سنگ‌چینی در تراز منفی زمین شروع شد و به ارتفاع یک تا دو و نیم متری به تراز مثبت زمین رسید. سپس با استفاده از چند رگ خشت بر روی سنگ‌چین، سطح مناسبی برای پاکار گنبد ایجاد شد. اتصال پاکار گنبد با دیوار صلبی است و کرنشی به اطراف ندارد (تصویر ۳).

برای پوشش طبقه زیرین از عرقچین استفاده شده است و با کونال‌بندی بر روی آن سطح تراز برای کف طبقه بالا ایجاد شد. خشت برای ساخت دیوارهای طبقه فوقانی انتخاب و در لابه‌لای رگ‌ها، فضاهایی برای تیرکش و دید بیشتر ایجاد شده است. در سقف طبقه فوقانی از سقف تیرپوش استفاده شد. اتصال این سقف مفصلی بوده و توسط جرزها و جان‌پناه کنترل می‌شد. این بنا به‌طور احتمال در دوره‌های مختلف، مورد تعمیر و تغییر قرار گرفته اما قابل مشاهده نیست. برج چاله‌قاب با ایجاد امنیت نسبی در دوره پهلوی و کنترل شرارت‌ها، کاربری خود را از دست داد و به تدریج در اثر گذشت زمان و تأثیر مخرب عوامل اقلیمی و جوی، رو به ویرانی نهاد و در اذهان مردم نیاسر فراموش شد (تصاویر ۴ و ۵).

تصویر ۳: ساختار برج چاله‌قاب پیش از مرمت

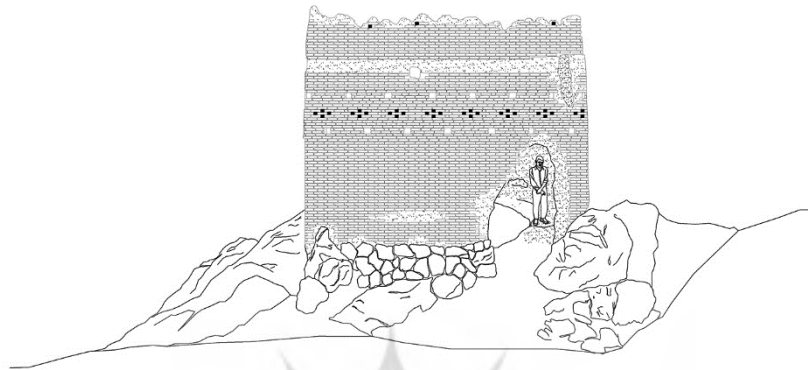
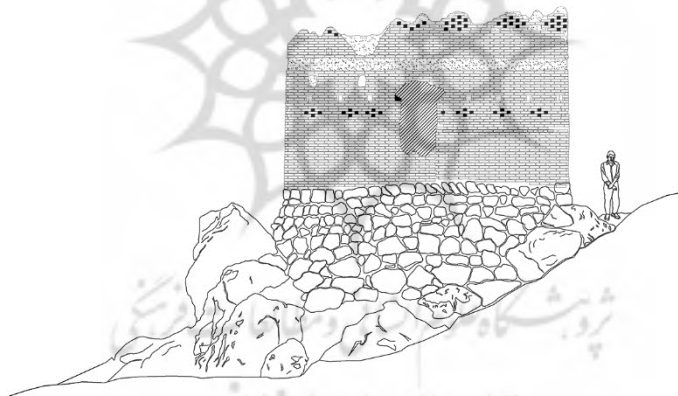
نماهای شمالی و جنوبی برج چالقب

تصویر ۴: نماهای برج چاله قاب پیش از مرمت

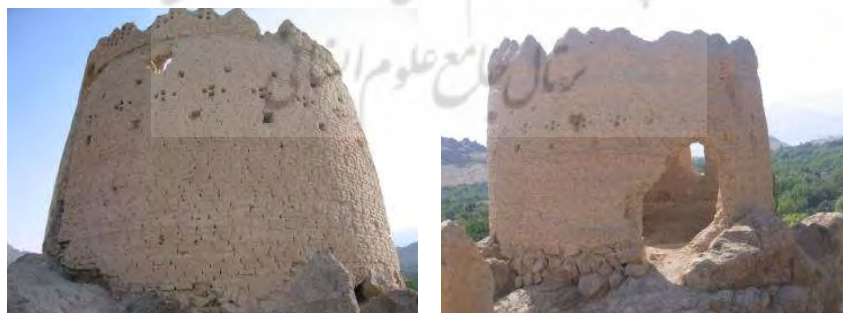
پلان و برشهای برج چالقباب

تصویر ۵: پلان، برش و تصاویر برج چاله قباب پیش از مرمت

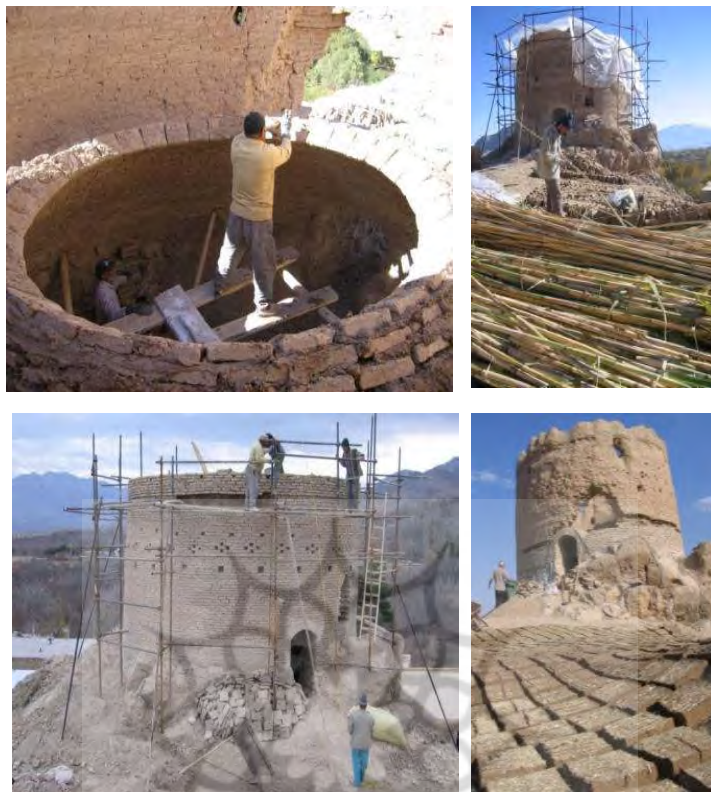
تصویر ۹: برج چاله‌قاب در حین مرمت

استفاده از استادکاران بومی، مصالح محلی و راه‌اندازی کارگاه تولید خشت با خاک منطقه

- مزرعه سوراآباد برای تهیه خشت مناسب در نظر گرفته شد (تصویر ۹).
۷. کوشش برای دستیابی به استادکاران ماهر محلی و بومی. استاد غلامعلی بنا، محصول این تلاش بود (تصویر ۹).
۸. پاک‌سازی و آواربرداری از کف برج برای دستیابی به تراز کف اصلی و شروع مطالعات حفاظت.
۹. استحکام‌بخشی عناصر موجود از قبیل پی، جداره‌ها و ورودی طبقات (تصویر ۹).
۱۰. بازسازی عرقچین طبقه همکف بر اساس بقایای وضع موجود و منطبق با مطالعات میدانی و مستندات تاریخی. حفاظت از اصالت شکل، طرح و مصالح در اولویت قرار داشت.
۱۱. استحکام‌بخشی تیرکش‌ها، بازشوها و بازسازی سقف طبقه اول با تیر چوبی و نی با توجه به مطالعات تطبیقی.
۱۲. طراحی کنگره‌ها بر اساس الگوهای موجود در منطقه و کاهگل کشی بام.
۱۳. جلوگیری از ایجاد هر گونه ساختار الحاقی ناموزون در محیط به طوری که القاکننده کاربری برج چاله‌قاب در دوره قاجار باشد.

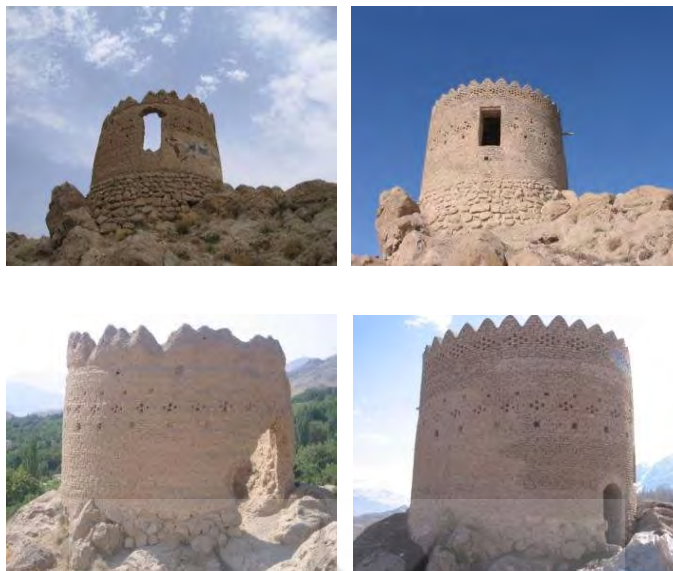
تصویر ۱۰: برج چاله‌قاب پیش و پس از مرمت

- چهره نامناسب بقایای ویران برج از نقاط پیرامون زدوده شد و اهالی محله به زندگی در کنار برج علاقه مند شدند. این اتفاق موجب ایجاد اعتبار اجتماعی و فرهنگی برای نیاسریان و محله چاله قاب شد (تصویر ۱۰).

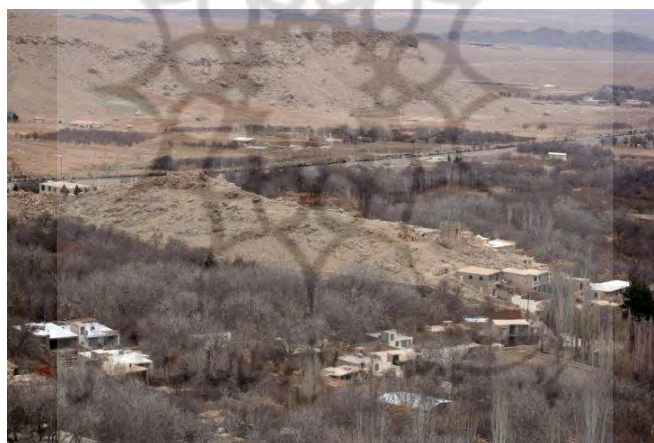
تصویر ۱۱: موقعیت برج در محله چاله‌قاب پس از مرمت

- با حفاظت از محدوده های تأثیرگذار برج، یکی از نقاط چشم اندازی شهر بازسازی شد. مناظر زیبایی از باغ ها، ارتفاعات اطراف، آبشار، کوشک و چارتاکی در شب و روز از این نقطه دیده می شود (تصویر ۱۱).
