آسیب پذیری سکونتگاه های روستایی از فعالیت گسل و ضرورت جابجایی آنها (نمونه موردی: روستاهای واقع در امتداد گسل شمالی میشو)

دکتر داود مختاری* - استادیار گروه پژوهشی جغرافیا، دانشگاه تبریز

گسل شمالی میشو با جهت شرقی - غربی در دامنه شمالی توده کوهستانی میشوداغ آذربایجان (شمالغرب ایران) کشیده شده است. مطالعات انجام شده روی عملکرد این گسل و شاخه های فرعی آن نشانگر فعال بودن آنهاست. گسل مزبور واحدهای زمین شناختی و توپوگرافیکی دامنه شمالی میشو را از هم جدا نموده و از این طریق نه تنها نقش مؤثری در مکان گزینی روستاهای واقع در مسیر یا مجاورت گسل (گلجار، محبوب آباد، انامق، عیش آباد، پیربالا، ارلان، باغلار، سرخه، گزافر و زنجیره) داشته، بلکه فعالیت آن مشکلاتی را نیز برای ساکنین این روستاها فراهم آورده است. در این تحقیق سعی شده است با استفاده از داده های حاصل از مطالعات میدانی و اسناد و مدارک کتابخانه ای، میزان آسیب پذیری هریک از این سکونتگاه ها از فعالیت گسل با توجه به ویژگی های زمین شناختی، ژئومرفولوژیکی، توپوگرافیکی، و نوع مصالح بکار رفته در ساختمان ها مورد بررسی و مطالعه قرار گیرد. نتایج تحقیق نشان می دهد که مهم ترین خطر تهدیدکننده روستاهای واقع در مسیر یا مجاورت گسل شمالی میشو و شاخه های فرعی آن، خطر فعالیت های احتمالی گسل و لرزش های حاصل از آن است. عوامل دیگری از قبیل نامناسب بودن ساخت و س

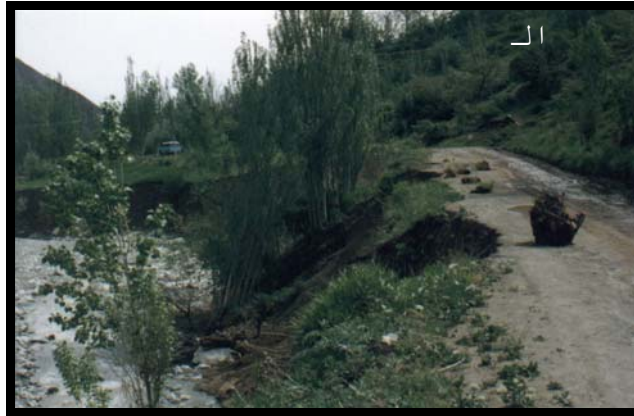
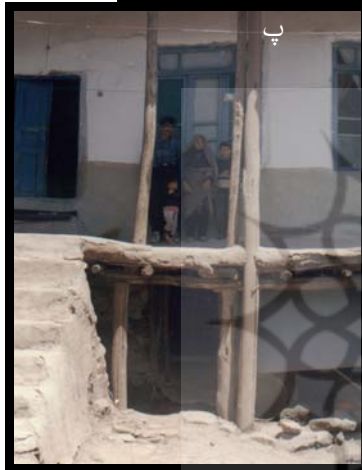
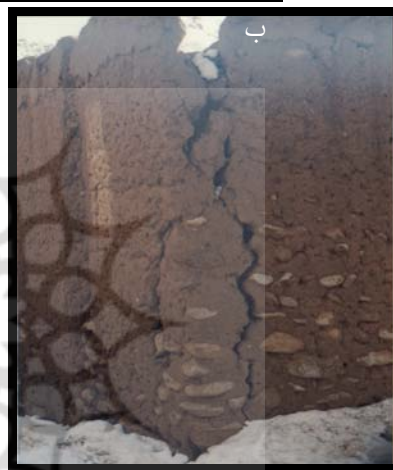
شکل ۶- الف) ناپایداری زمین (لغزش) موجب تخریب و تهدید راه روستای عیش آباد شده است. ب) ترکیدگی دیوار در اثر ناپایداری زمین و مصالح ساختمانی نامقاوم و پ) تصویری از یک خانه در مجاورت گسل، تعدد ستون های چوبی نشان از ناپایداری منطقه و مقاومت کم خانه ها در مقابل آن دارد.

این روستا بر روی تراس غربی رودخانه عیش آبادچای جای گرفته است (شکل شماره ۳) و به دلیل شیب زیاد سطح تراس، خانه های روستایی به صورت پلکانی بر بالای یکدیگر قرار گرفته اند (شکل شماره ۴: الف). عناصر سازنده این تراس، عناصر منفصل از قبیل رس، ماسه، قلوه سنگ و بعضاً تخته سنگهای بزرگ به ابعاد بیش از یک متر هستند (شکل شماره ۴: ب). سطح تراس که روستا در یال مشرف به رودخانه آن واقع شده، دارای یک لایه پوششی ضخیم و سخت از جنس آهک است که عناصر منفصل زیرین را از فرسایش محافظت می کند. گسل شمالی میشو از بخش شمالی این روستا عبور می کند و اکثر خانه های واقع در این بخش به صورت مخروبه هستند (شکل شماره ۵). دامنه های واقع در مجاورت روستا در شمال گسل شمالی میشو که از جنس رسوبات میوسن هستند به شدت ناپایدارند و در فصول مرطوب سال لغزش های متعددی در شعاع ۵۰۰ متری روستا رخ می دهد؛ به طوری که حتی طی بازدیدهای میدانی (در اردیبهشت ۱۳۸۳) نمونه هایی از این پدیده در محل دیده شد که یکی از آنها تخریب جاده روستا (شکل شماره ۶: الف) و دیگری تخریب کانال آبیاری روستا را بدنبال داشت. سایر دامنه های مشرف به روستا در جنوب گسل از جنس سنگهای آذرین هستند که پدیده غالب ناپایداری در آنها ریزشهای سنگی است. تراس آبرفتی که روستا بر روی آن استقرار یافته نیز بر روی همین سنگهای آذرین قرار گرفته است. مجاورت با گسل فعال شمالی میشو، سست بودن عناصر آبرفتی زیرروستا، شیب زیاد (متوسط ۲۸٪) و نامناسب بودن شیوه ساخت و ساز و مصالح ساختمانی به کار رفته در واحدهای مسکونی (شکل شماره ۶: ب و پ) این روستا را به صورت آسیب پذیرترین روستا از خطرات طبیعی از قبیل زلزله در آورده است.

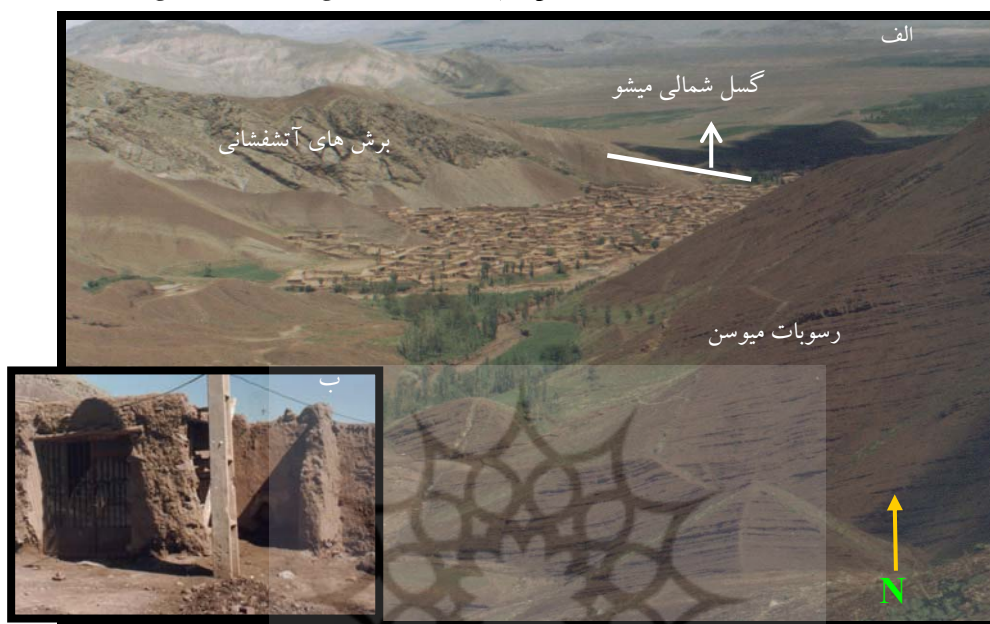
شکل ۱۱- الف) روستای زنجیره و موقعیت آن نسبت به گسل و ب) نمونه ای از خرابی واحدهای مسکونی در اثر زلزله

۲) وجود رسوبات میوسن و انطباق شیب لایه ها و شیب توپوگرافی در دامنه های مجاور روستا ناپایداری های دامنه ای مثل لغزش به ویژه در فصول مرطوب سال را بدنبال دارد (شکل شماره ۱۱: الف).

۳) بخشی از دامنه های واقع در غرب روستا متشکل از برش های آتشفشانی، توف و کنگلومراست که اثر هوازگی موجب سقوط قطعه سنگ ها می شود (شکل شماره ۱۱: الف).

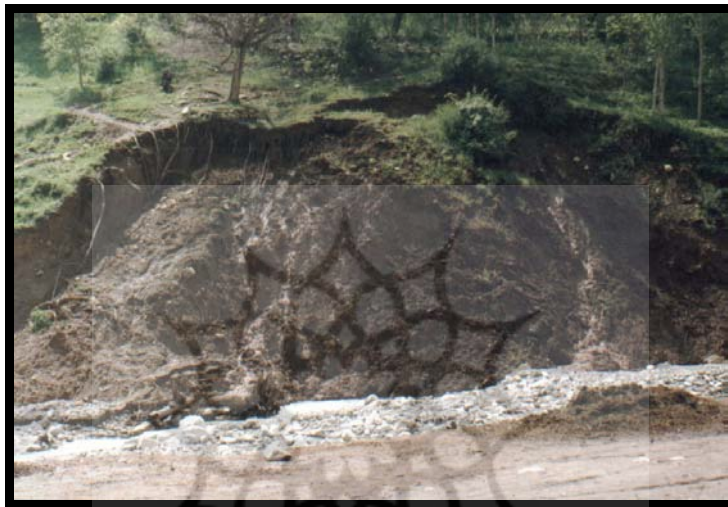
شکل ۱۳- سیالی شدن رسوبات تراس کناری رودخانه عیش آبادچای (اردیبهشت ۱۳۸۳)

اکثر روستاهای مورد مطالعه بر روی تراسهای رودخانه ای متشکل از عناصر منفصل قرار گرفته و با توجه به شیب زیاد و مجاورت با رودخانه و در نتیجه اشباع لایه های زیرین آنها، در فصول مرطوب سال وقوع پدیده سیالی شدن دور از انتظار نیست (شکل شماره ۱۳). همچنین با توجه به ماهیت مواد سازنده دامنه های مشرف به روستاها که عمدتاً از رسوبات میوسن و برش های ولکانیکی پلیوسن هستند، امکان وقوع حرکات توده ای در آنها وجود دارد. چنین پدیده هایی در حالت معمولی نیز در منطقه شایع است، ولی نگرانی زمانی بیشتر می شود که مناطق مستعد برای این گونه فرآیندها تحت تأثیر شوک های حاصل از زمین لرزه قرار گیرند که بدون شک تعداد و گستردگی آنها بسیار بیشتر از حالات معمولی خواهد بود. حال اگر عوامل دیگر از قبیل نامناسب بودن ساخت و سازها و نامقاوم بودن مصالح بکار رفته در واحدهای مسکونی نیز بدان افزوده شود، ابعاد فاجعه بسیار بیشتر از این خواهد بود.

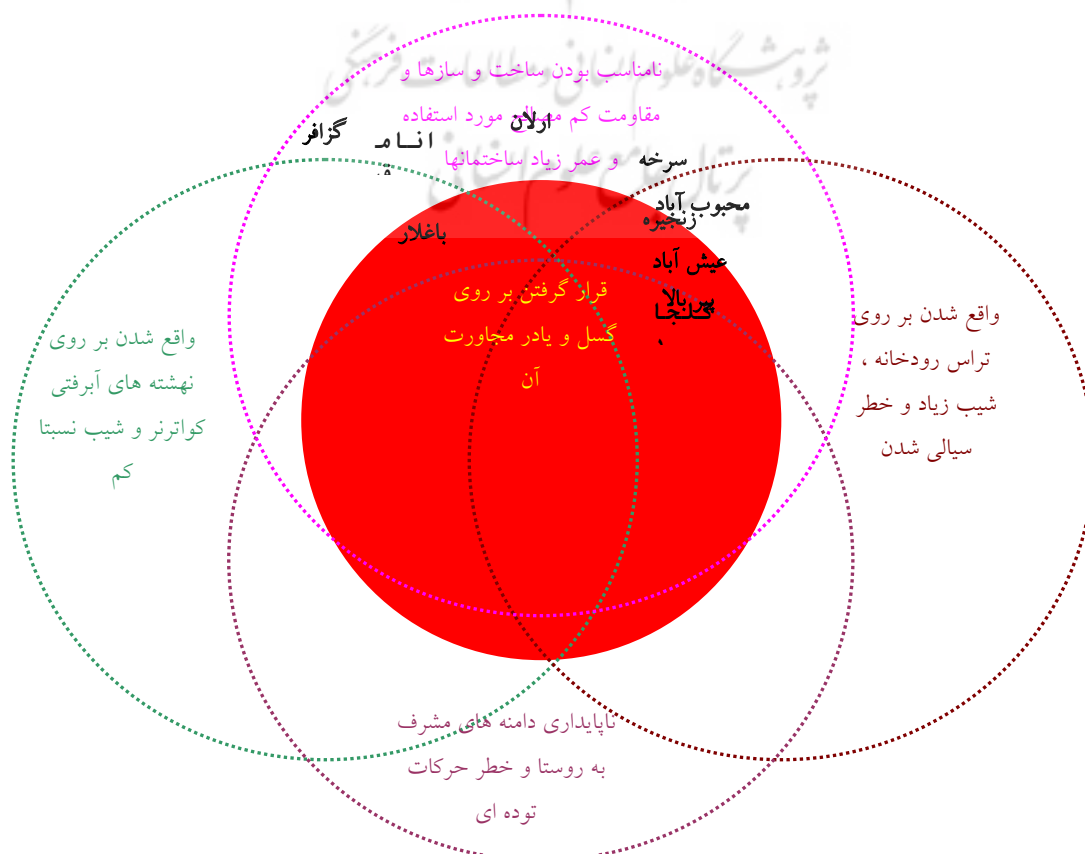
شکل ۱۴- جایگاه روستاهای منطقه از نظر آسیب پذیری از مخاطرات طبیعی

شکل شماره (۱۴) جایگاه هریک از سکونتگاه های منطقه مورد مطالعه را از نظر آسیب پذیری از عوامل مختلف زمین شناختی، ژئومورفولوژیکی، توپوگرافیکی و تکتونیکی نشان می دهد. بر اساس این شکل، مهم ترین خطر تهدیدکننده روستاهای واقع در روی یا مجاورت گسل شمالی میشو و شاخه های فرعی آن، خطر فعالیت های احتمالی گسل و لرزش های حاصل از آن است و عوامل دیگری از قبیل نامناسب بودن ساخت و سازها، مقاومت کم مصالح بکار رفته در ساختمان ها و عمر زیاد آنها، استقرار بر روی عناصر منفصل و نامقاوم، شیب زیاد و خطر سیالی شدن نشستگاه روستاها و بالاخره ناپایداری دامنه های مشرف به روستاها و خطر حرکات توده ای، آسیب پذیری این روستاها را تشدید می کند. از میان روستاهای منطقه، روستاهای انامق، گزافر و باغلار از موقعیت بهتری نسبت به بقیه روستاها برخوردارند.
