معرفی مخاطرات طبیعی حوضه آبخیز سفارود شهرستان رضوانشهر*

هدف اصلی از انجام این تحقیق شناسایی و معرفی، عوامل مؤثر بر مخاطرات طبیعی اعم از سیل، لغزش، آتش سوزی،... و همچنین پراکندگی مکانی و زمانی مخاطرات و گستردگی و وسعت آنها در حوضه آبخیز سفارود شهرستان رضوانشهر (تالش) واقع در غرب استان گیلان می باشد. اثر انعکاس این مخاطرات بر وضعیت اقتصادی-اجتماعی ساکنان نکته قابل توجهی است که اهمیت این تحقیق را نشان می دهد. این تحقیق با استفاده از روش توصیفی - تحلیلی (سیستم حوضه ای) و با بهره گیری از ابزارهایی چون نقشه های توپوگرافی سازمان نیروهای مسلح و نقشه های زمین شناسی، کاربری اراضی، عکسهای هوایی سازمان نقشه برداری کشور و بازدیدهای میدانی (مشاهده مستقیم) و بکارگیری G.P.S نرم افزارهای Excel و AutoCAD به انجام رسیده است.

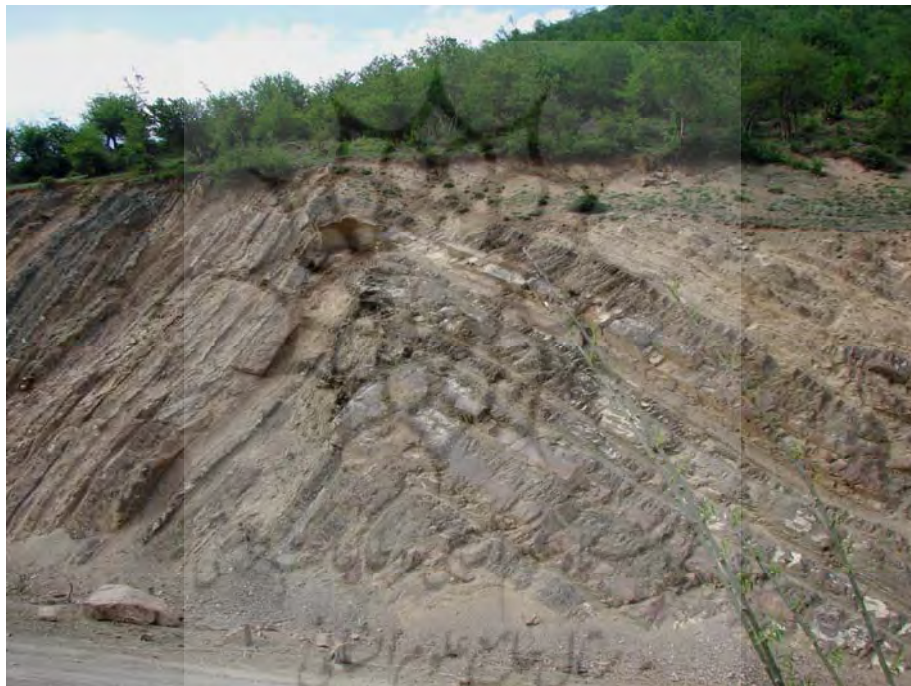
شکل شماره (۳) - عکس نمائی از هسته تاقدیس در جنوب حوضه (ترانشه جاده واقع در رینه)

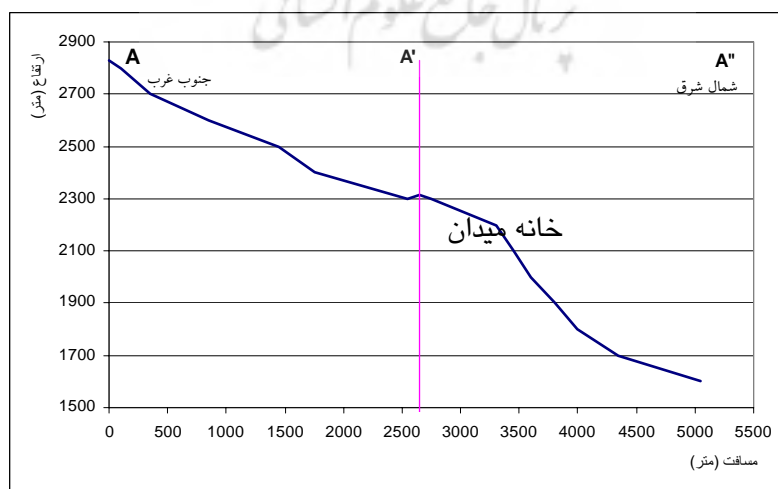
شکل شماره ۵- نیمرخ توپوگرافی جنوب غرب حوضه (خانه میدان)

نیمرخ توپوگرافی "AA'A" که از جنوب غرب حوضه تهیه شده است گرچه دامنه موجود پرشیب است، اما در بخشهایی نیز اراضی کم‌شیب به چشم می‌خورد، این اراضی کم‌شیب عموماً حاصل بالا آمدگی کوهستان پس از تأثیر رواندگی‌ها گذشته می‌باشد. جهت این نیمرخ از جنوب غرب به طرف شمال شرق می‌باشد، که از خط الراس نزدیک قله شروع و به سمت شرق گسترش یافته و بخش میانه (خانه میدان) آن از شیب ملایمتری تشکیل شده و در بخش‌های (استل خوار) دوباره دامنه پرشیب می‌شود (شکل شماره ۵).

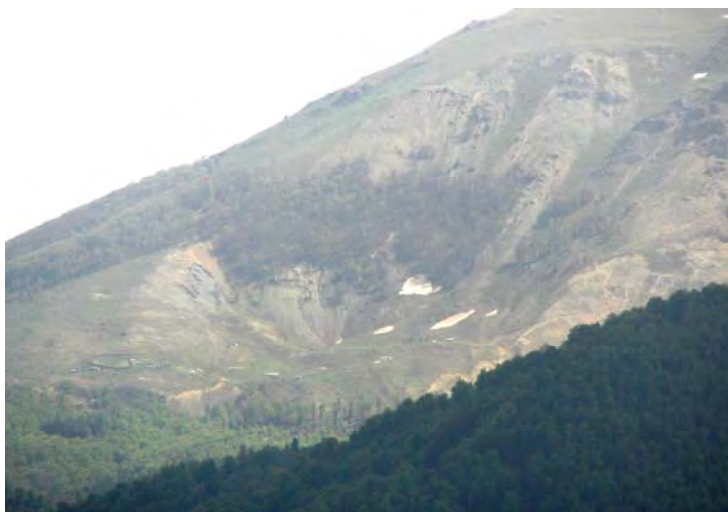
شکل شماره ۸- عکس نواحی پر شیب جنوب غرب حوضه شفارود (پاییز کنده)

حوضه شفارود کلاً دارای دامنه‌های پر شیب است. سازند های زمین شناسی، پوشش جنگلی انبوه، حرکات تکتونیکی در ایجاد دامنه های شیبدار موثر بوده اند. به لحاظ نزدیکی سطح اساس اصلی (دریای خزر)، دره‌ها عموماً عمیق بوده و در بخشهای بالا دست به عمق رفته اند. شیبهای ۱۵ تا ۲۰ درصد ۱۵ درصد از مساحت حوضه و شیبهای کمتر از ۱۵ درصد، فقط ۵ درصد از کل حوضه را بخود اختصاص داده اند. برخی از مخاطرات طبیعی مثل حرکات دامنه‌ای، سقوط سنگ، سیل، واریزه ها، بطور مستقیم و غیر مستقیم به میزان شیب دامنه ها مربوط می شود (شکل شماره ۸).

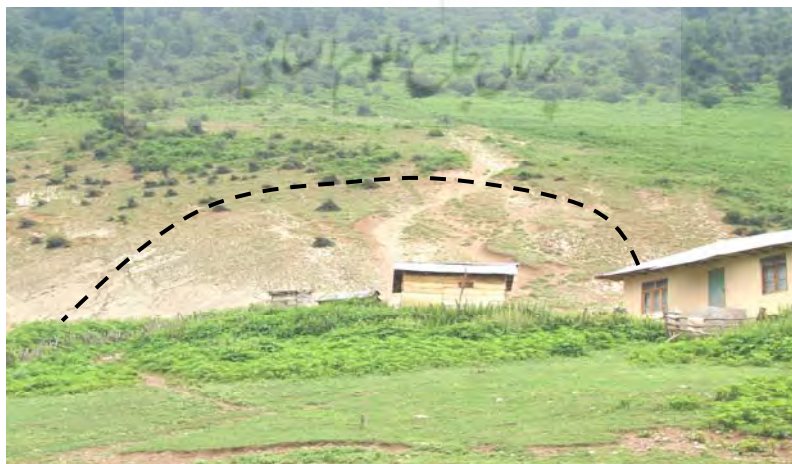
شکل شماره ۱۱- عکس نمایی از لغزش در پشت دهرداری ارده (شمال حوضه)

ساکنان حوضه شفارود با تغییر کاربری و استفاده غیر اصولی از زمین باعث تشدید و تسریع در بروز تعدادی از لغزش‌های محدوده مورد بررسی شده‌اند، از جمله: در روستای ارده واقع در شمال حوضه این اقدامات موجب پدید آمدن دو لغزش بزرگ شده‌اند. (سالهای ۱۳۸۰ و ۱۳۸۳)، (شکل شماره ۱۱). البته این لغزش خوشبختانه آسیب جانی در بر نداشته، ولی به یک باب ساختمان خسارات مالی وارد ساخته است.

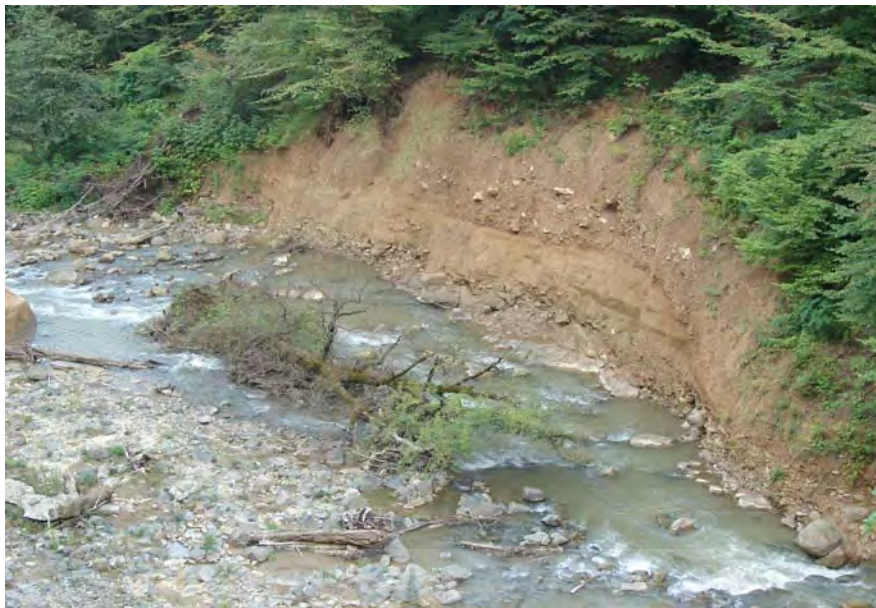
شکل شماره ۱۳- عکس لغزش در کنار رودخانه در نزدیکی پایاب حوضه شفارود (دوران)

در مسیر رودخانه اصلی خمیدگی‌های وجود دارد، که دارای دو بخش کاملاً مجزا می‌باشد. بخش محدب (عمل رسوب صورت می‌گیرد) و بخش مقعر (عمل حفر و کندن صورت می‌گیرد) اصولاً لغزش‌های کنار رودخانه شفارود در بخش مقعر رودخانه جاییکه شدت جریان آب، تکیه‌گاه دامنه را برش داده و بر اثر نیروی ثقل مواد روی دامنه‌ها به صورت لغزشی به طرف پائین حرکت می‌کنند. (شکل شماره ۱۳) بعنوان نمونه ۵ کیلو متری پایاب حوضه در دوران از این قبیل لغزشهاست، همچنین در مسیر رودخانه شفارود نقاطی از قبیل وسکه، پایین برزکوه، رینه، پارگام

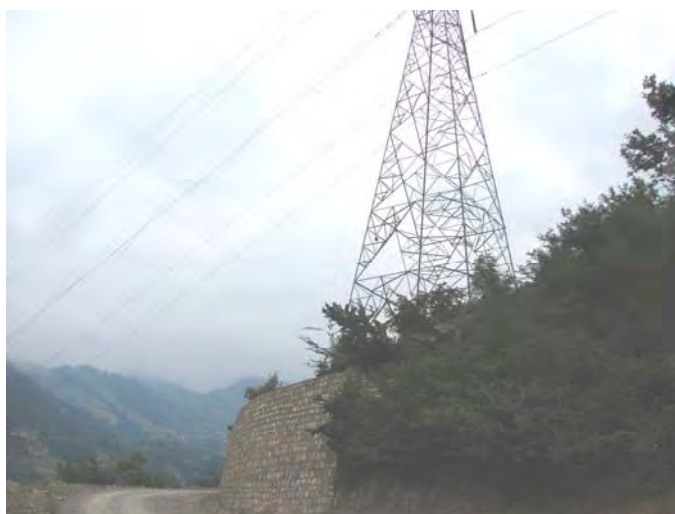
شکل شماره ۱۵- عکس تهدید دکل فشار قوی برق بر اثر پدیده لغزش

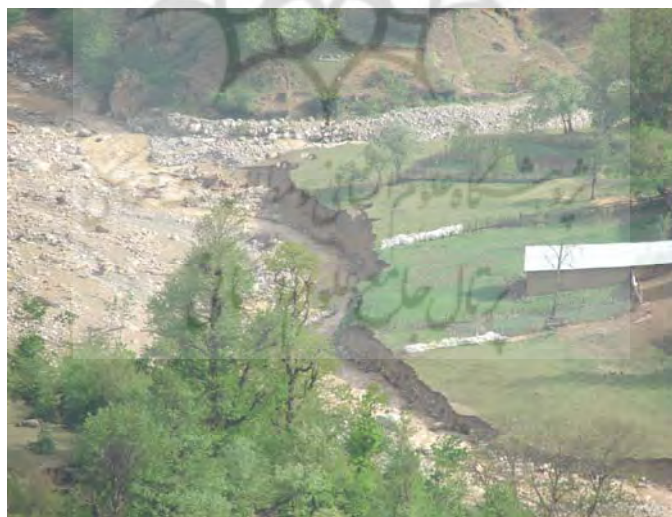
شکل شماره ۱۶- عکس فرسایش کناره ای در غرب حوضه (روستای رینه)

سیل یکی از وقایع طبیعی حوضه شفارود است که در سالهای ۱۳۲۸۰ و ۱۳۷۵ و ... علاوه بر تلفات انسانی، خسارات فراوانی را به مناطق مسکونی، جاده‌ها، پل‌ها، تأسیسات و کارخانجات ... وارد نموده است. (شکل شماره ۱۶).
