## تأثیرات معدن کاری بر تغییر چشم انداز سراب نیلوفر در استان کرمانشاه

ایرج جباری<sup>۱\*</sup>، محسن سلیمانی<sup>۲</sup>

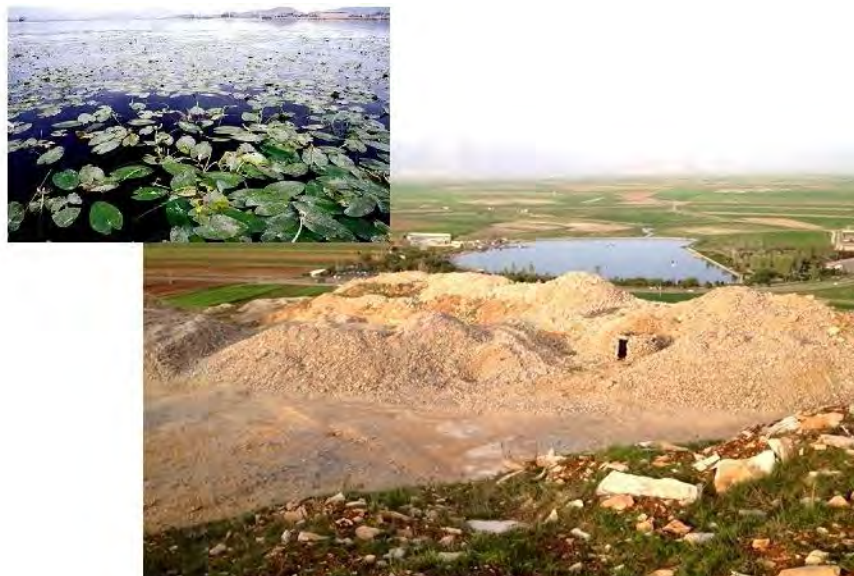
شکل ۳: مقایسه چشم انداز ایجاد شده ناشی از تخریب و منظر مقابل آن (سراب نیلوفر). در تصویر بالا زیبایی این سراب در گذشته نشان داده شده است.

انداز ناخوشایند و متضادی را نسبت به محیط دست نخورده اطراف ایجاد نموده است (شکل ۳).

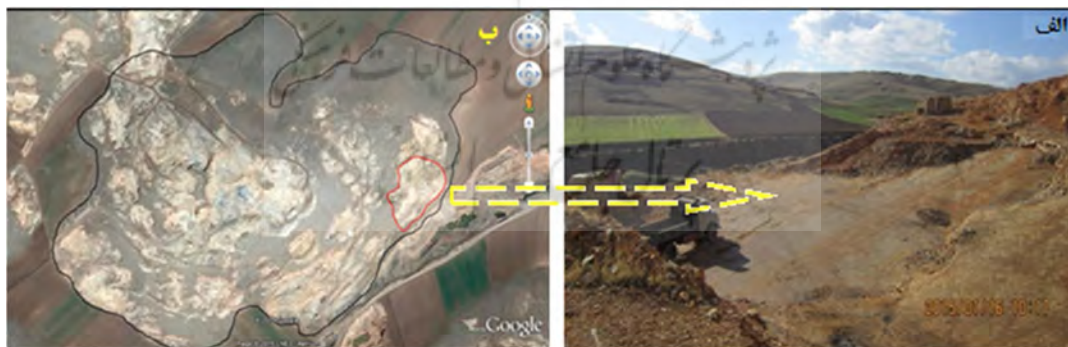
شکل ۴: الف. از بین رفتن بخشی از کوه بر اثر استخراج در یک معدن و ب. موقعیت همان معدن بر روی تصویر ماهواره‌ای

این راستا حجم تپه‌ها و توده‌های معدنی در گوگل ارث (شکل ۴) با روش محاسبه حجم مخروط ابتدا برای هر تپه و سپس برای مجموع آنها محاسبه شد (جدول ۲).

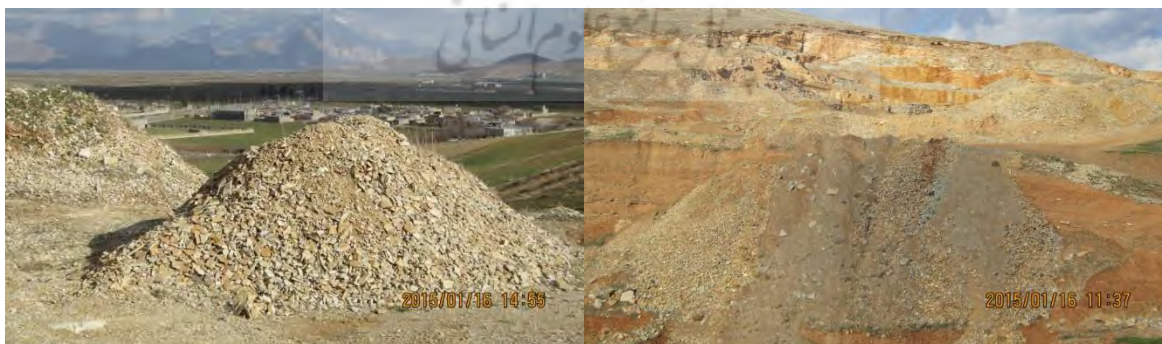
شکل ۶: رها نمودن باطله‌های معدنی در مجاورت معدن سنگ

**تجمع باطله‌ها:** شکستن و ریز کردن قطعه سنگ‌های استخراج شده در معدن منجر به تولید حجم وسیعی از باطله‌ها در محل شده است. اکثر قطعات خرد شده در نزدیکی معدن رها شده و به همان حالت باقی می‌ماند. با استخراج هر چه بیشتر از این معدن و عمیق و وسیع‌تر شدن فضای عملیاتی آنها، وسعت زمین‌های تحت تأثیر فعالیت‌های معدن‌کاری، به‌ویژه کپه‌های باطله روز به روز افزایش می‌یابد (شکل ۶).

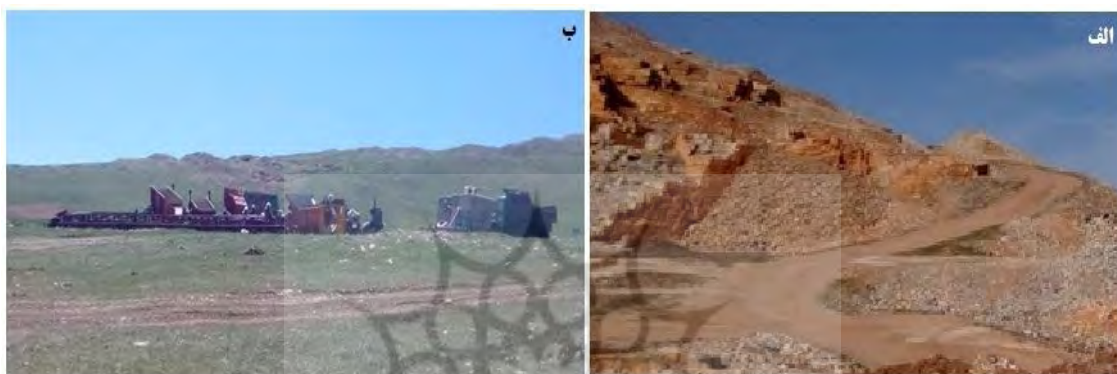
شکل ۷: الف) احداث راه‌های پر پیچ و خم برای دسترسی به معادن و ب-مراحل اولیه احداث کارگاه سنگ شکن

(شکل ۷-الف). تردد و حمل و نقل ماشین‌آلات سنگین و نیمه سنگین علاوه بر تخریب اراضی زراعی و مراتع، با بارگیری‌های غیر مجاز و در بعضی مواقع ریزش بار در طول مسیرهای حمل برای تردد خودروهای سبک نیز ایجاد مشکل می‌نمایند.

**پیامدهای محیطی مربوط به احداث کارگاه سنگ شکن:** به منظور بهره‌برداری‌های اولیه و کاهش اندازه سنگ‌ها و خرد کردن آن‌ها کارگاه سنگ شکن در منطقه در حال احداث می‌باشد (شکل ۷-ب). تخریب

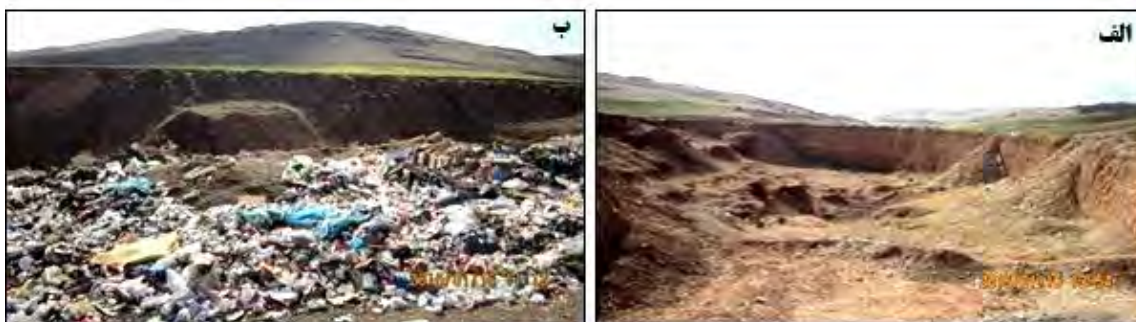
شکل ۸: الف) ایجاد حفره‌های بزرگ و ب) تبدیل بعضی از آنها به محل تجمع زباله‌ها در نتیجه بهره‌برداری از منابع خاکی و شنی در ناحیه معدنی سراب نیلوفر

غیر قابل استفاده بودن وسعت زیادی از زمین از پیامدهای برداشت خاک در منطقه است (شکل ۸)؛ همچنین جمع شدن آب در کف این چاله‌ها و ماندگاری آن به دلیل نزدیکی به سفره‌های آب زیرزمینی می‌تواند خطر آلودگی را در این آب‌ها افزایش دهد. گودال‌های مذکور در فاصله حدود ۱/۷ کیلومتری شمال غربی سراب نیلوفر در حد فاصل بین تپه‌های سنگی قرار دارد.

**پیامدهای محیطی ناشی از خاک برداری در محیط:** عملیات خاک‌برداری در منطقه با هدف تأمین مصالح خاکی و شنی طرح‌هایی مانند پل‌سازی و زیرسازی جاده‌ها منجر به ایجاد گودال‌های عظیمی شده است که مساحت زیادی از زمین را در برمی‌گیرد (حدود ۸/۵ هکتار). از بین رفتن سطح پوشش گیاهی، تخریب مراتع، انباشت باطله‌ها، زباله‌های متعفن و فضولات در آنها، خطر ریزش در کناره‌ها، و در نهایت

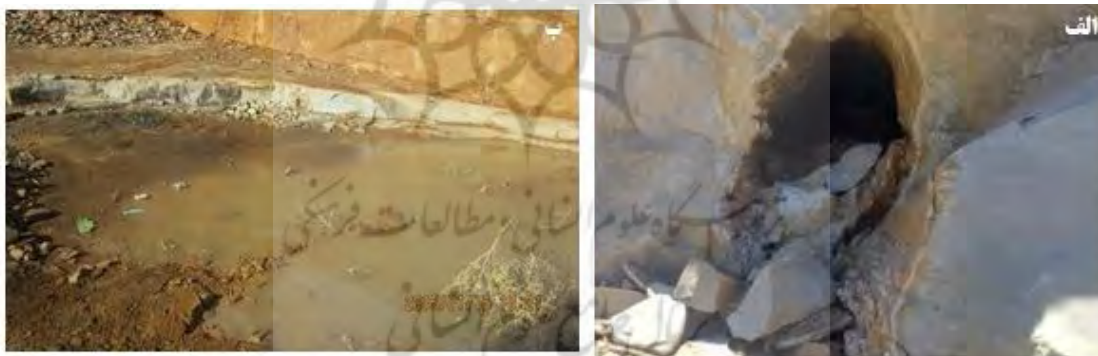
شکل ۱۰- الف) خروج آب از غارهای تولید شده در میان تپه‌ها و ب) شکل‌گیری حوضچه‌های آب در پی بهره برداری از معادن سنگ

جوی بر اثر درز و شکاف‌های سطحی به لایه‌های پایینی منتقل می‌شوند و به تدریج به آب‌های زیرزمینی می‌پیوندند. وجود غار در منطقه (شکل ۱۰-الف) نشان از وجود سامانه توسعه یافته‌ای از درز و شکاف‌ها و مجموعه‌ای از مسیرهای مختلف زیرزمینی با اشکال و ابعاد مختلف و فعالیت فرآیند انحلال
