بررسی سیر تحول تاریخی و شکل‌گیری مسجد جامع کاشان بابک عالمی*^۱، صدیقه کمالی زارچی^۲

Study of historical evolution and formation of Jameh Mosque of Kashan

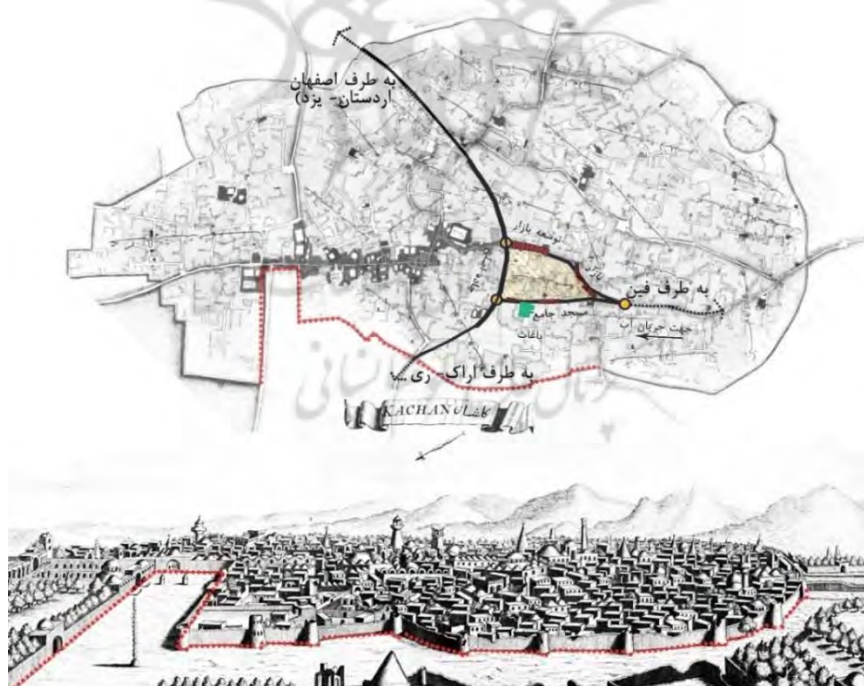
شکل ۱. موقعیت هسته اولیه شهر شهر کاشان و مسجد جامع (نگارندگان با استفاده از نقشه دوره صفویه (مشاور شهر و خانه ۱۳۷۵) و نمایی از شهر کاشان در زمان صفویه توسط شاردن (سفرنامه شاردن))

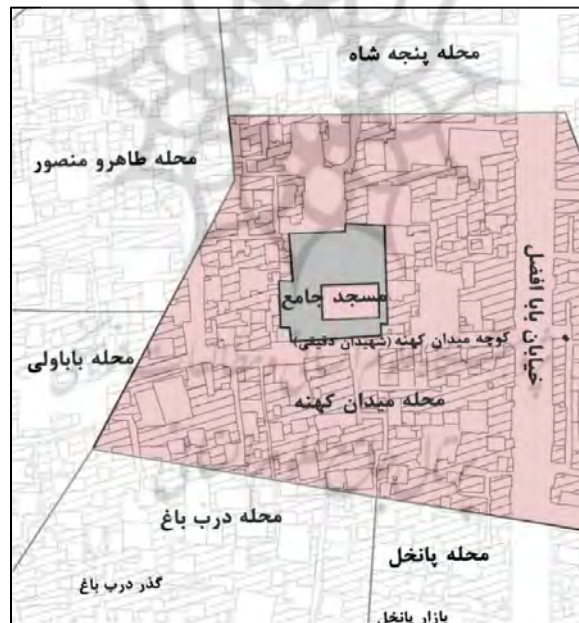
شکل ۲. محدوده محله و مسجد جامع بر روی نقشه طرح تفصیلی

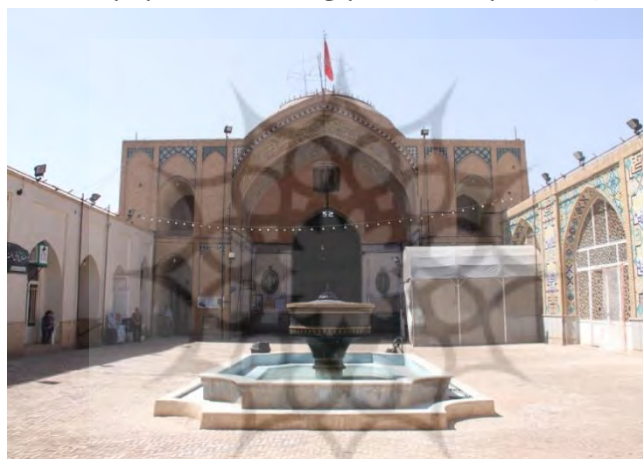
شکل ۳. مسجد جامع کاشان (ایوان و گنبدخانه)

بنای مسجد فضایی مربع‌شکل به ابعاد ۶۰ در ۶۰ متر را در بر گرفته است و حیاط، حدود ۳/۶ متر بالاتر از معبر اصلی مجاور قرار دارد. مسجد دارای سه شبستان، دو شبستان در ضلع شمال غربی که یکی از آن‌ها دو طبقه است و یک شبستان کوچک در ضلع جنوبی است. اجزاء مسجد شامل حیاط، دو ایوان شمال شرقی و جنوب غربی، گنبدخانه، فضاهای خدماتی، دو دکان و مناره است که گرداگرد حیاط جای گرفته‌اند. الگوی معماری کنونی بنا، یک مسجد دو ایوانه است.

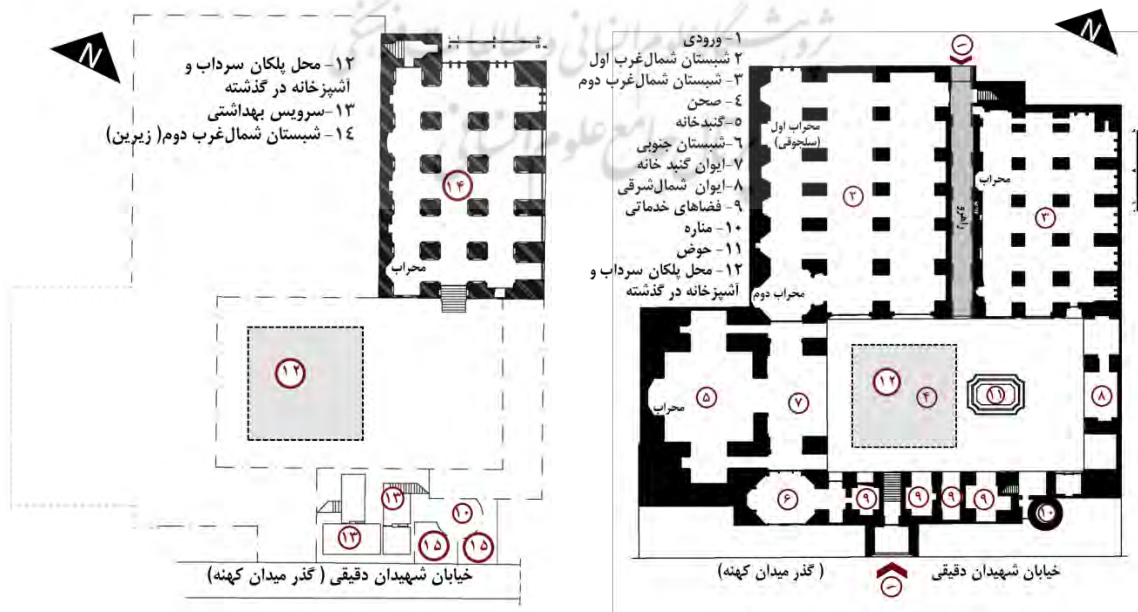
شکل ۴. سمت راست: پلان طبقه همکف. سمت چپ: پلان طبقه زیرزمین (اصلاحات نگارندگان بر روی نقشه‌های موجود در اداره میراث فرهنگی شهرستان کاشان)

ورود به مسجد از سه مسیر، گذر میدان کهنه (ضلع جنوب و جنوب شرقی)، کوچه پشت مسجد (ضلع شمال غربی) و ورودی دیگری که اخیراً ایجاد شده (در کنار معبر اصلی و نزدیک مناره) میسر است. شبستان قدیمی مسجد (شبستان شمال غرب اول) در یک طبقه و از ۲۸ ستون تشکیل شده است و مساحتی حدود ۸۱۳ مترمربع و دو محراب دارد. محراب سلجوقی در دهانه دوم شبستان قرار دارد و در سقف شبستان فرورفته است^۵ که در دوره‌ای آن را تغییر جهت داده و محراب دیگری با زاویه متفاوت، روی آن بنا کرده‌اند و محراب دوم، در دهانه ششم شبستان و در نیم هشتی دارای مقرنس‌بندی، همجواری صحن مسجد قرار دارد و محراب با گچ پر شده است. شبستان شمال غرب دوم (تابستان نشین و زمستان نشین) با راهرویی از شبستان قدیمی جدا شده و با ۲۴ ستون و مساحت ۵۰۰ مترمربع، در دو طبقه بنا شده است. محراب شبستان تابستان نشین، در دهانه اول شبستان واقع شده است اما این محراب بسیار کوچک است و صرفاً به دلیل ماهیت شبستان و اقامه نماز می‌توان آن را به عنوان محراب شبستان معرفی کرد. در شبستان زمستان نشین محرابی با فرورفتگی و مقرنس‌بندی وجود دارد که در دهانه دوم شبستان زمستان نشین است. (تصاویر ۴، ۶ و ۷)

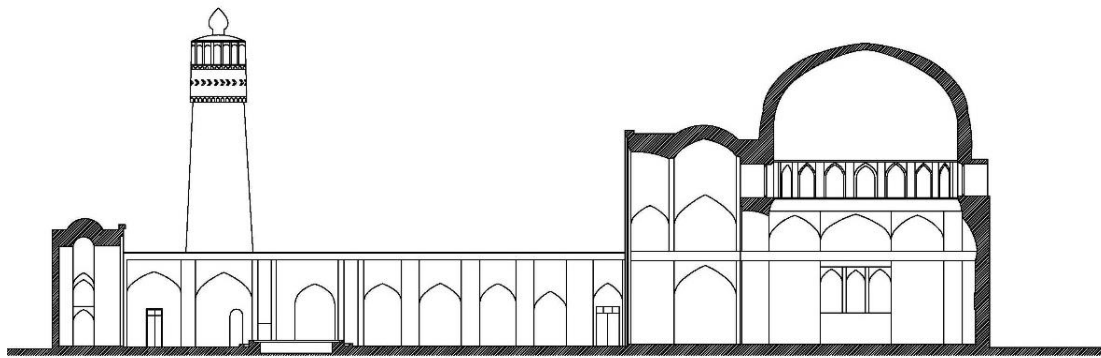
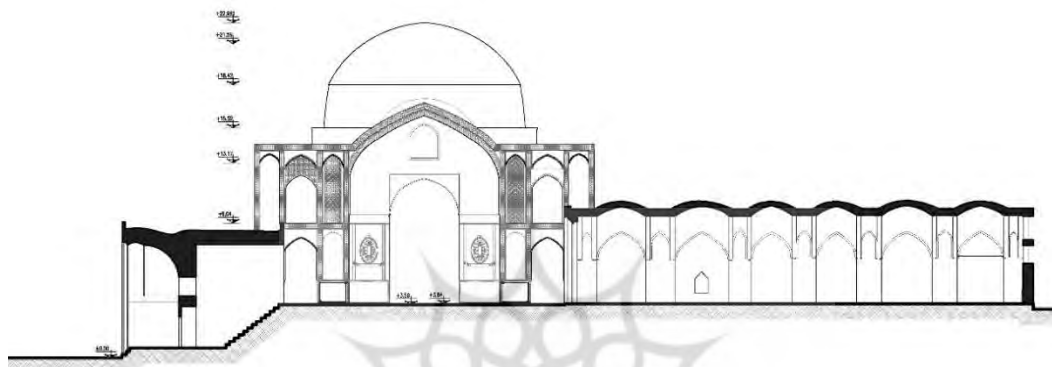
شکل ۵. بالا: برش افقی از حیاط (اداره میراث فرهنگی کاشان)، پایین: برش عمودی از حیاط (اصلاحات نگارندگان بر روی نقشه میراث فرهنگی کاشان)

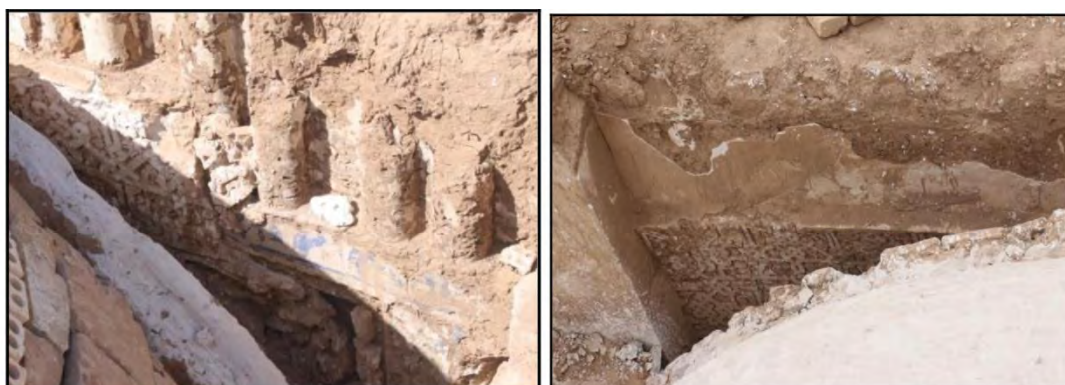
شکل ۶. تصاویر منتشر شده از فرو رفتگی محراب سلجوقی در سقف شبستان شمال غرب اول مسجد که طی آوار برداری و سبک سازی سقف شبستان کشف شده است. (یونسی و همکاران، ۱۳۹۶)

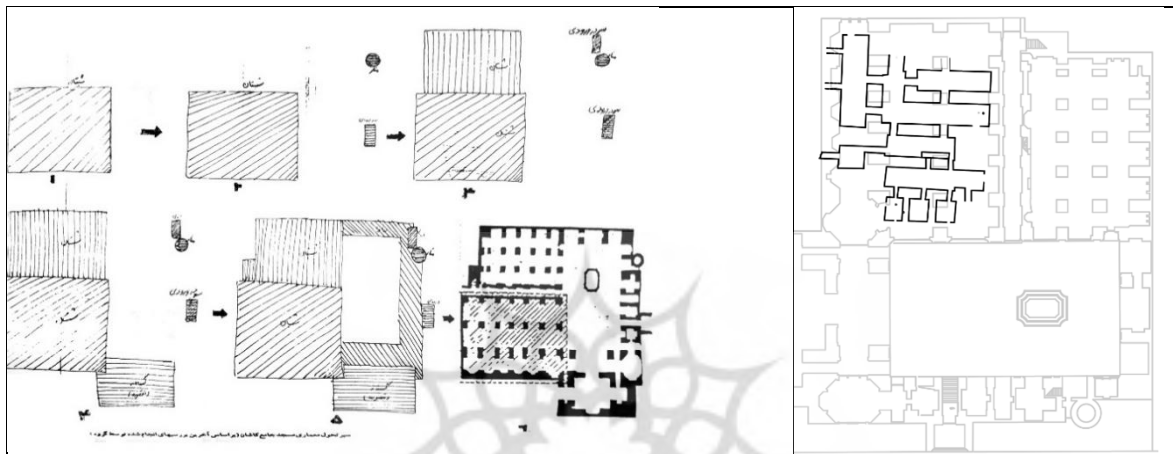
شکل ۸. سمت راست: پلان برداشت شده شبستان زیرین (ساروخانی، ۱۳۹۱). سمت چپ: توسعه و گسترش مسجد، آیت الله زاده شیرازی و همکاران (ارجمندفر، ۸۷: ۲۵۹)

باور عمومی ساکنین محله این است که ساختمان اولیه مسجد در جای یک آتشکده یا نیایشگاه دیرین بنا شده است. آثار معماری کاوش شده توسط گروه باستان‌شناسی میراث فرهنگی، نشان از یک بنای خشتی و دست‌کند زیر شبستان شمال غرب اول است که دسترسی مستقیم به آن وجود ندارد. نوع معماری این بنا، آن را متعلق به اواخر دوه ساسانی یا قرون اولیه هجری معرفی می‌کند و همین موضوع، باور عمومی را تقویت می‌کند که احتمالاً مسجد در یا روی بنایی کهن‌تر ساخته شده باشد. شبستان روی این ساختمان کهن، احتمالاً در قرون اولیه اسلامی ساخته شده است. در سال ۱۳۷۵ کاوش شبستان دیگر مسجد (ضلع شمال غربی) و در طبقه زیرزمین به سرپرستی میرفتاح انجام شد که دستاورد آن، کشف کوره آجرپزی متعلق به قرن ۷ هجری قمری بود. (یونسی و همکاران، ۹۶: ۷۱) آیت‌الله زاده شیرازی و همکاران نیز در سال ۷۷، طی یک گزارش، تصویر بدون شرحی از سیر گسترش مسجد ارائه کردند. (تصویر ۸) در پی ریزش کف شبستان بزرگ مسجد (شبستان شمال غرب اول) در سال ۷۹

تصویر ارائه شده در پژوهش ارجمندفر، تنها مدرک به دست آمده از پژوهش انجام شده روی مسجد توسط تیمی به سرپرستی آیت الله شیرازی است که هرچند مبهم است و جهت بنا در آن مشخص نیست، ولی می‌توان آن را اینگونه تفسیر کرد که مراحل تکامل ساختمان مسجد به ترتیب شامل ساخت شبستان شمال غرب اول، اضافه شدن سردر و مناره، ساخت شبستان شمال غرب دوم و ایجاد ورودی دوم در کنار مناره، ساخت بنای گنبدخانه و درنهایت ساخت غرفه‌ها و ایوان‌ها و فضاهای پیرامونی است. مبهم بودن کروکی، عدم ارائه شواهد، نامعین بودن دوره‌های تاریخی و عدم تطابق با برخی ساختارهای موجود از اشکالات این تصویر است. بنابراین پژوهشگران با توجه به منابع و پژوهش‌های میدانی، فرایند تکامل مسجد جامع را شناسایی و بطور خلاصه در ۶ مرحله معرفی نموده‌اند که در ادامه، این مراحل توسعه و تحلیل‌های مربوط به هر مرحله شرح داده می‌شود:

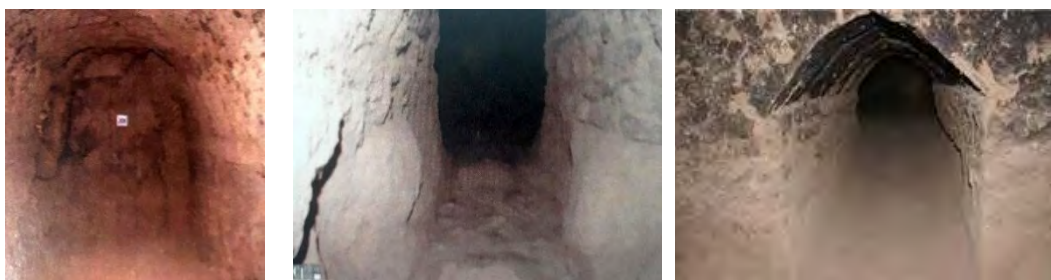
شکل ۹. تصاویر از شبستان زیرین (ساروخانی، ۱۳۹۱)

باتوجه به نقشه و تصاویر بنای کاوش شده در زیر شبستان شمال غرب اول و همچنین مورفولوژی و هندسه آن (تصاویر ۸، ۹ و ۱۰) به احتمال زیاد بنای موجود، بنایی سرداب‌مانند است که درواقع، فضای خالی و باریکی در بین جرزهای دیوارمانند و ضخیم است. مشاهده و بررسی این فضا، نشان می‌دهد که طاق‌های آن به صورت گهواره‌ای ممتد به شکل نیم‌دایره یا شبه‌جناغی است که گمان ساختار ساسانی بنا را تقویت می‌کند. با توجه به شکل فضا، کاربرد آن نمی‌توانسته مسجد باشد و به احتمال زیاد بنایی بوده که به عنوان سرداب مسجد و احتمالاً برای دسترسی به آب، اعتکاف کردن یا موارد دیگر استفاده می‌شده است. مشابه این فضا، در مسجد امام حسین آران ویدگل وجود دارد که در زیرزمین آن پیکرهای مومیایی یافت شده است.

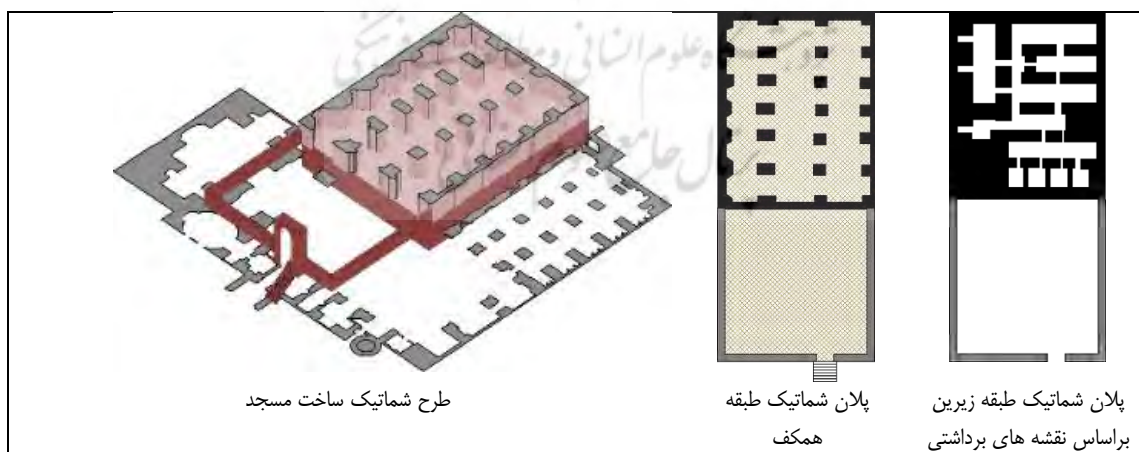
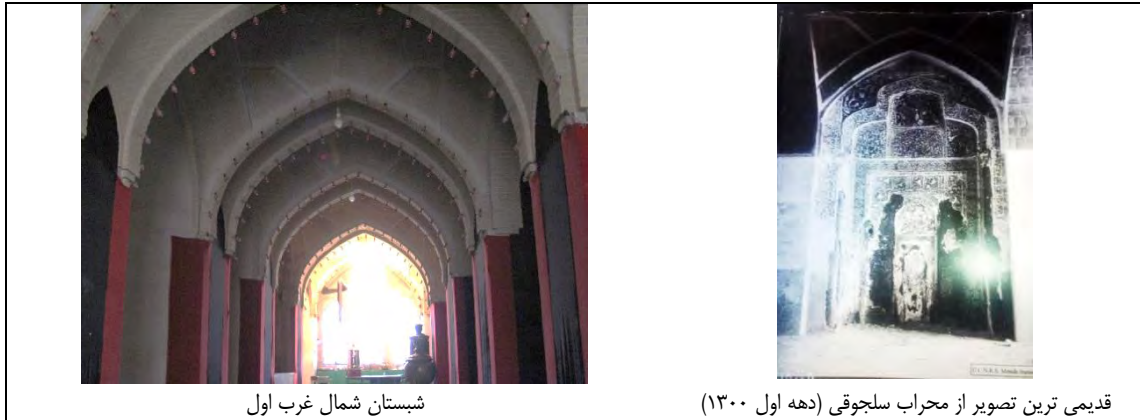
طرح شماتیک ساخت مسجد

پلان شماتیک طبقه همکف

پلان شماتیک طبقه زیرین براساس نقشه های برداشتی

شکل ۱۰. ردیف اول از راست به چپ: پلان شماتیک طبقه زیرین، پلان شماتیک طبقه همکف، طرح شماتیک ساخت مسجد در دوره اول. ردیف پایین؛ از راست به چپ: محراب زرین فام و محراب تغییر قبله ای روی آن (ساروخانی، ۱۳۹۱: ۲۱)، دید داخلی از شبستان.

باتوجه به توضیحات فوق، بنای زیر شبستان درحقیقت یک بنای کهن‌تر است که پس از اسلام، شبستان شمال غرب اول، به عنوان مسجد روی آن ساخته شده است. به دلیل عبور مسیر آب محله از میان مسجد، حیاط مسجد در مقابل این شبستان بالا آمده و در تراز زیر آن و در راستای مسیر آب محله، حوض خانه‌ای وجود داشته است که محل تقسیم آب محله بوده است. بنابراین، فضای زیرین، نقش فضای تابستان نشین و سرداب مسجد را داشته است. (تصویر ۹) در توصیف بنا در کتب تاریخی به وجود حوضخانه (اعتمادالسلطنه، ۱۳۶۷، ۱۱۶) اشاره شده است. فضایی که در سه دهه اخیر با خاک پر شده و دسترسی به آن نیز مسدود گردیده است.

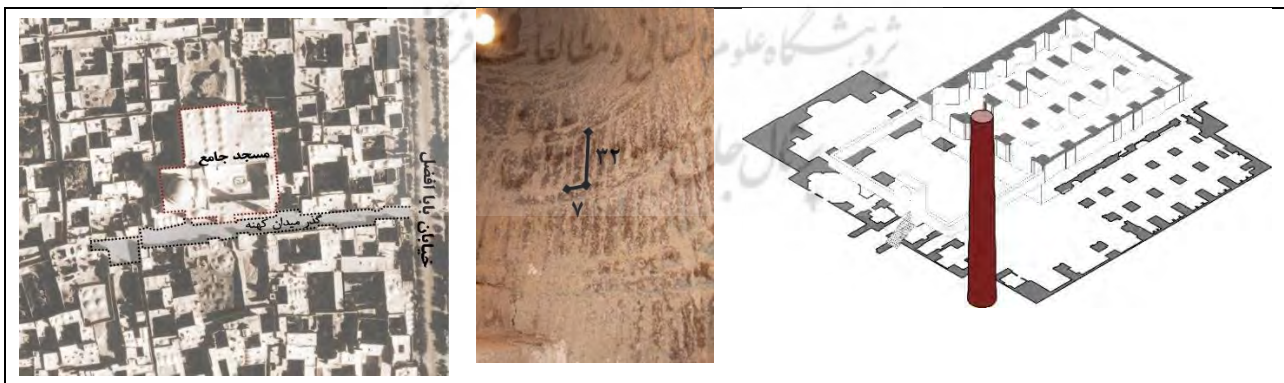
شکل ۱۱. تصاویر از راست به چپ: طرح شماتیک مرحله دوم ساخت، تصویر داخلی مناره و تناسبات خشت، موقعیت مسجد جامع در عکس هوایی سال ۱۳۳۵.

باتوجه به منابع تاریخی، در دوران سلجوقیان شهر رونق فراوان داشته و در همان دوران محله پنجه‌شاه ساخته شد؛ مناره مسجد نیز که به عنوان نماد و نشانه محله بوده، در این دوران احداث یا تعمیر شده است. به احتمال فراوان می‌توان تاریخ بنای مناره مسجد را به دوران پیش از سلجوقی نسبت داد. ساختار نیارش و فنون به کار گرفته شده در مناره، نحوه چیدمان و ابعاد خشت‌ها که کاملاً مشابه مسجد جامع دامغان است (ابعاد خشت ها $7 \times 32 \times 32$ سانتی‌متر است که ابعاد متعارف در دوران آل بویه است) و عدم پیوستگی نما و بدنه مناره، نشان می‌دهد که نما پس از ساخت بنا به آن اضافه شده است. هرچند تاریخ کتیبه مناره (۴۶۶ ه.ق) متعلق به دوره سلجوقی است، ولی احداث چنین ساختاری نافی مهارت و تسلط معماران سلجوقی است که به شیوه‌های آجرکاری و پیوند و اتصال آن‌ها تسلط داشته‌اند؛ بنابراین تنها دلیل ناپیوستگی بدنه و نمای مناره، ساخت آن‌ها در دو دوره تاریخی مختلف است. این دلایل می‌تواند مویید ساخت مناره در دوره آل بویه باشد. (عالمی، ۱۳۹۸: ۲۰۶) با توجه به فاصله ساختمان مسجد و مناره و همچنین رجوع به ساختار هندسی محله در تصویر سال ۱۳۳۵ مشخص می‌شود که مسجد قدری عقب‌تر از ابنیه اطراف خود است و ظاهراً مناره به عنوان شاخص محله و در محل گشودگی بازارچه احداث شده و نماد و نشانه‌ای برای محله بوده است.

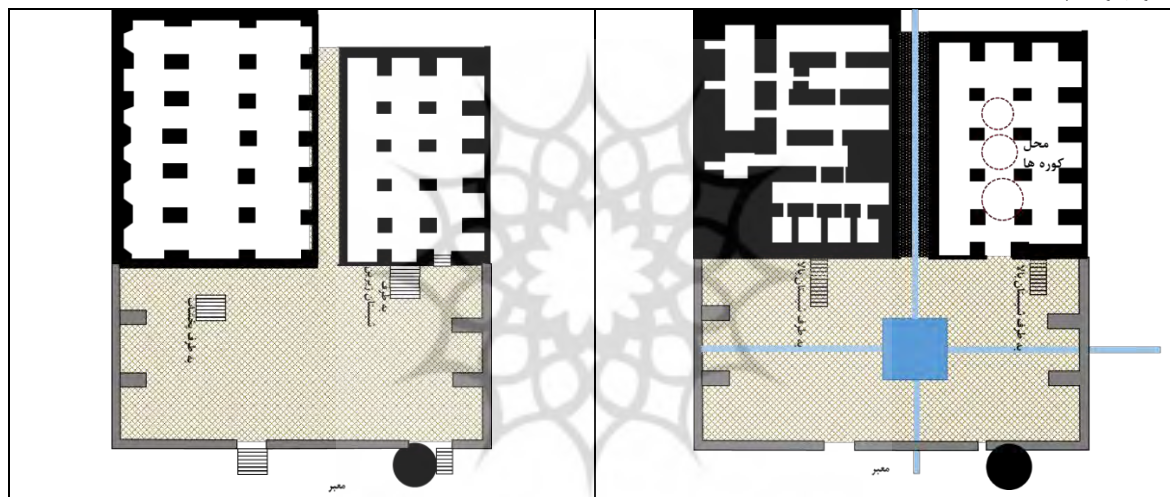
شکل ۱۲. سمت راست: طرح شماتیک فرضیه اول از طبقه ورود به مسجد (با نمایش تقریبی محل کوره‌ها و پخش‌اب)، سمت چپ: طرح شماتیک طبقه دوم از طبقه ورود به مسجد

۱- فرضیه اول: مسجد در تراز گذر اصلی و منطبق با نظام آب محله، در دو طبقه ساخته شده؛ جداره پیرامونی حیاط نیز در همان دوره و با ارتفاعی معمول، بنا شده‌است.

۲- فرضیه دوم: ساختن همزمان دو شبستان تابستان نشین و زمستان نشین و بالا آوردن سطح حیاط تا وضعیت کنونی. پس از ریزش کف ایوان شمال شرقی و آواربرداری آن، مشاهده وضعیت دیوار ایوان نشان می‌دهد که دیوار آجری آن به صورت یکدست و با آجر نما در زیر سطح حیاط ساخته شده و بنابراین می‌توان نتیجه گرفت که دیوار زیر تراز حیاط نمی‌تواند بخشی از پی ایوان باشد و احتمالاً ایوان با ارتفاعی بسیار بیشتر (حدوداً ۳ متر) از آن چه اکنون دیده می‌شود ساخته شده‌بوده‌است. (تصویر ۱۳، ردیف دوم، تصویر وسط)

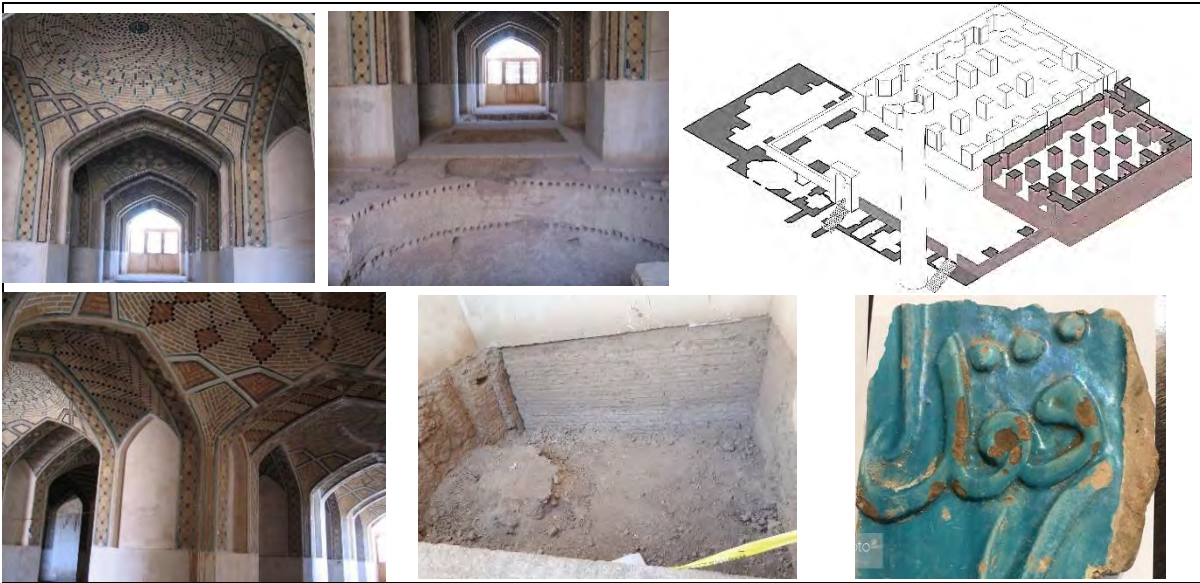
شکل ۱۳. ردیف اول؛ از چپ به راست: طرح شماتیک مرحله سوم ساخت و توسعه مسجد، کوره های کشف شده از کف شبستان شمال غرب دوم، شبستان شمال غرب دوم (زمستان نشین) ردیف دوم؛ از چپ به راست: دید شبستان شمال غرب دوم (زمستان نشین)، دید از حیاط به کف ایوان شمال شرقی و تخلیه شده و تصویر از کتیبه سفالی کشف شده از تخلیه کف ایوان شمال شرقی

ساختار شبستان شمال غرب دوم مشابه شبستان شمال غرب اول و در دو طبقه، به‌صورت زمستان نشین و تابستان نشین است. هندسه پلان در هر دو طبقه و نوع ساخت و تزیینات معماری آن‌ها نشان از ساخت همزمان دو طبقه، در یک دوره دارد. حیاط و مجموعه شبستان‌ها در کنارهم، هندسه نزدیک به مربع را می‌سازند. با توجه به اینکه ورودی زنانه و مردانه در مساجد مجزا است می‌توان دو ورودی برای شبستان جدید و احتمالاً در دو تراز ارتفاعی فرض کرد. کاوش‌ها، کوره‌های شبستان شمال غرب دوم را متعلق به دوره غزنویان و سلجوقیان می‌داند.

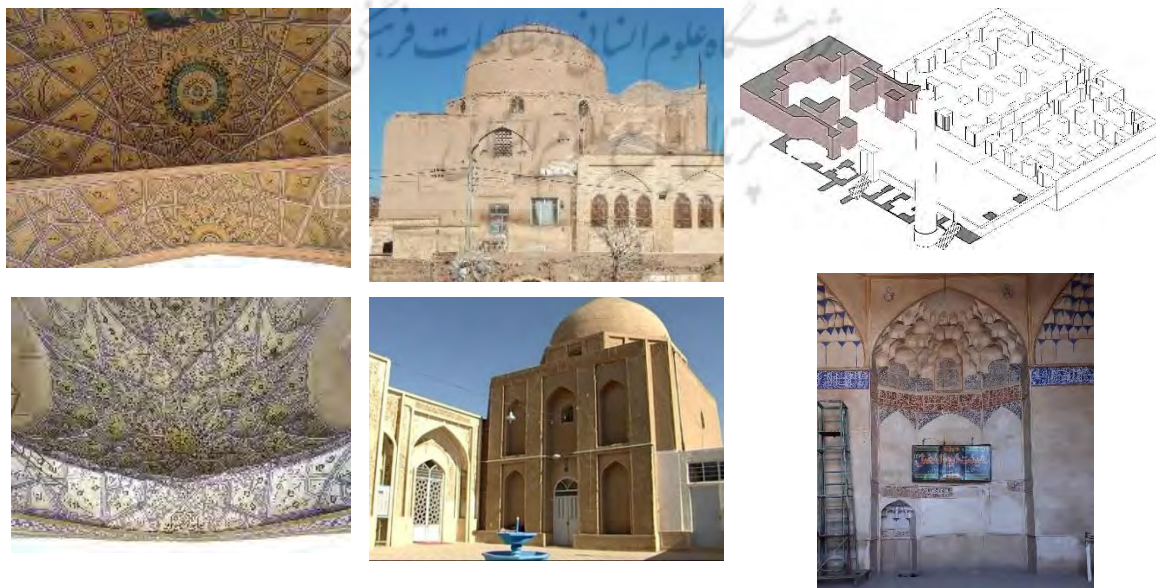
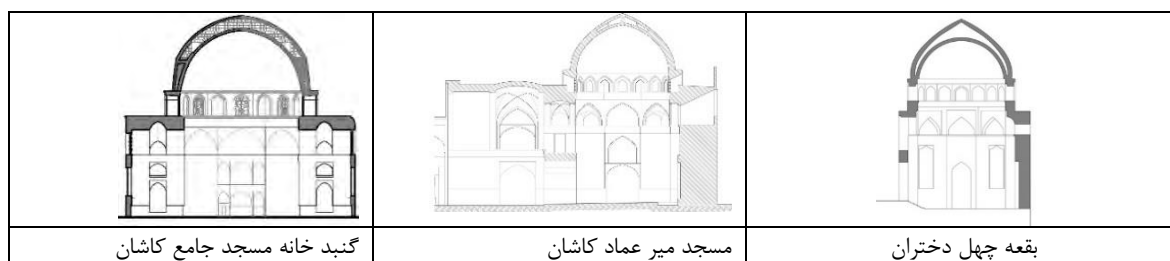
شکل ۱۴. ستون از راست به چپ: بالا؛ طرح شماتیک ساخت گنبدخانه، پایین؛ محراب گنبدخانه، بالا؛ نمایی از گنبدخانه مسجد جامع، پایین؛ بقعه چهل دختران، بالا؛ ایوان مسجد جامع، پایین؛ تزئینات ایوان مسجد بابولی و ردیف آخر؛ از چپ به راست، مقطع گنبدخانه مسجد جامع کاشان، مسجد میرعماد کاشان، بقعه چهل دختران کاشان

مقایسه شباهت ساختار گنبد و گنبدخانه مسجد جامع کاشان، با سایر مساجد و بقعه‌های منطقه و شهرهای مجاور نظیر ساختار گنبدخانه دوازده امام یزد، مسجد جامع گلپایگان، مسجد جامع یزد، بقعه چهل دختران کاشان، احتمال ساخت گنبدخانه در این دوران را افزایش می‌دهد. بقعه چهل دختران و گنبدخانه مسجد میرعماد متعلق به دوره ایلخانی می‌باشند. نیارش این ابنیه با گنبدخانه کاشان بسیار مشابه هم بوده است؛ از جمله چپیره سازی (انتقال فرم مربع به دایره) که در هر سه بنا، ابتدا به هشت و سپس به ۱۶ ضلعی تبدیل شده است و در وسط هر ضلع خیشخان به جهت نور پردازی و تهویه تعبیه شده است. نکته دیگر در تشخیص دوره ساخت گنبدخانه، شباهت محراب آن با محراب دوم شبستان شمال غرب اول است. این محراب، کتیبه‌ای با آیه‌ی ۱۴۴ سوره بقره دارد که محتوای آن تغییر قبله مسلمانان است و به نظر می‌رسد که چون جهت محراب قدیمی صحیح نبوده، پس از آگاهی از این موضوع، به ساخت محراب دوم شبستان شمال غرب اول پرداخته‌اند. در این محراب از کاشی، در آزاره، مقرنس‌های گچی، برجسته کاری‌ها در زمینه‌های رنگ شده آبی و قرمز که از ویژگی‌های تزئینات در محراب های ایلخانی است (آبیار، ۱۳۸۱) استفاده شده است. شباهت این محراب با محراب موجود در گنبدخانه، نشان از ساخت همزمان این دو بخش باهم را دارد. ساختار و شکل محراب و مقرنس‌های آن در گنبدخانه، بسیار شبیه به آن چیزی است که در شبستان بوده و تفاوت اندکی با آن دارد. (تصویر ۷) یادآوری این نکته اهمیت دارد که ساخت محراب از دوره سلجوقیان تا ایلخانی به مرور تکامل یافت به نحوی که علائم رنگ در دوره‌ی ایلخانی آشکارتر شد و کتیبه‌ها جلوه بیشتری یافتند. همچنین مقرنس- کاری گچی در گوشه‌های محراب و تزئینات گچی به آن‌ها اضافه شد. کاشی‌کاری‌های رنگی همراه با اسماء‌الله نیز از دیگر نشانه‌های ساخت محراب در این دوره است. شواهدی که در بررسی ساختار هندسی محراب گنبدخانه مسجد جامع کاشان نیز مشاهده می‌شود و نشان می‌دهد که محراب متعلق به دوره ایلخانی است. (شکل ۷)

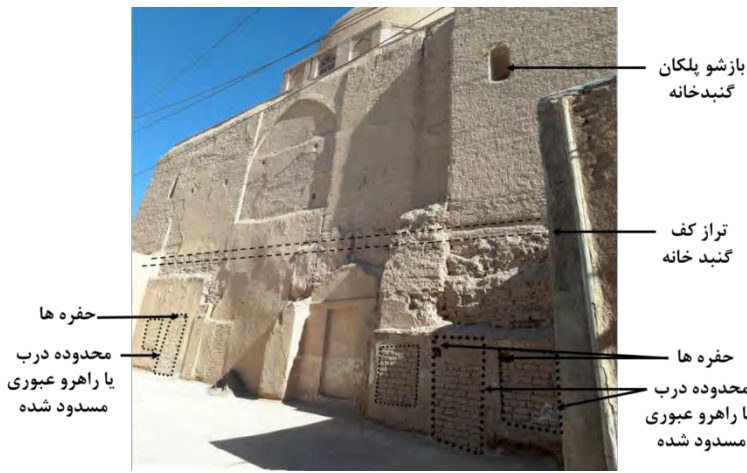
شکل ۱۵. نمایی از دیوار پشت گنبدخانه

مطابق یک پژوهش باستانشناسی صورت گرفته در محراب قدیمی شبستان شمال غرب اول، نمونه‌ای خشتی از محراب رویه (جدیدتر) تحت آزمایش سالیابی ترمولومینسانس قرار گرفت که آن را متعلق به 520 ± 20 سال پیش تخمین زنده‌اند و این موضوع نشان می‌دهد که محراب رویه، در دوره تیموری ساخته شده و جهت اشتباه محراب سلجوقی قدیمی اصلاح شده است. همان‌گونه که پیش از این گفته شد آب شاه^۳ که به منظور آبرسانی به محله از سمت جنوب غربی وارد مسجد می‌شد از زیر صحن عبور کرده و از آن جا وارد حیاط و در همانجا توزیع می‌شد. بنابراین به ناچار گنبدخانه باید در تراز حیاط فعلی و بالاتر از تراز معابر اطراف احداث شود. تحقیقات میدانی نیز موید این موضوع است که زیر گنبدخانه خالی است و تصاویر پشت گنبدخانه و حفره‌های درون آن، فضای خالی زیر بنای گنبدخانه را نشان می‌دهد. با توجه به وزن زیاد گنبدخانه به دلیل جرزهای سنگین و ارتفاع زیاد آن، این موضوع جالب توجه و از نکات پراهمیت در نیارش این سازه تاریخی است.

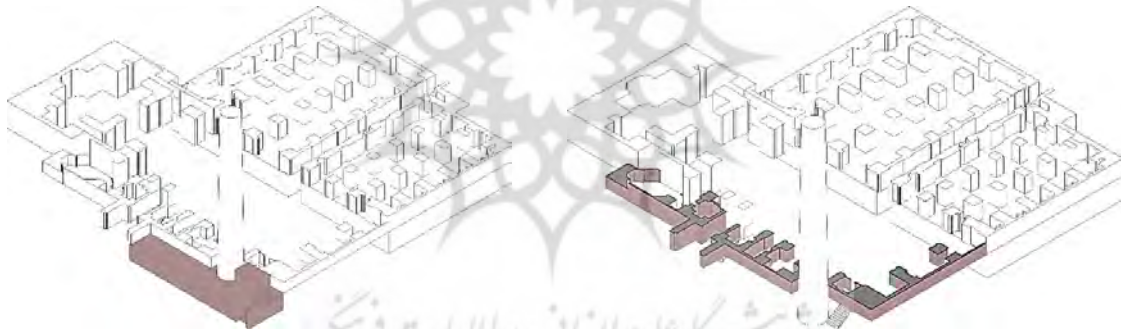
شکل ۱۶. از راست به چپ: مرحله پنجم؛ طرح شماتیک ساخت دیواره‌های پیرامون مسجد، مرحله ششم؛ ساخت مغازه در جداره بیرونی.

در این مرحله ایوان شمال شرقی و جداره‌های پیرامونی ضلع جنوب و جنوب غربی مسجد شکل می‌گیرد و شبستان کوچکی در ضلع جنوبی گنبدخانه ساخته می‌شود و در نهایت مسجد دو ایوانه شکل می‌گیرد. دیواره‌های ایوان جدید روی دیوارهای قدیمی موجود به نحوی ساخته شده است که به ایوان تناسب جدیدی می‌دهد و پوشش سقف آن ساده است.

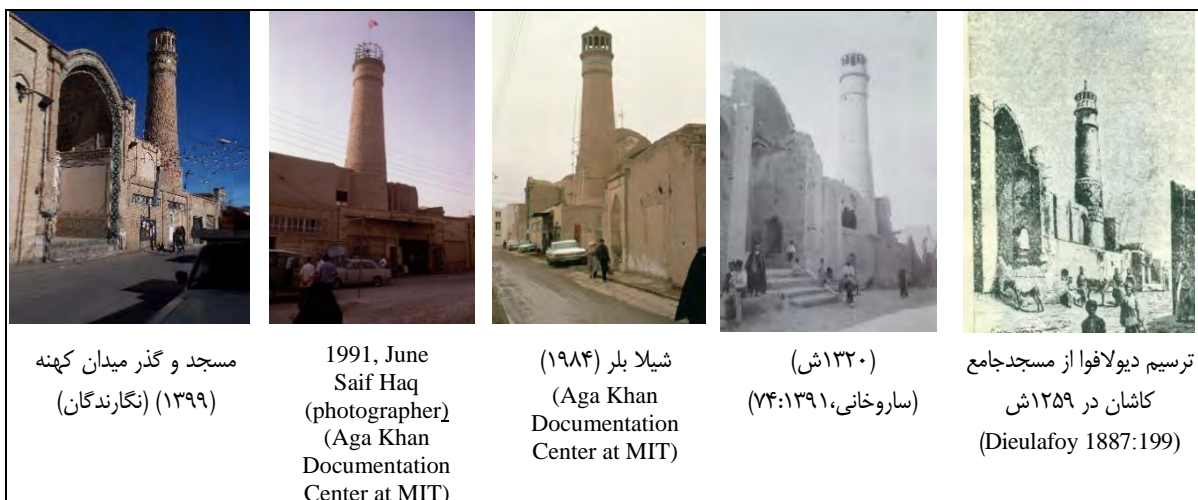
شکل ۱۷. نمای مسجد جامع در دوره های مختلف

با توجه به آن چه در تصویر مادام دیولافوا و هنری ویوله و تصاویر دیگر مشاهده می‌شود، دکان‌های جلوی ورودی در سالیان پیشین وجود نداشته و مغازه‌ها و سرویس‌های بهداشتی بعد از سال ۱۳۵۲ ایجاد شدند. بنابراین در نقشه‌های تهیه شده در این سال و تصاویر نمای بیرونی وجود ندارند.

مقایسه تصاویر ورودی در سال‌های مختلف نشان می‌دهد که در دوره قاجار و پهلوی اول بنای مسجد و سردر روبه ویرانی بوده ولی با این حال مسجد فعال و دایر بوده‌است. مرمت‌های اخیر در دوره پهلوی دوم و همچنین پس از انقلاب صورت گرفته‌است. با توجه به تصاویر، مرمت بدنه مناره مربوط به پیش از سال ۱۳۶۲ است و مأذنه آن در سال ۱۳۶۹ در دست تعمیر بوده‌است. ورودی زنانه، به پشت‌بام دکان و سرویس بهداشتی، در مجاورت مناره و در نهایت به صحن مسجد دسترسی داشته‌است. محل این ورودی، در میان سر در ورودی اصلی مسجد بوده؛ اما این پلکان، بعدها مسدود شده و ورودی به صورت طاق و درب کوچکی در کنار سردر تعبیه شده که به مرور آن نیز حذف شده و لبه دکان‌ها با سردر، هم‌تراز شده‌است. بنا بر گفته معمرین و خادم مسجد، در حاشیه جنوب غربی حیاط، پلکانی برای دسترسی به پخشاب بوده؛ حوضی مستطیل شکل که آب‌شاه به درون آن هدایت و از آن‌جا تقسیم می‌شد. بخشی از آب توسط پمپ دستی به حوض حیاط انتقال می‌یافت. بخشی از فضای سرداب به عنوان آشپزخانه مسجد استفاده می‌شده که پس از خشک شدن آب و ساخت آشپزخانه جدید برای مسجد آن را پر کرده و پلکان دسترسی را پوشاندند. (علیمی و همکاران، ۱۳۹۹)

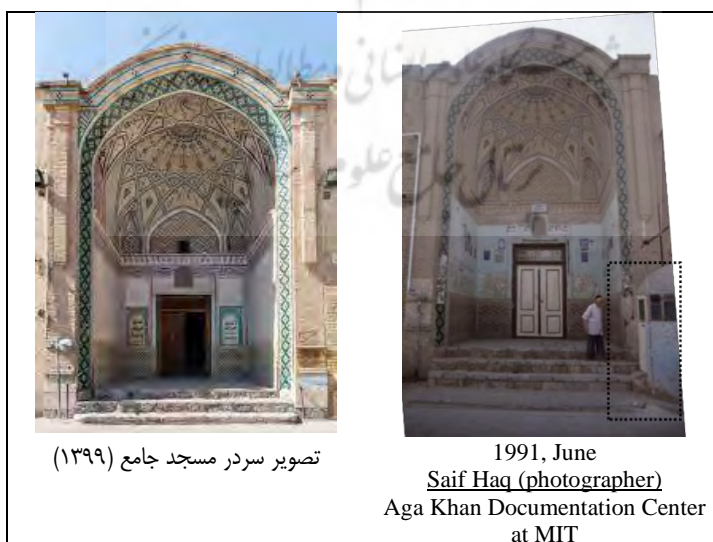
شکل ۱۸. نمای سردر مسجد جامع در چند دوره زمانی مختلف

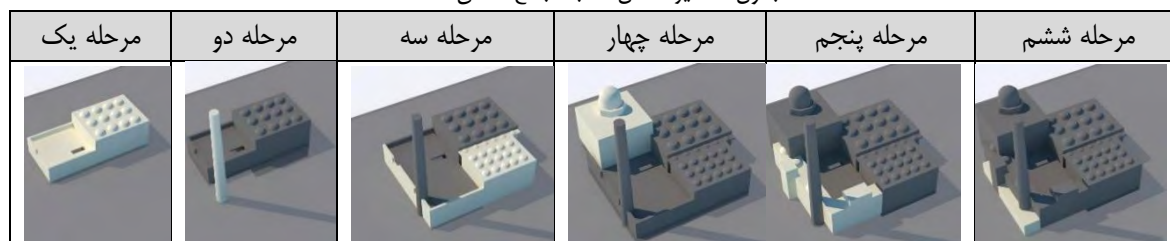
جدول ۱. سیر تکامل مسجد جامع کاشان

و محله در هر دوره تاریخی با توجه به اتفاقات آن دوره کاملاً منطبق بوده و مسجد همزمان با رشد و توسعه محله رونق یافته و مورد توجه بوده و همزمان با افول آن کاملاً افول یافته‌است. در دوران تیموری با تغییر مرکزیت شهر به سمت میدان سنگ و در پی آن تبدیل شدن مسجد میرعماد در همجواری میدان به مسجد جامع، محله میدان کهنه از رونق می‌افتد و مسجد جامع به عنوان یک مسجد محلی به فعالیت خود ادامه می‌دهد و با عنوان مسجد میدان کهنه (نام محله) نامیده می‌شود.
