# راهکارهای کاهش خطر و آمادگی مقابله با سوانح آتی در بازسازی کالبدی تنکابن پس از برف سنگین سال 1392

شهرستان تنکابن به واسطه بارش برف سنگین (نزدیک به 2 متر) در سال 1392 دچار خسارت سنگین ساختمان‌ها، انسداد معابر و راه‌ها و قطع سیستم‌های ارتباطی و مخابراتی گردید. این بحران که در سال‌های اخیر بی‌سابقه بود، با چالش‌ها و مشکلات مختلفی در بازسازی روبرو شد. مقاله حاضر به ارائه راهکارهای معمارانه در مرحله بازسازی، به منظور کاهش آسیب‌پذیری در برابر بارش برف سنگین می‌پردازد. با اتخاذ روش تحقیق کیفی و انجام مصاحبه‌های عمیق با مسوولین و بررسی مدارک مرتبط با بازسازی، داده‌ها گردآوری شد و طی چندین مرحله سفر به منطقه و انجام مشاهدات دقیق و مصاحبه‌های منظم، خسارات و آسیب‌های وارده به بناها و محیط شهری به دقت شناسایی و تحلیل شدند. مقاله نتیجه می‌گیرد که کاهش خطر ناشی از بارش برف سنگین در حوزه معماری و شهرسازی از دو طریق قابل حصول می‌باشد. طریق اول: طراحی و اجرای بهینه عناصر و جزئیات بناها از جمله نصب حفاظ‌های برف بر روی بام، طراحی شیب مناسب و مصالح غیرلغزنده جهت پوشش بام، مقاوم‌سازی سازه ساختمان براساس بار برف نامتوازن، استفاده از کابل‌های گرمایشی بر روی بام، امکان سنجی تهویه فضای زیرشیروانی، نصب عایق حرارتی میان فضای زیرشیروانی و فضای داخلی، تعیین فاصله مناسب میان ساختمان اصلی و فضای دست دوم (پارک

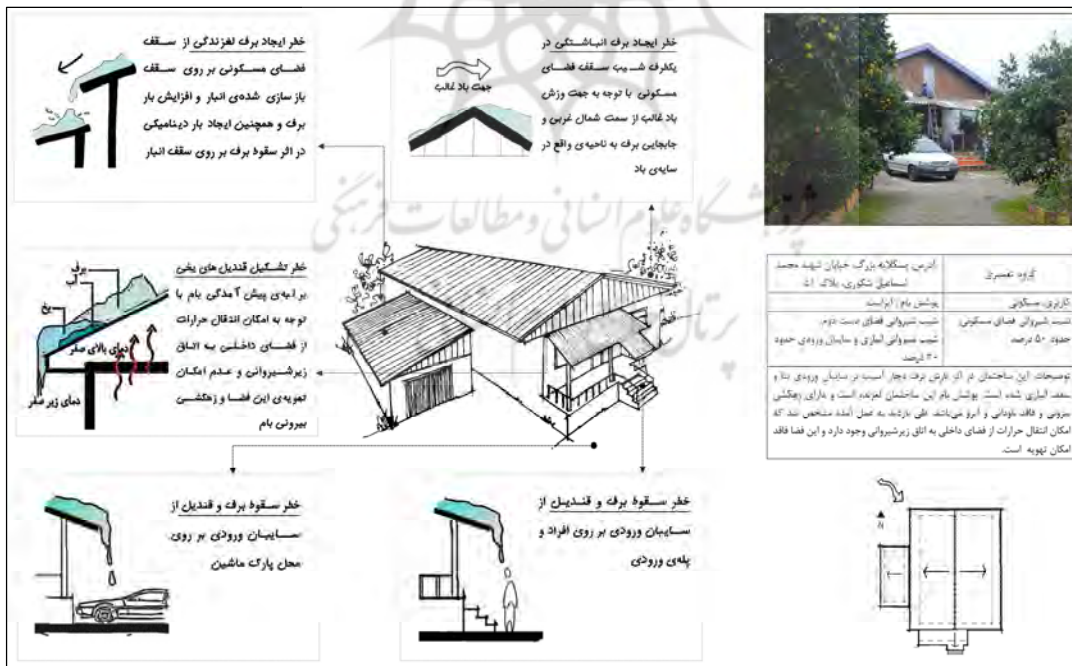
در این بخش براساس مقولات مطرح شده، به شناسایی آسیب‌پذیری عوامل معماری در برابر بارش برف سنگین که منجر به تخریب ساختمان، آسیب به اشخاص و مایملک و همچنین عناصر الحاقی بنا می‌شوند، پرداخته شده است (تصویر شماره 2). بدین منظور پس از برداشت و بررسی 9 نمونه ساختمانی به صورت تک بنا و رسیدن به اشباع اطلاعاتی، داده‌ها به شکل گرافیکی تحلیل عمیق شده‌اند. اطلاعات گردآوری شده طی پرسش از مالکان و متخصصین و مشاهده نمونه‌ها و پرکردن چک لیست، در جداولی کنار هر نمونه توضیح داده است. نمونه‌های برداشت شده به 3 گروه زیر تقسیم‌بندی شده و در این مقاله به دلیل رعایت اختصار صرفاً 1 نمونه ارائه گردیده است.

ت 2. شناسایی آسیب‌پذیری‌ها در نمونه‌ای از بناهای تعمیری. منبع: نگارندگان.

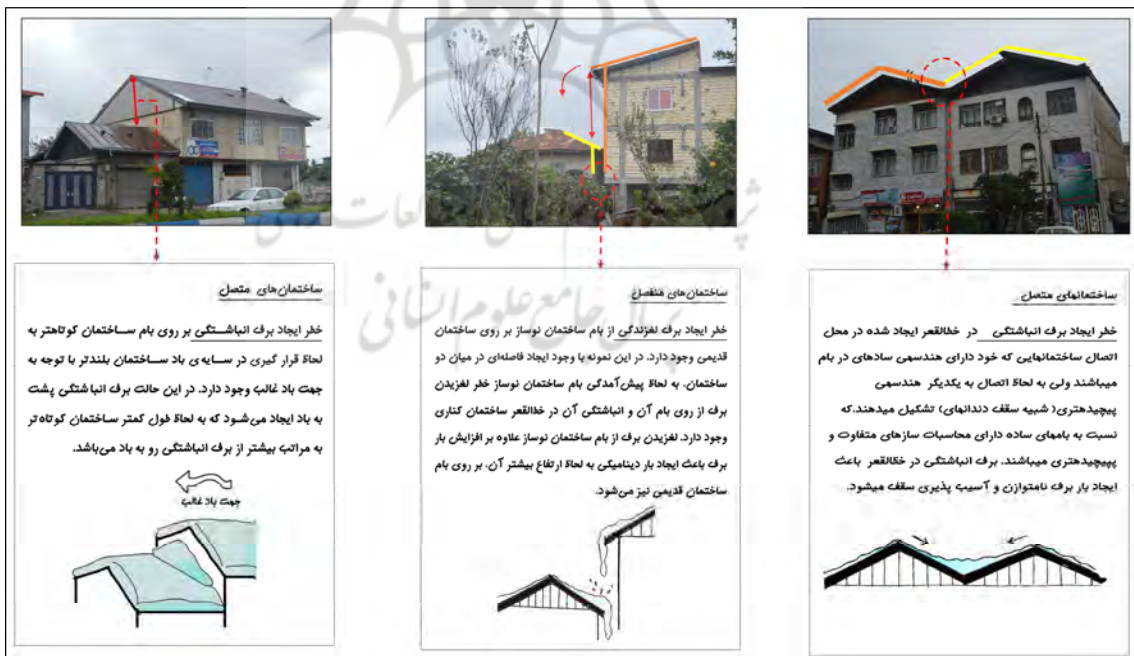
خطر برف انباشتگی و برف لغزندگی: نوعی از همجواری بناها در محیط کالبدی که منجر به برف انباشتگی و برف لغزندگی و در پی آن آسیب ساختمان‌ها می‌شوند (تصویر شماره 3).

ت 3. شناسایی خطر برف انباشتگی و برف لغزندگی در اثر همجواری‌ها. منبع: نگارندگان.

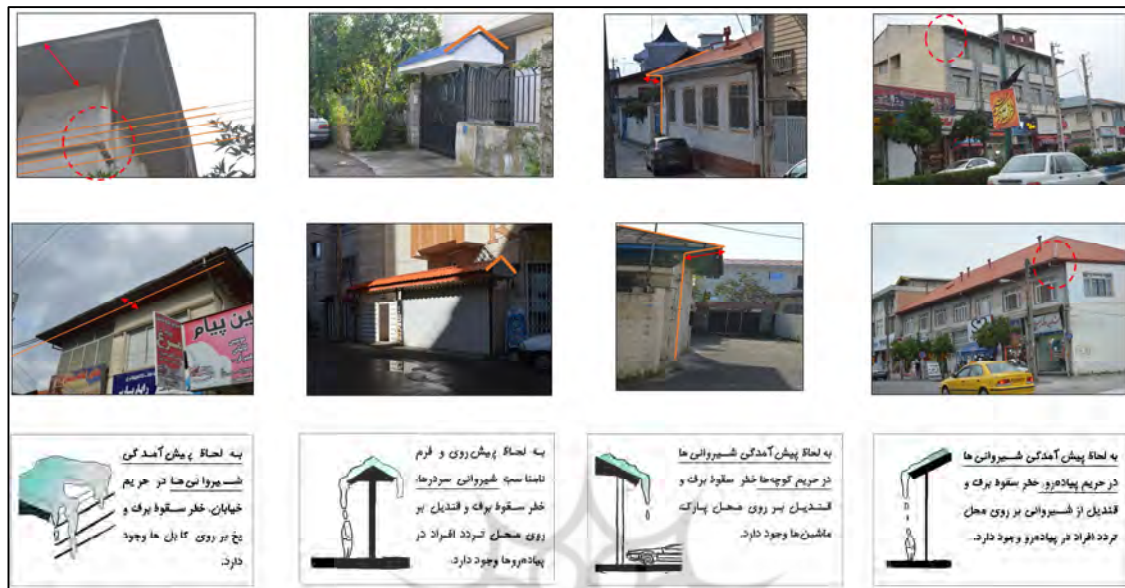
خطر سقوط برف و قندیل: عواملی که منجر به سقوط برف و قندیل در معابر و دسترسی‌ها شده و باعث آسیب به مبلمان شهری، الحاقات و انسان‌ها در محیط می‌شوند (تصاویر شماره 4 و 5).

ت 4. شناسایی خطر سقوط برف و قندیل در محیط کالبدی. منبع: نگارندگان.

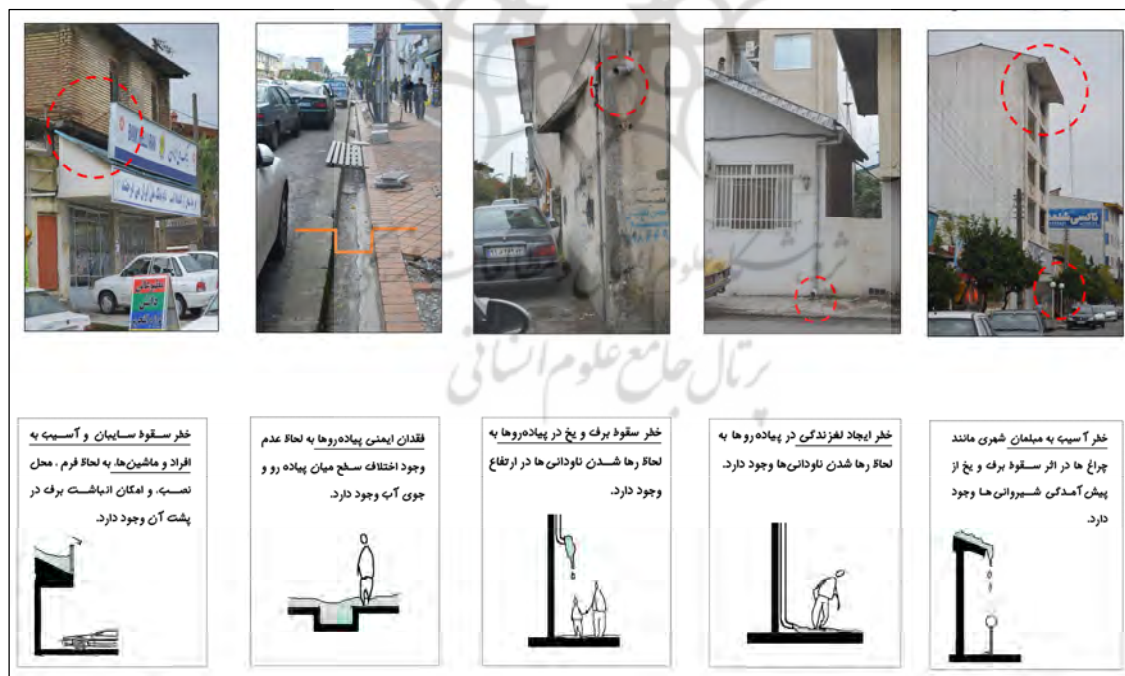
ت 5. شناسایی خطر سقوط برف و قندیل در محیط کالبدی. منبع: نگارندگان.
